**ENTIDADES POBOACIONAIS - INFORMACIÓN**

NÚCLEO	<b>A BASTIDA</b>	Nº PLANO:
PARROQUIA	<b>A BASTIDA ( San Miguel )</b>	<b>02/01-A</b>
COORDENADAS	X: 655676 / Y: 4778088 / Z: 740	<b>E: 1/2000</b>

CATÁLOGO DE BENS PROTEXIDOS

CAPELA DE SAN MIGUEL			
Núcleo	A BASTIDA		
Parroquia	A BASTIDA (S. Miguel)		
Coordenadas UTM UTM-ED50 (EPSG:23029)	X : 655653	Y : 4778145	Z : 735
Escala : 1/2000	Ref. : 02 / 2.1-01

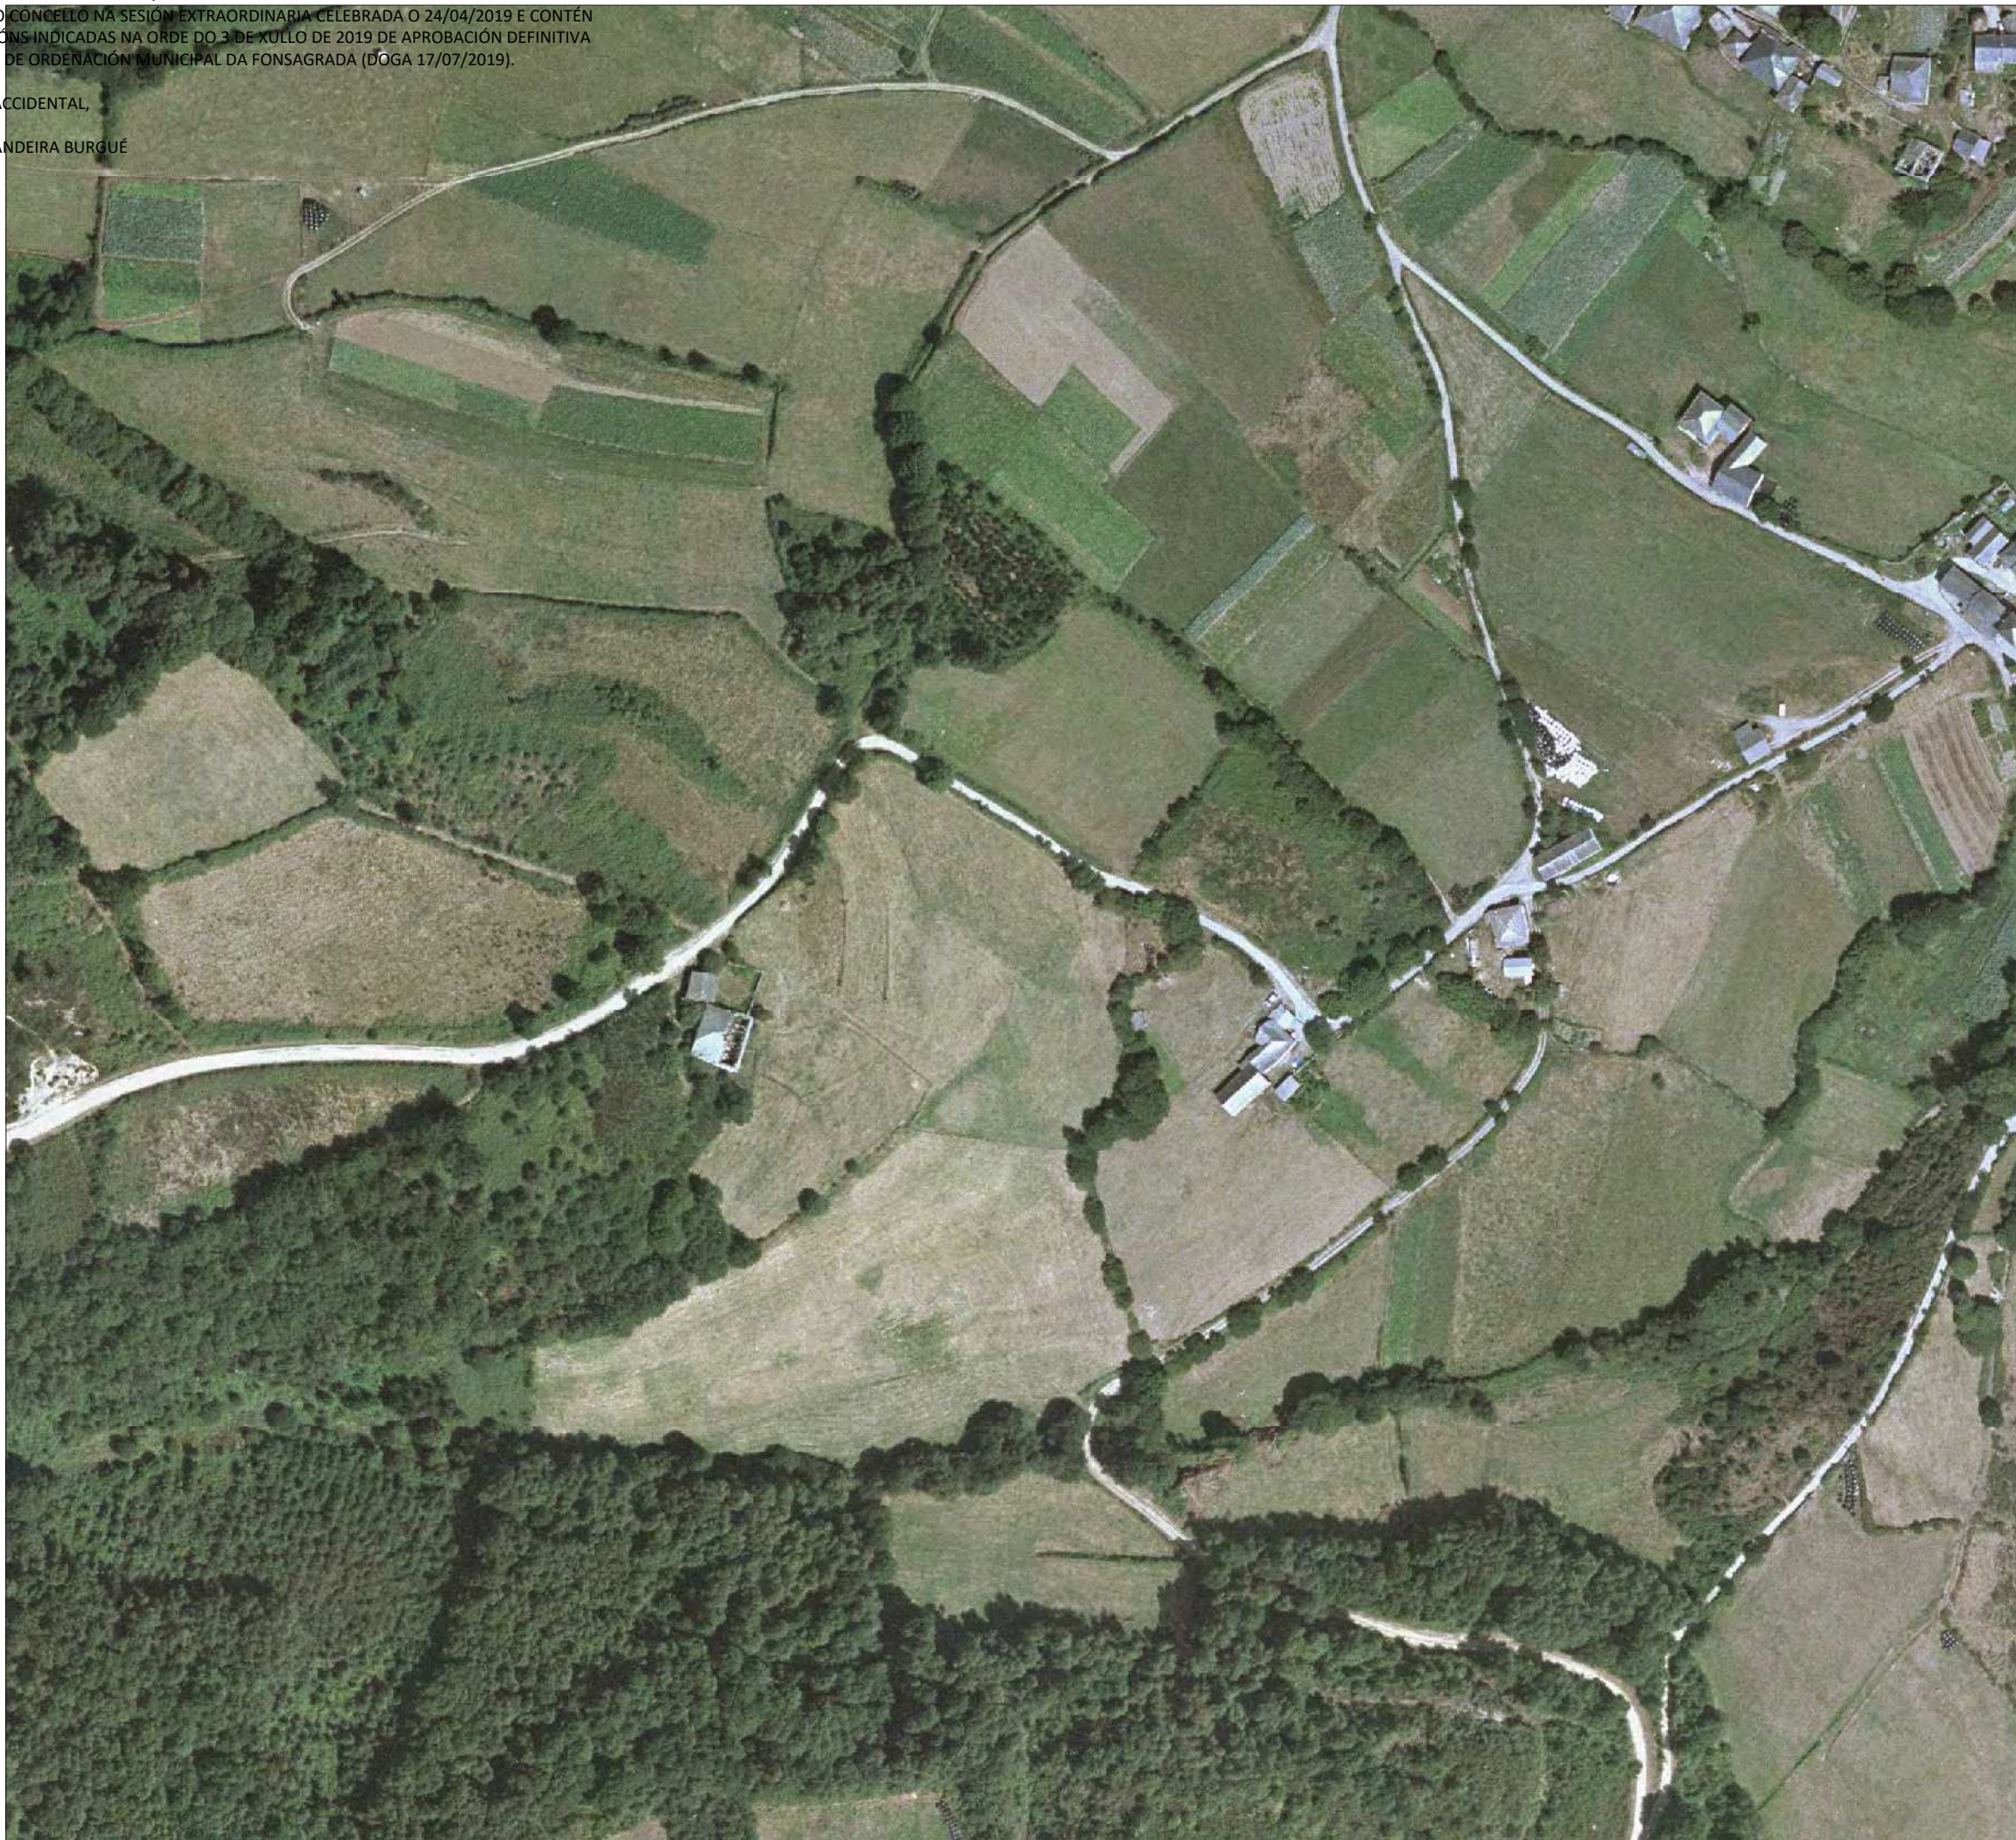
OBSERVACIÓN S :  
A entidade poboacional de A Bastida non cumpre nin as distancias, nin o grao de consolidación para ser delimitado como Núcleo Rural. ( Artigo 13.3 da lei 9/2002 ).

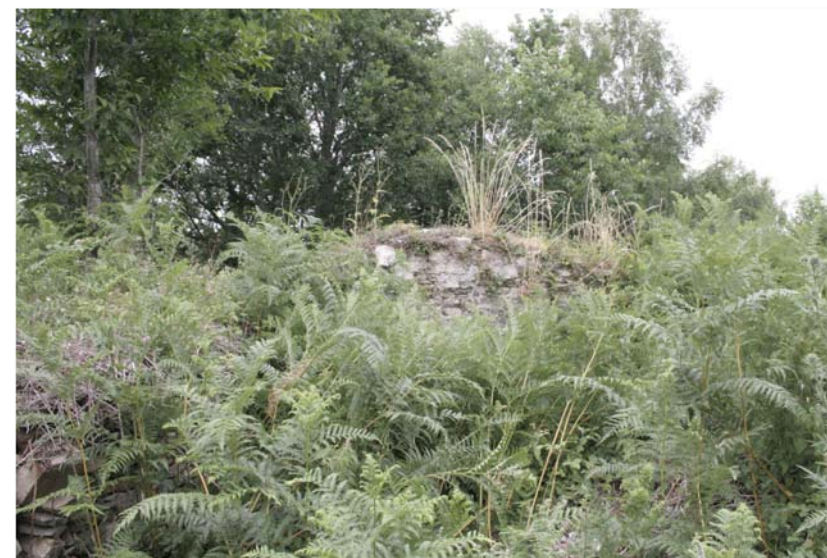
**CONSERVACIÓN :** Ruínas.

**DESCRICIÓN:** Capela en ruínas da que só se conserva un muro.

**OBSERVACIÓNS :** Atópase no ámbito do Camiño Primitivo.

**OBRAS PERMITIDAS:** Mantemento, Conservación, Restauración, Consolidación e Rehabilitación.

**MEDIDAS DE PROTECCIÓN E MELLORAS:**  
- Consolidación da ruína e limpeza do entorno
