NÚCLEO	GROMAZ	Nº PLANO:
PARROQUIA	CARBALLIDO (Sta. María)	04/04-A
COORDENADAS	X: 651377 / Y: 4787838 / Z: 695	E: 1/2000

CATÁLOGO DE BENS PROTEXIDOS

HÓRREO DE SANTIAGO

Núcleo	GROMAZ		
Parroquia	CARBALLIDO (Sta. María)		
Coordenadas UTM UTM-ED50 (EPSG:31429)	X : 651401	Y : 4787755	Z : 684
Escala : 1/2000	Ref. : 04 / 3-16

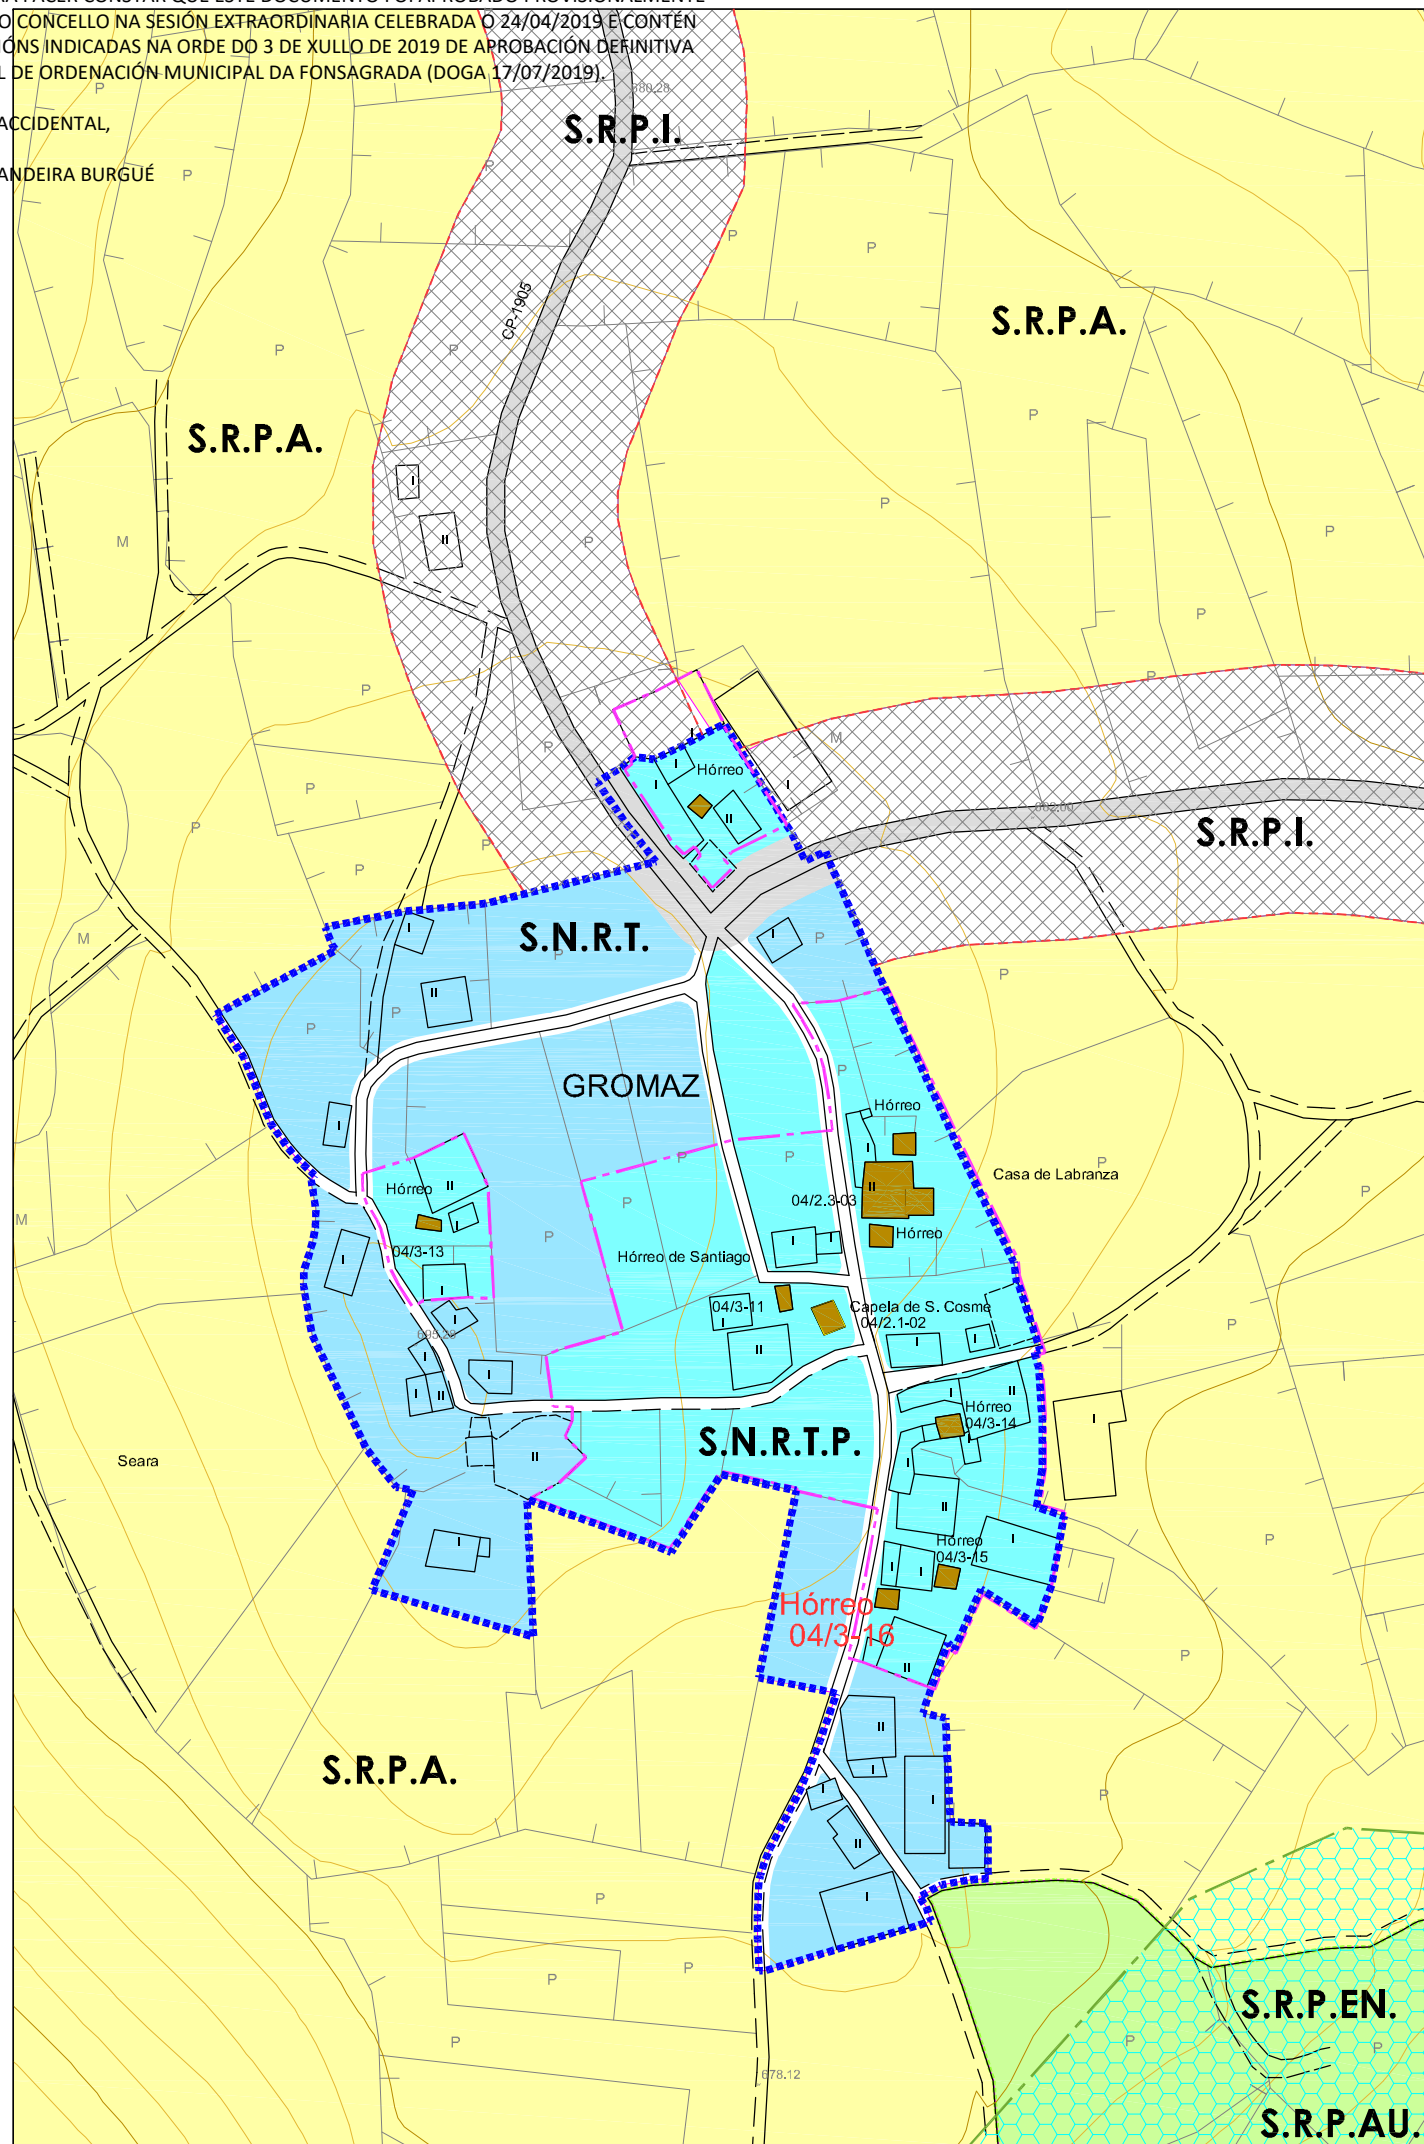
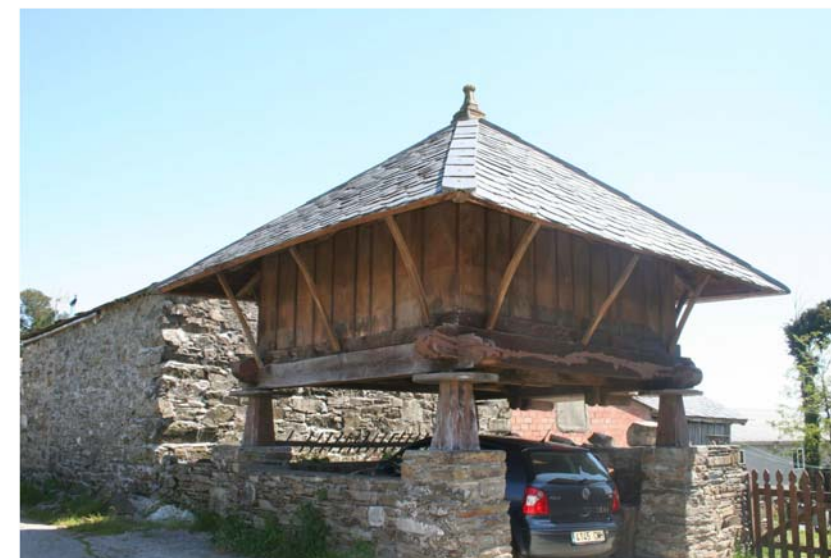
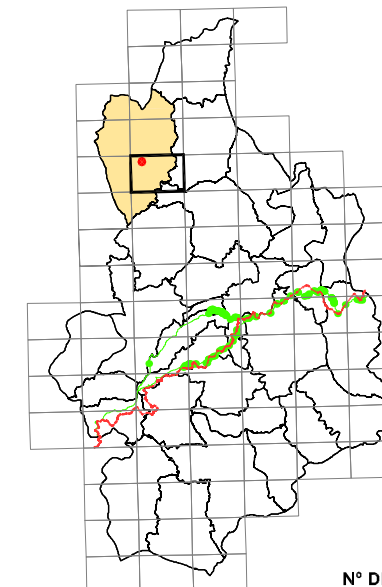
ADSCRIPCIÓN TIPOLÓXICA : Hórreo Asturiano-Lucense

Hórreo sobre muretes de mampostería e apoiado en catro pés de madeira con tomarratos.

O espazo que queda debaixo da cámara úsase para gardalo carro, a leña ou os apeiros de labranza.

A cámara aséntase sobre a grade, que apoia nos tomarratos, e que está formada por catro trabes de sección considerable e por un peche de táboas de madeira colocadas en vertical.

Ten unha única porta de acceso, nun dos lados, entregándose na parte superior a outro conxunto de trabes que apoian nos esteos que forman os esquinais que soportan todo o peso da cuberta.

Cuberta a catro augas de lousa con estrutura de vigas de madeira.

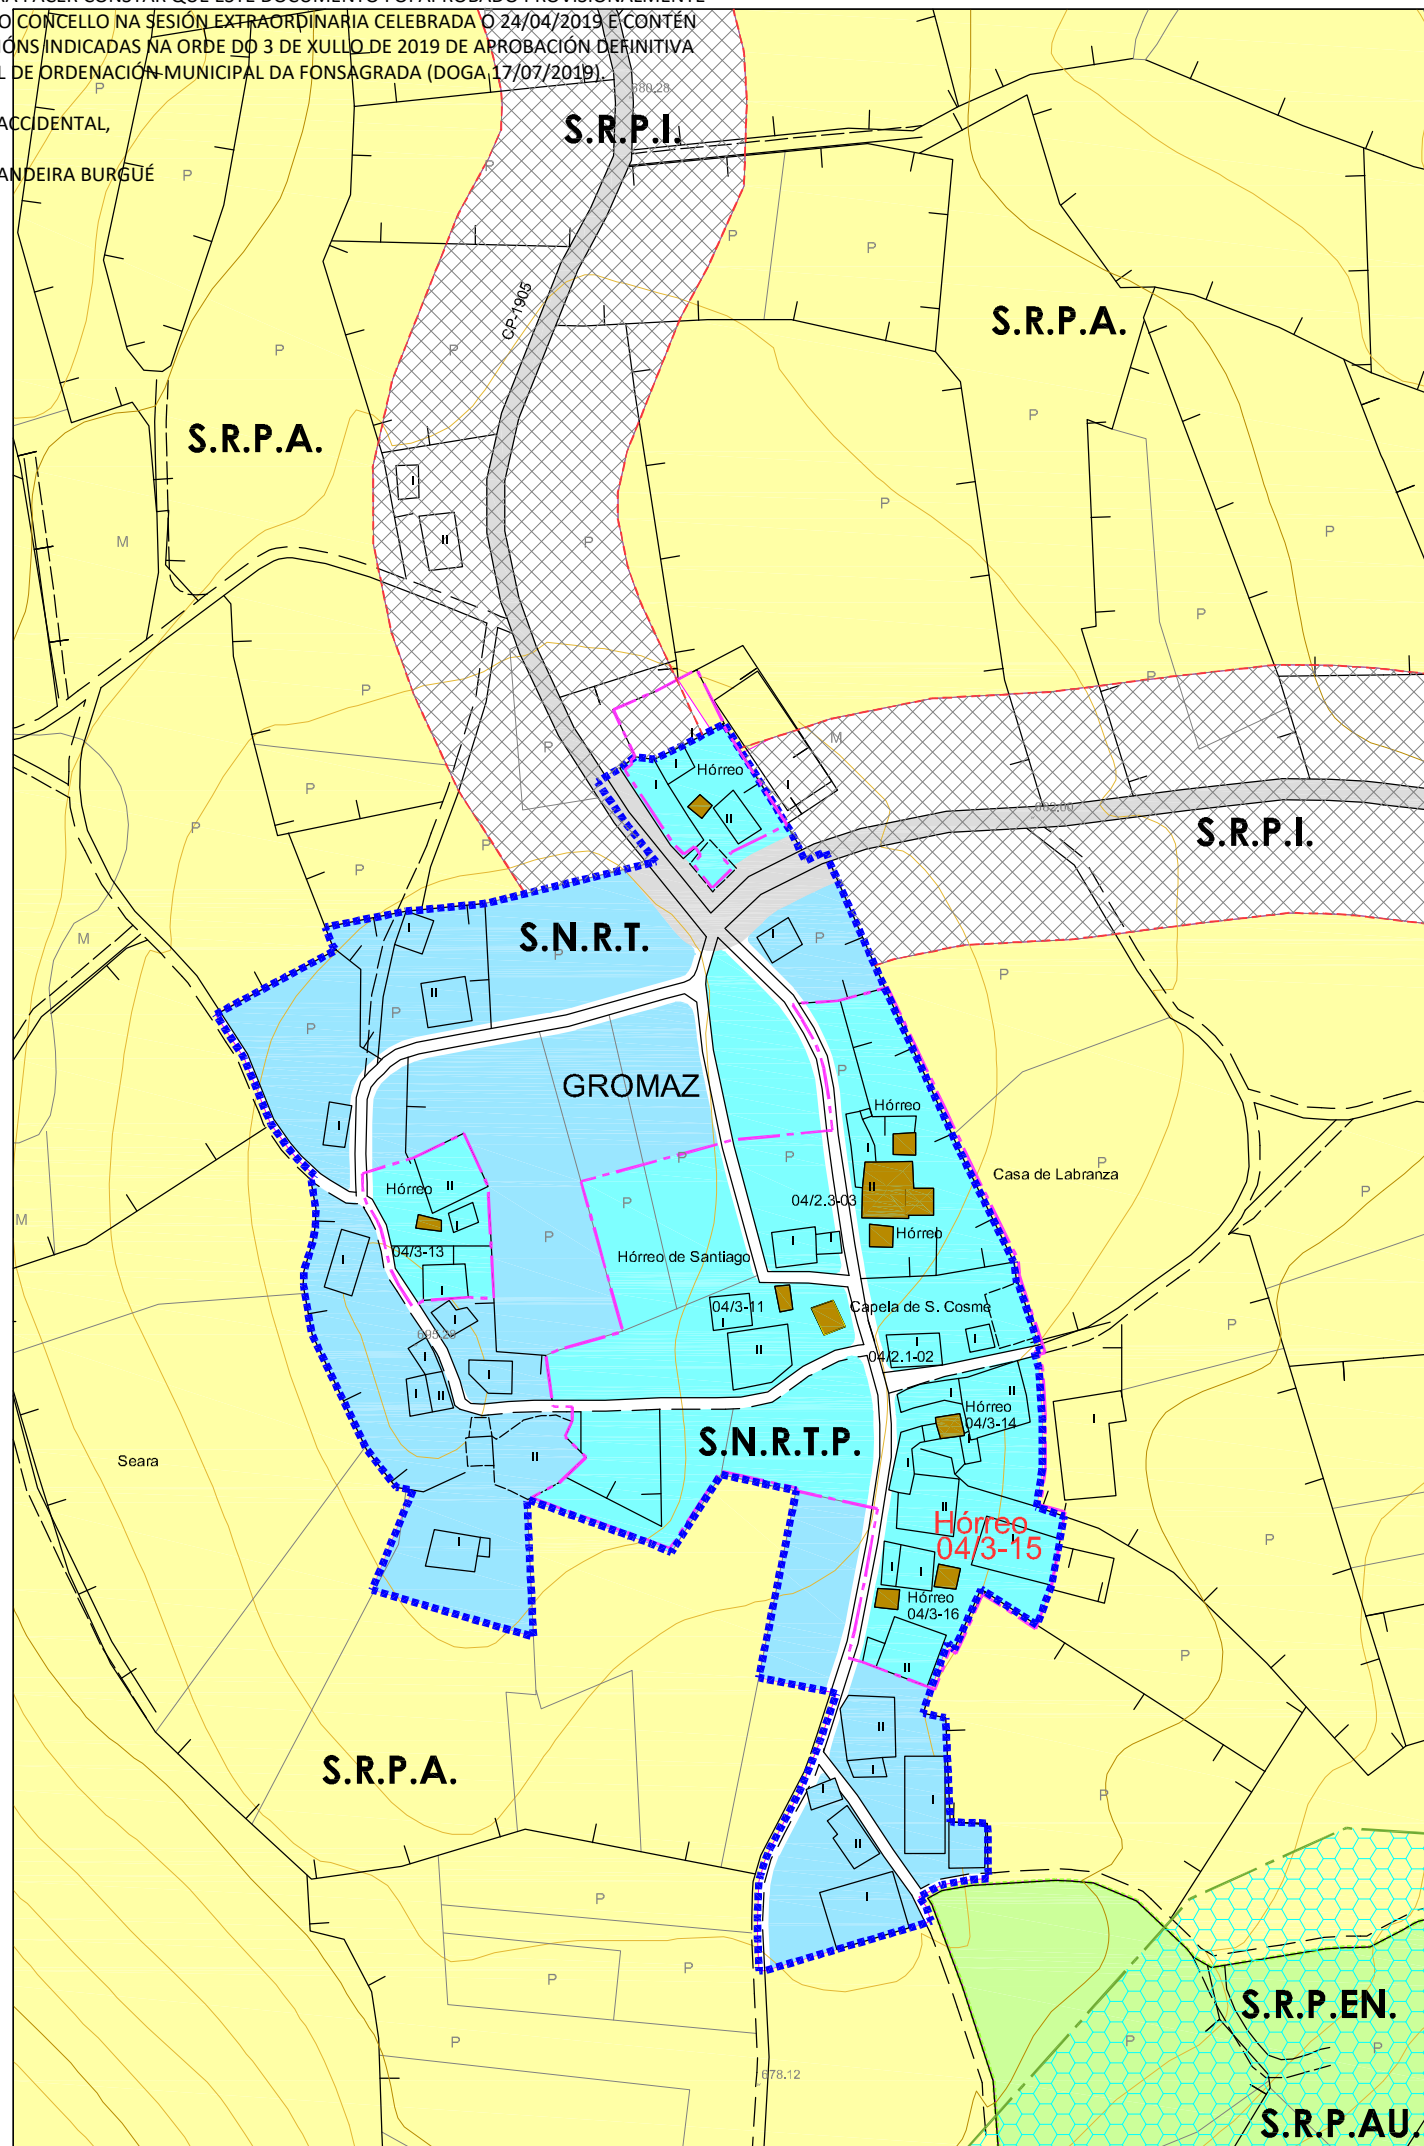
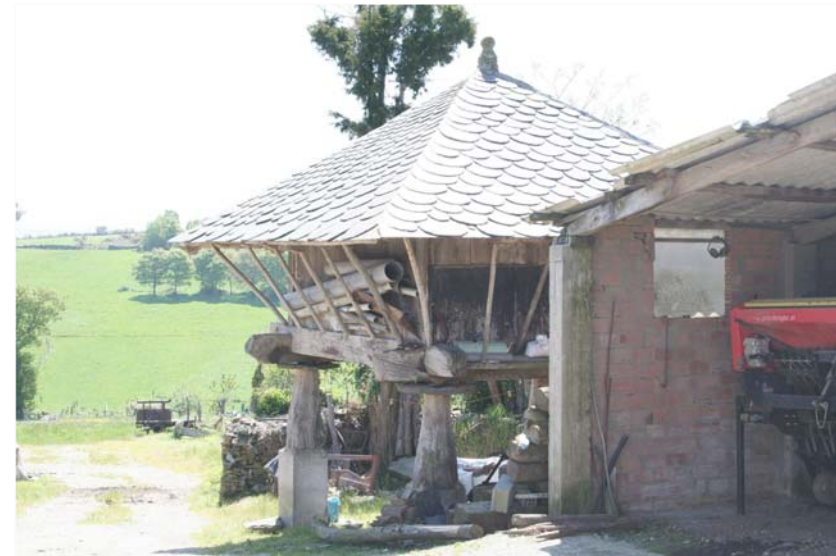
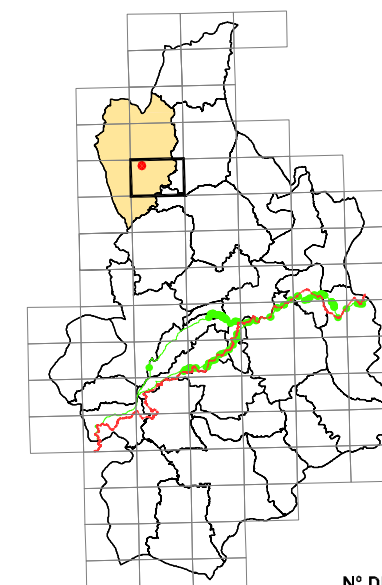
HÓRREO DE SANTIAGO			
Núcleo	GROMAZ		
Parroquia	CARBALLIDO (Sta. María)		
Coordenadas UTM UTM:ED50 (EPSG:31429)	X : 651416	Y : 478776	Z : 682
Escala : 1/2000	Ref. : 04 / 3-15

Hórreo situado sobre tres pilastras de pedra e unha de formigón de diferentes altura debido á pendente do terreo e apoiada en catro pés de madeira con tomarratos.

A cámara aséntase sobre a grade, que se apoia nos tomarratos, e está formada por catro traves de sección considerable e por un peche de táboas colocadas en vertical e a tope.

Ten unha única porta, situada nun dos lados, entregándose na parte superior a outro conxunto de traves que apoian nos esteos que forman os esquinais e soportan todo o peso da cuberta.

Cuberta a catro augas de estrutura de vigas de madeira.

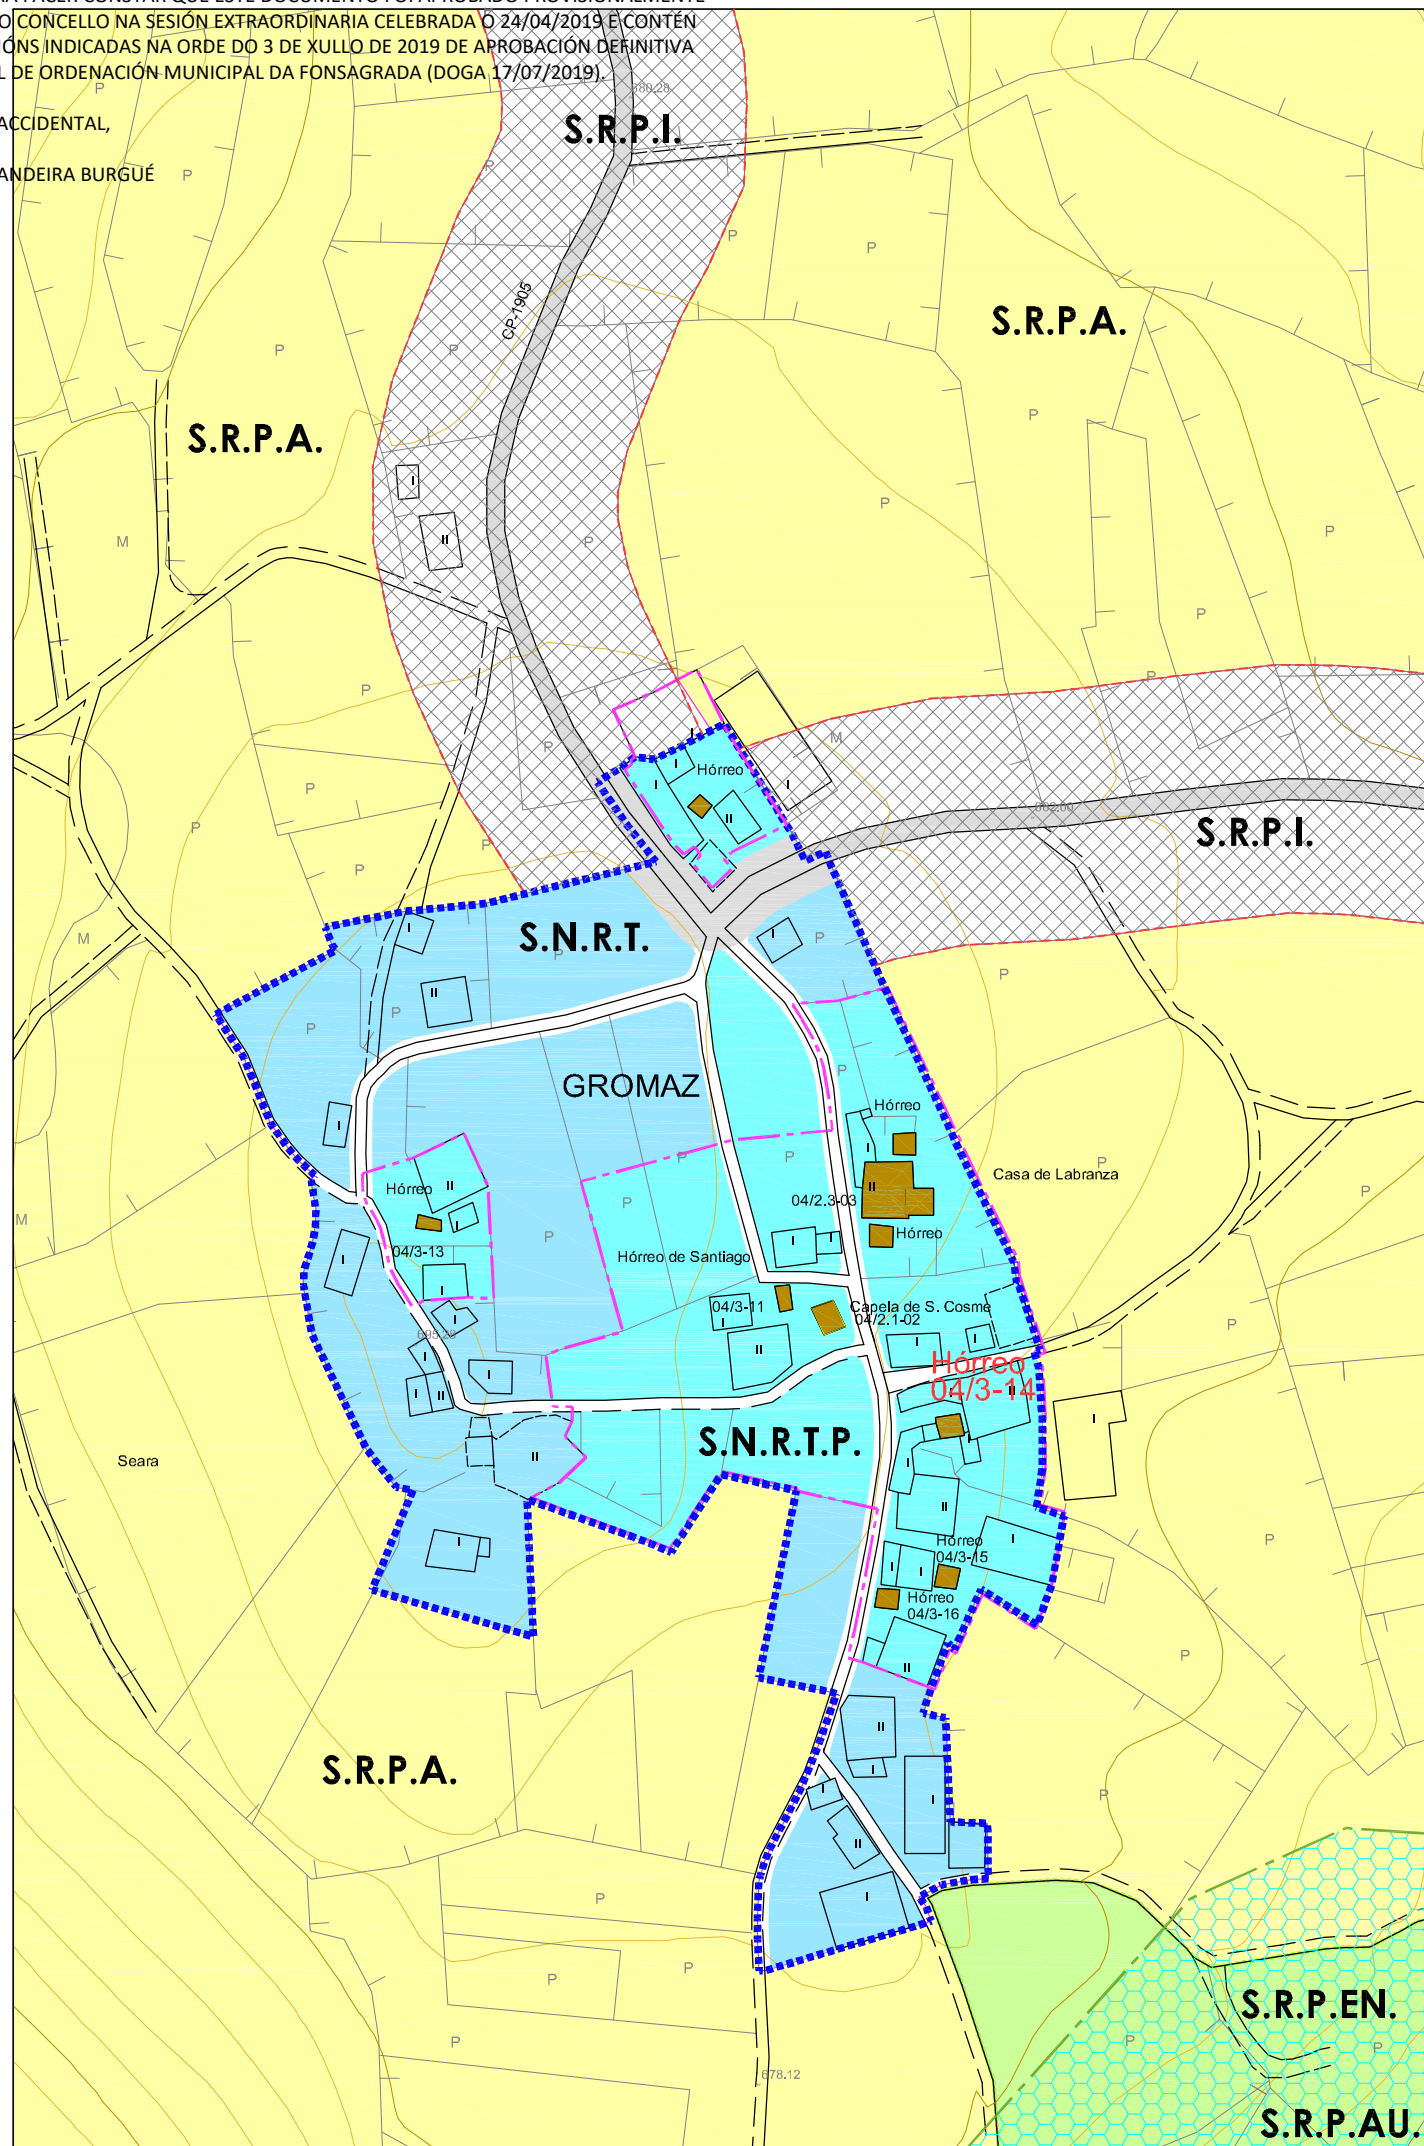
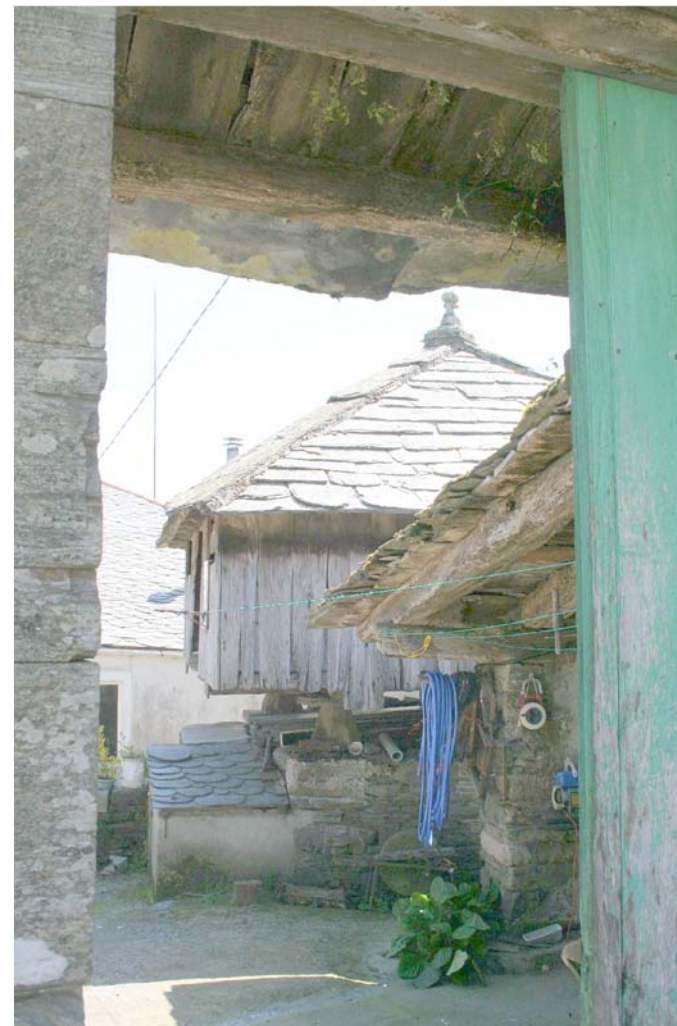
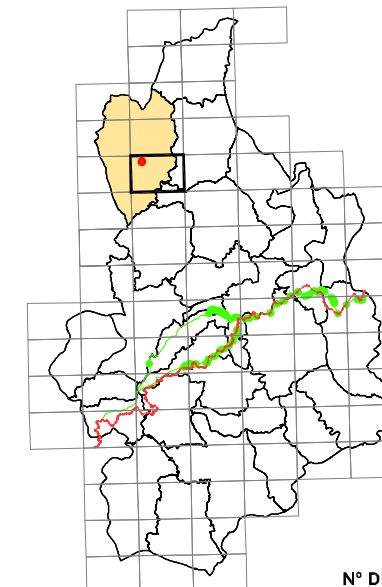
HÓRREO DE SANTIAGO			
Núcleo	GROMAZ		
Parroquia	CARBALLIDO (Sta. María)		
Coordenadas UTM UTM-ED50 (EPSG:3209)	X : 651417	Y : 4787799	Z : 682
Escala : 1/2000	Ref. : 04 / 3-14

Hórreo situado sobre un alpendre de mampostería e apoiada en catro pés de madeira con tomaratos.

A cámara aséntase sobre a grade, que se apoia nos tomaratos, formada por catro trabes de sección considerable e por un peche de táboas de madeira colocadas en vertical e a tope. Conta cun corredor pechado.

Ten unha única porta de acceso, nun dos lados, entregándose na parte superior a outro conxunto de trabes que apoia nos esteos que forman os esquinais que soportan todo o peso da cuberta. Cuberta a catro augas de lousa con estrutura de vigas de madeira.

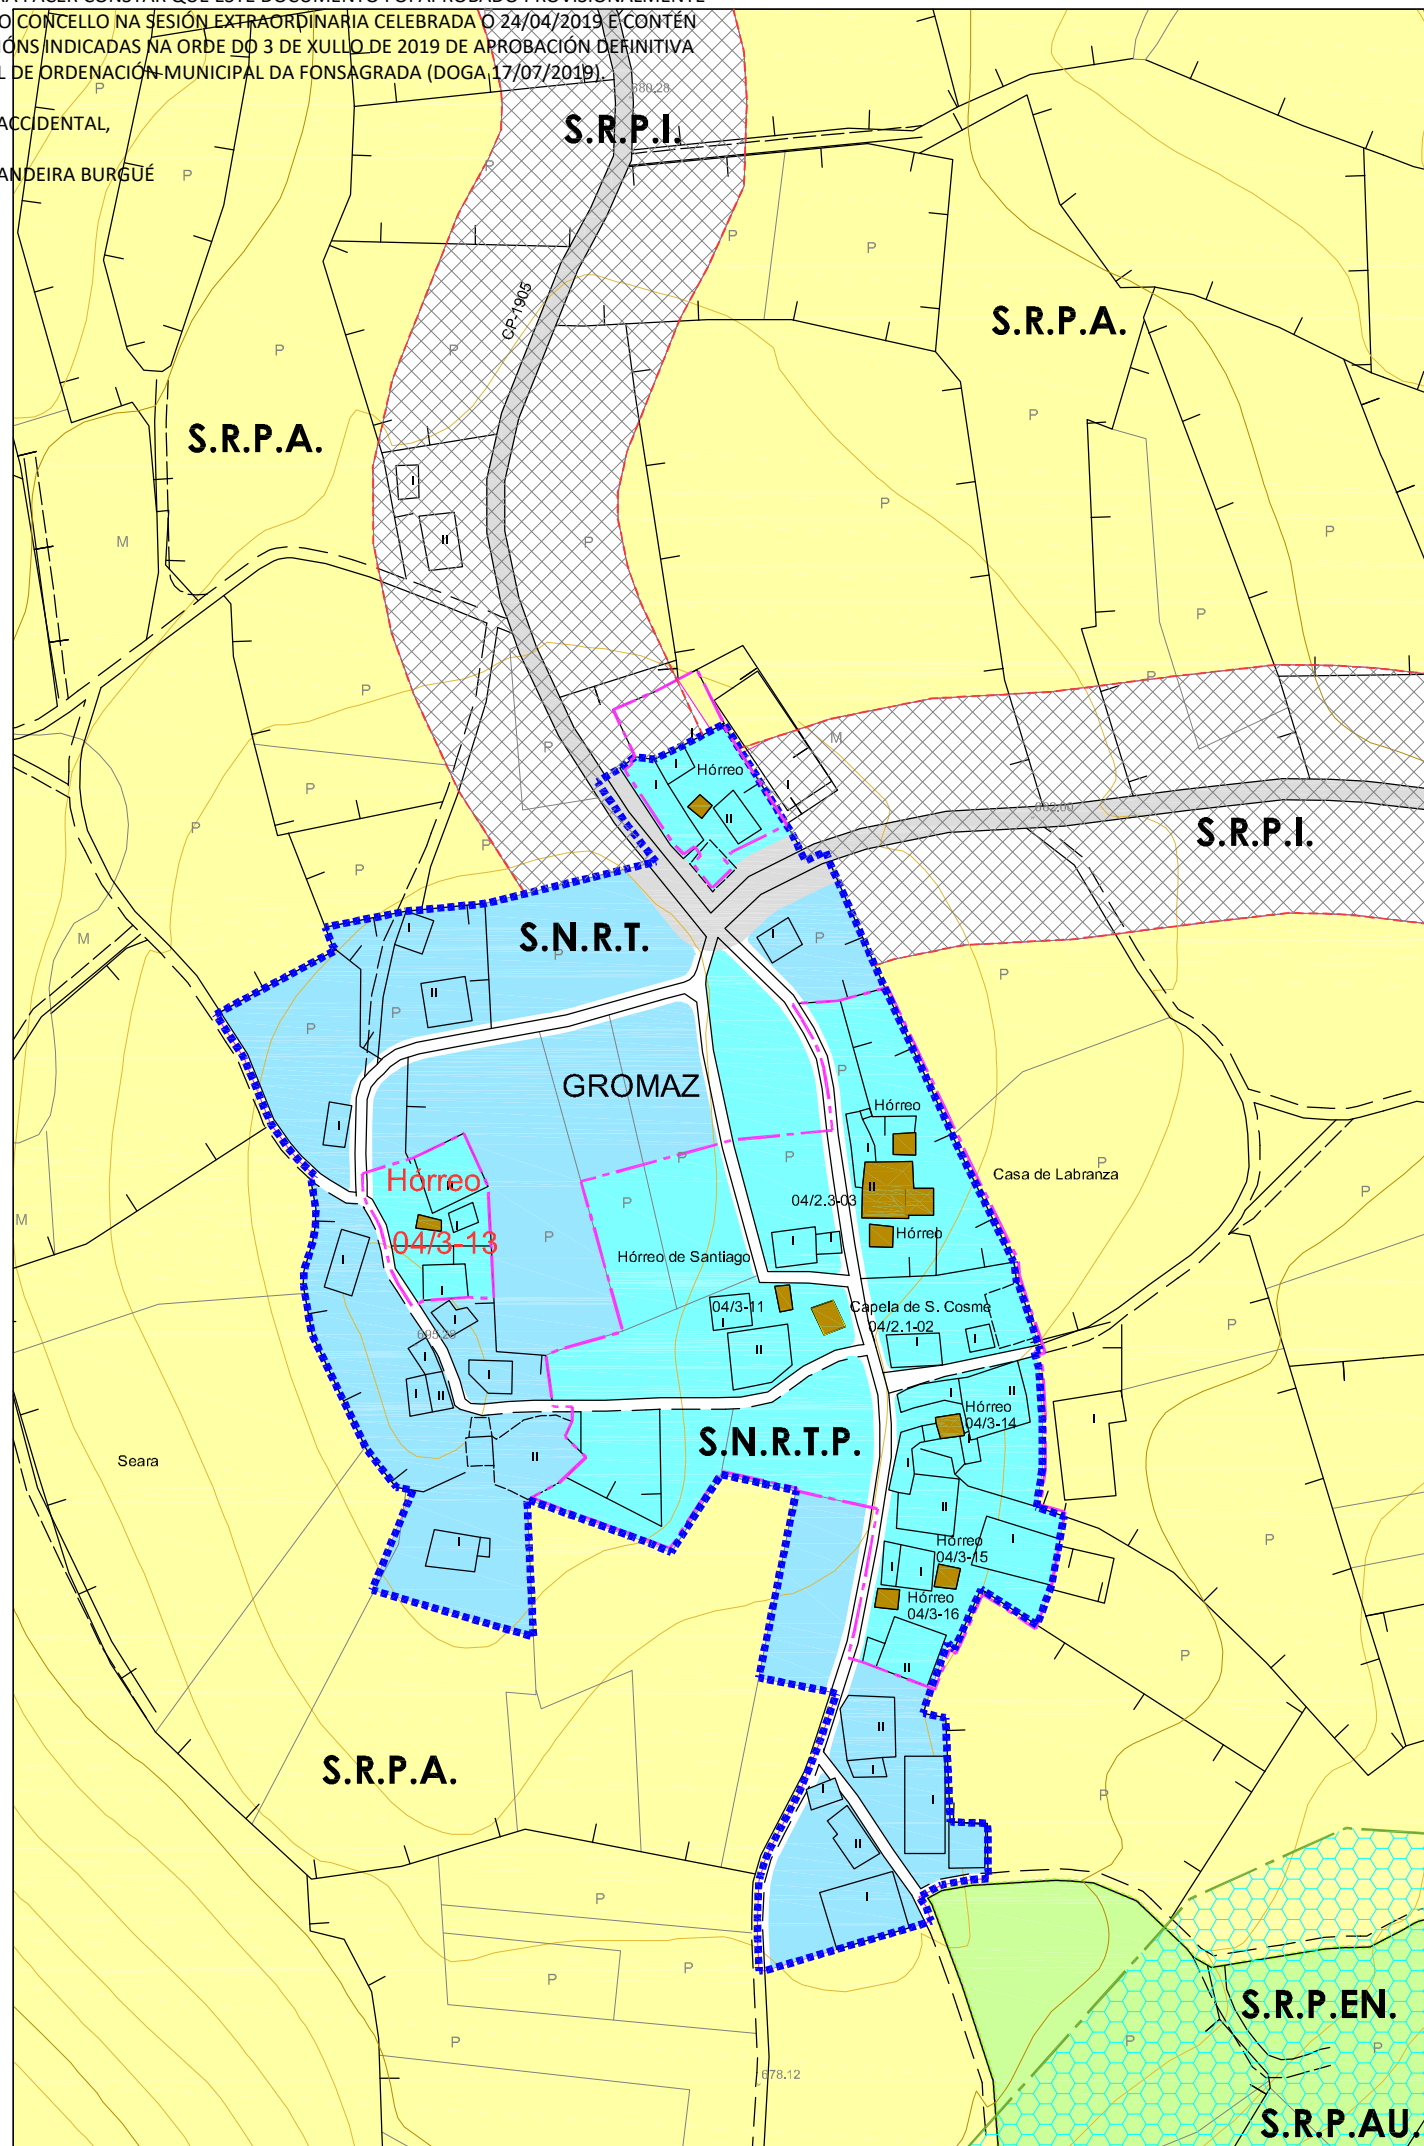
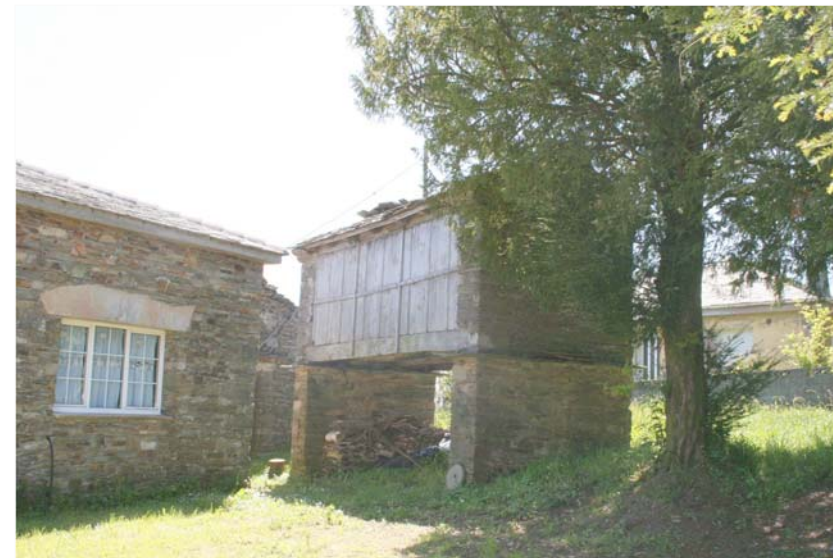
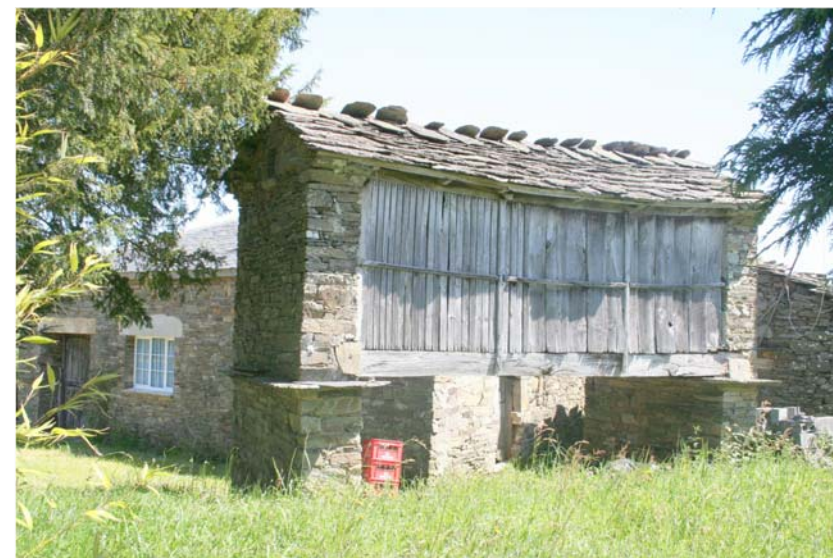
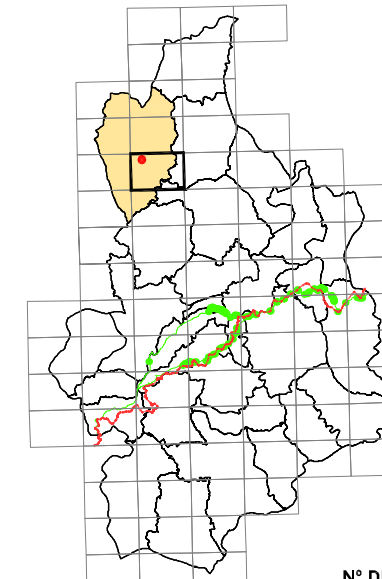
HÓRREO DE SANTIAGO			
Núcleo	GROMAZ		
Parroquia	CARBALLIDO (Sta. María)		
Coordenadas UTM UTM-ED50 (EPSG:31429)	X : 651279	Y : 4787854	Z : 695
Escala : 1/2000	<b>Ref. : 04 / 3-13</b>

DESCRIPCIÓN: Edificación situada preto dun vial público no núcleo de Gromaz.  
Hórreo tipoloxicamente alleo a Fonsagrada de planta rectangular estreita sobre dúas cepas de mampostería de xisto, nos que se apoían dúas vigas de madeira sobre as que monta o piso e o cerramento mixto de mampostería de xisto e táboas de madeira colocadas en vertical. Cuberta de lousa a dúas augas.  
Trátase dun hórreo orientado a almacenamento de millo, cultivo non habitual na Fonsagrada, dada a súa altitude, razón pola que este hórreo se trate dunha excepción.

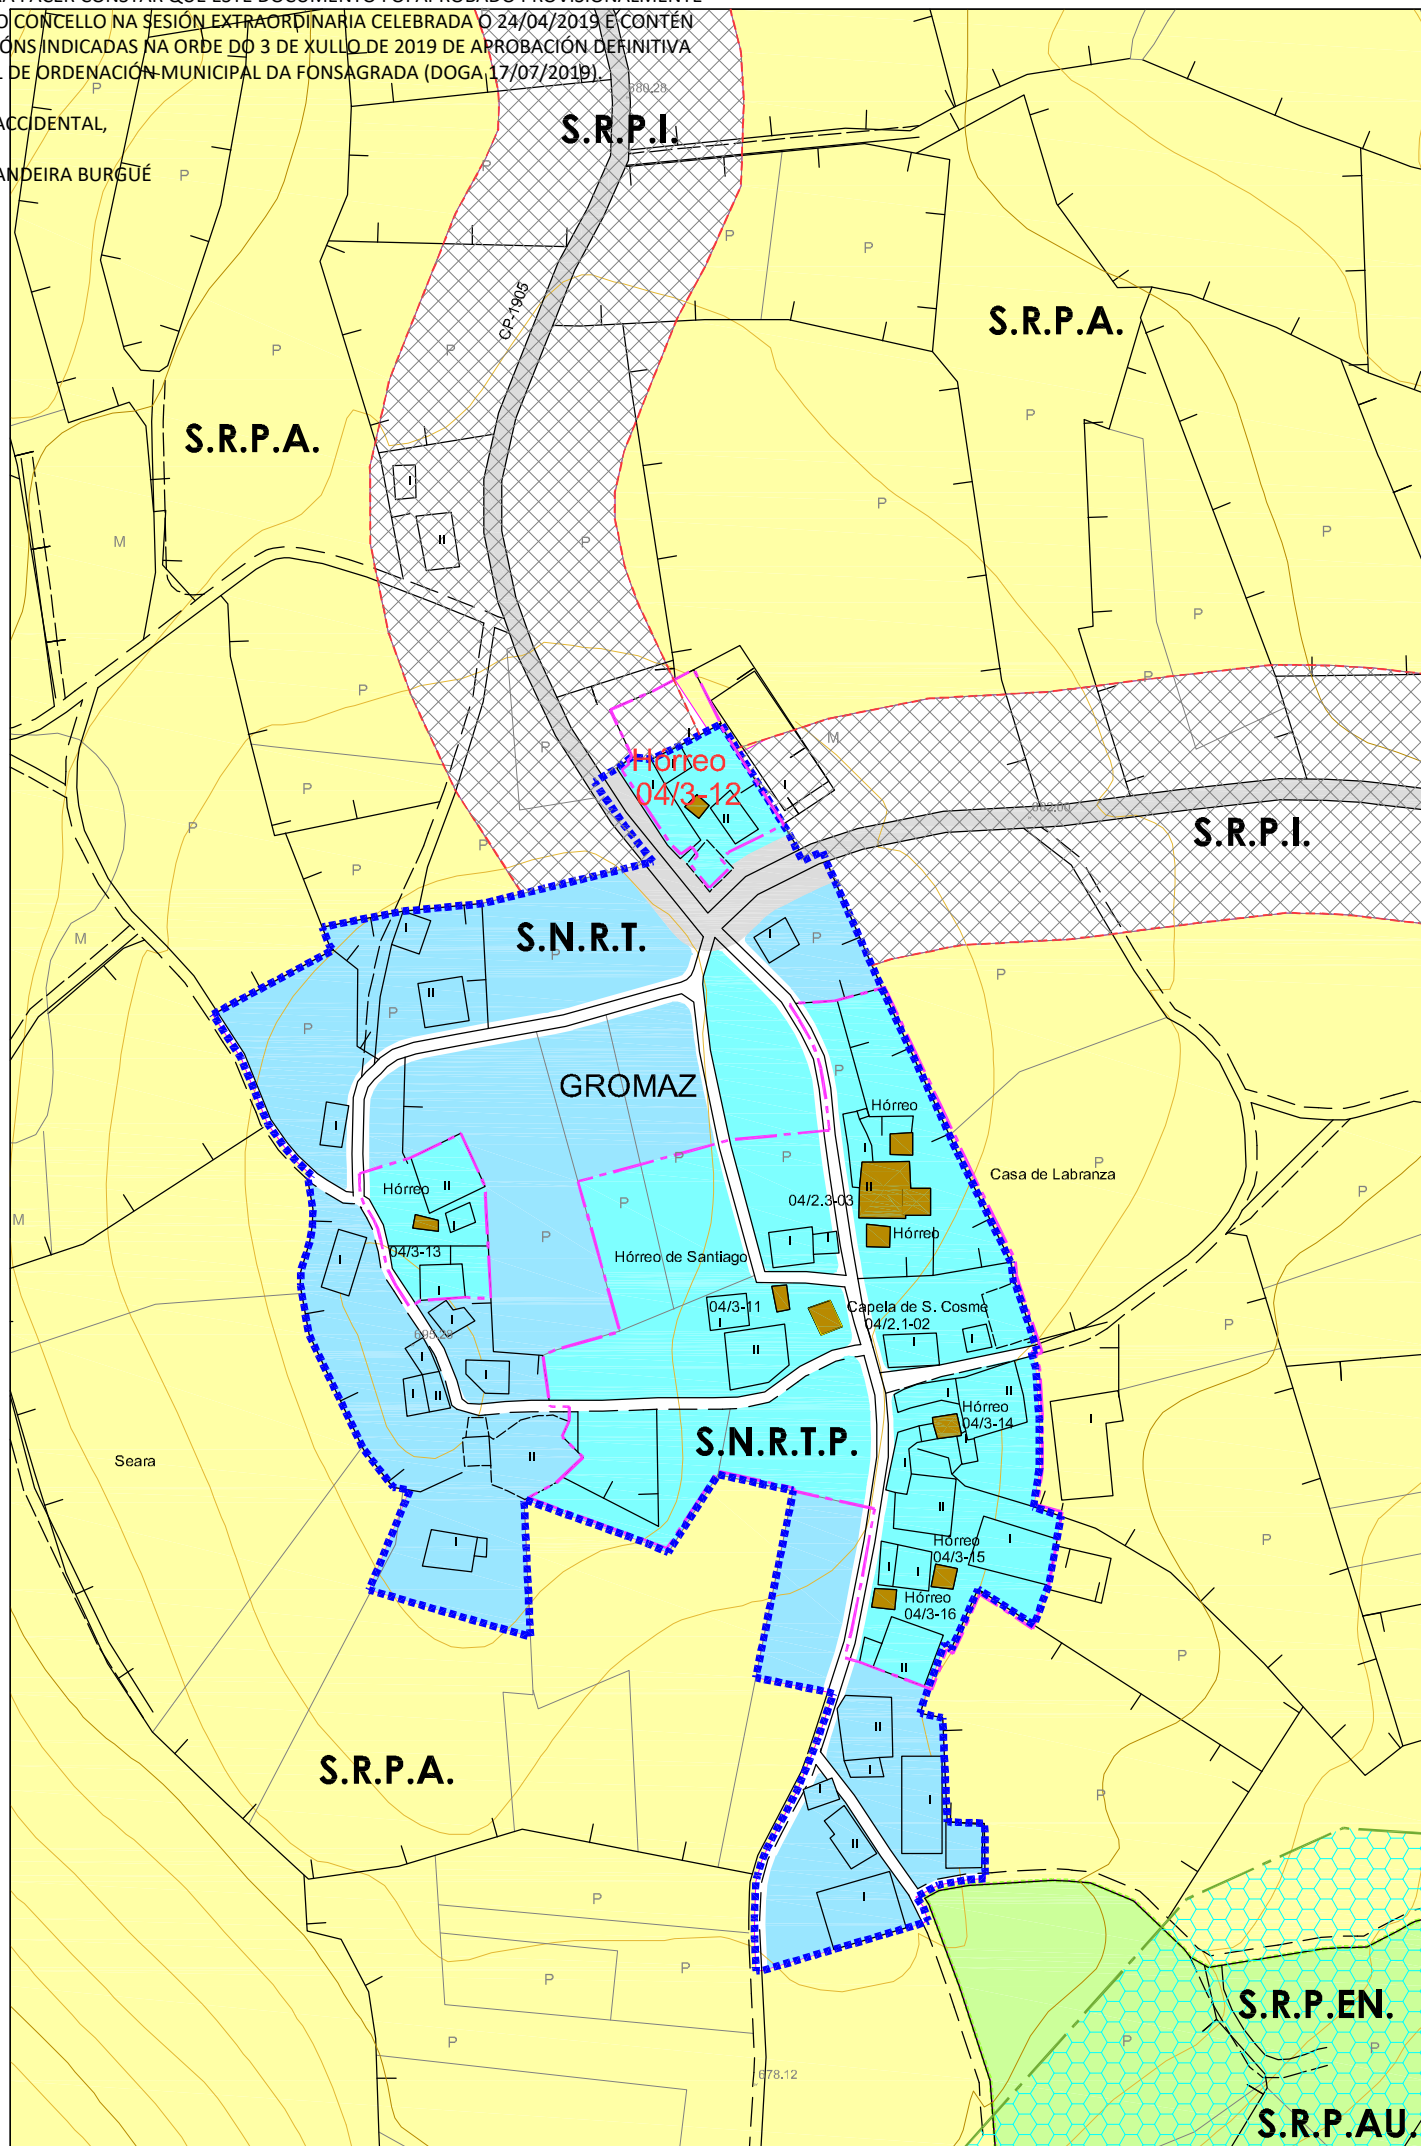
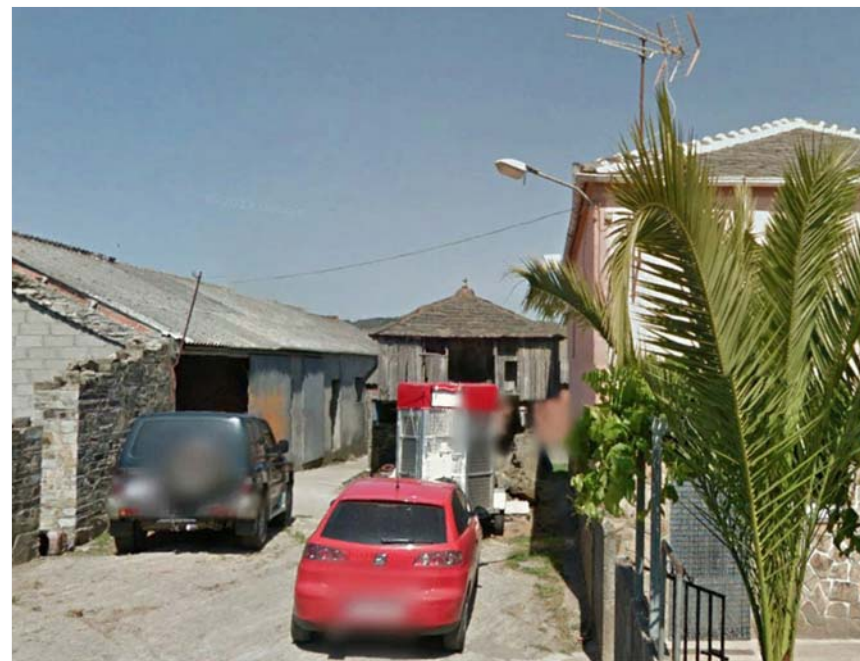
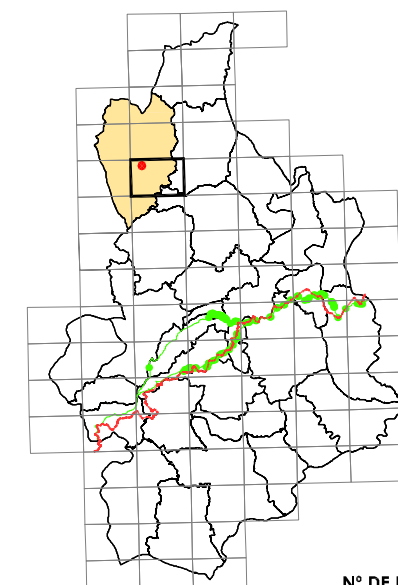
HÓRREO DE SANTIAGO			
Núcleo	GROMAZ		
Parroquia	CARBALLIDO (Sta. María)		
Coordenadas UTM UTM-ED50 (EPSG:31429)	X : 651351	Y : 4787964	Z : 688
Escala : 1/2000	Ref. : 04 / 3-12

DESCRIPCIÓN: Edificación situada á beira dun vial público no núcleo de Gromaz.  
Hórreo situado sobre pés de madeira con tornarratos e apoiados en cinco bases de pedra.  
A cámara aséntase sobre a grade, que se apoia nos tornarratos, está formada por catro traves de sección considerable e por un peche de táboas de madeira colocadas en vertical e a tope con corredor.  
Ten unha única porta de acceso, nun dos lados, entregándose na parte superior a outro conxunto de traves que apoian nos esteos que forman os esquinas e soportan todo o peso da cuberta que leva unha elemental estrutura de madeira.  
Cuberta a catro augas de lousa.  
Accédese ó interior por medio dunha escaleira de pedra.
