NÚCLEO	GROMAZ	Nº PLANO:
PARROQUIA	CARBALLIDO (Sta. María)	04/04-A
COORDENADAS	X: 651377 / Y: 4787838 / Z: 695	E: 1/2000

CATÁLOGO DE BENS PROTEXIDOS

HÓRREO DE SANTIAGO

Núcleo	GROMAZ		
Parroquia	CARBALLIDO (Sta. María)		
Coordenadas UTM UTM-ED50 (EPSG:31429)	X : 651401	Y : 4787755	Z : 684
Escala : 1/2000	Ref. : 04 / 3-16

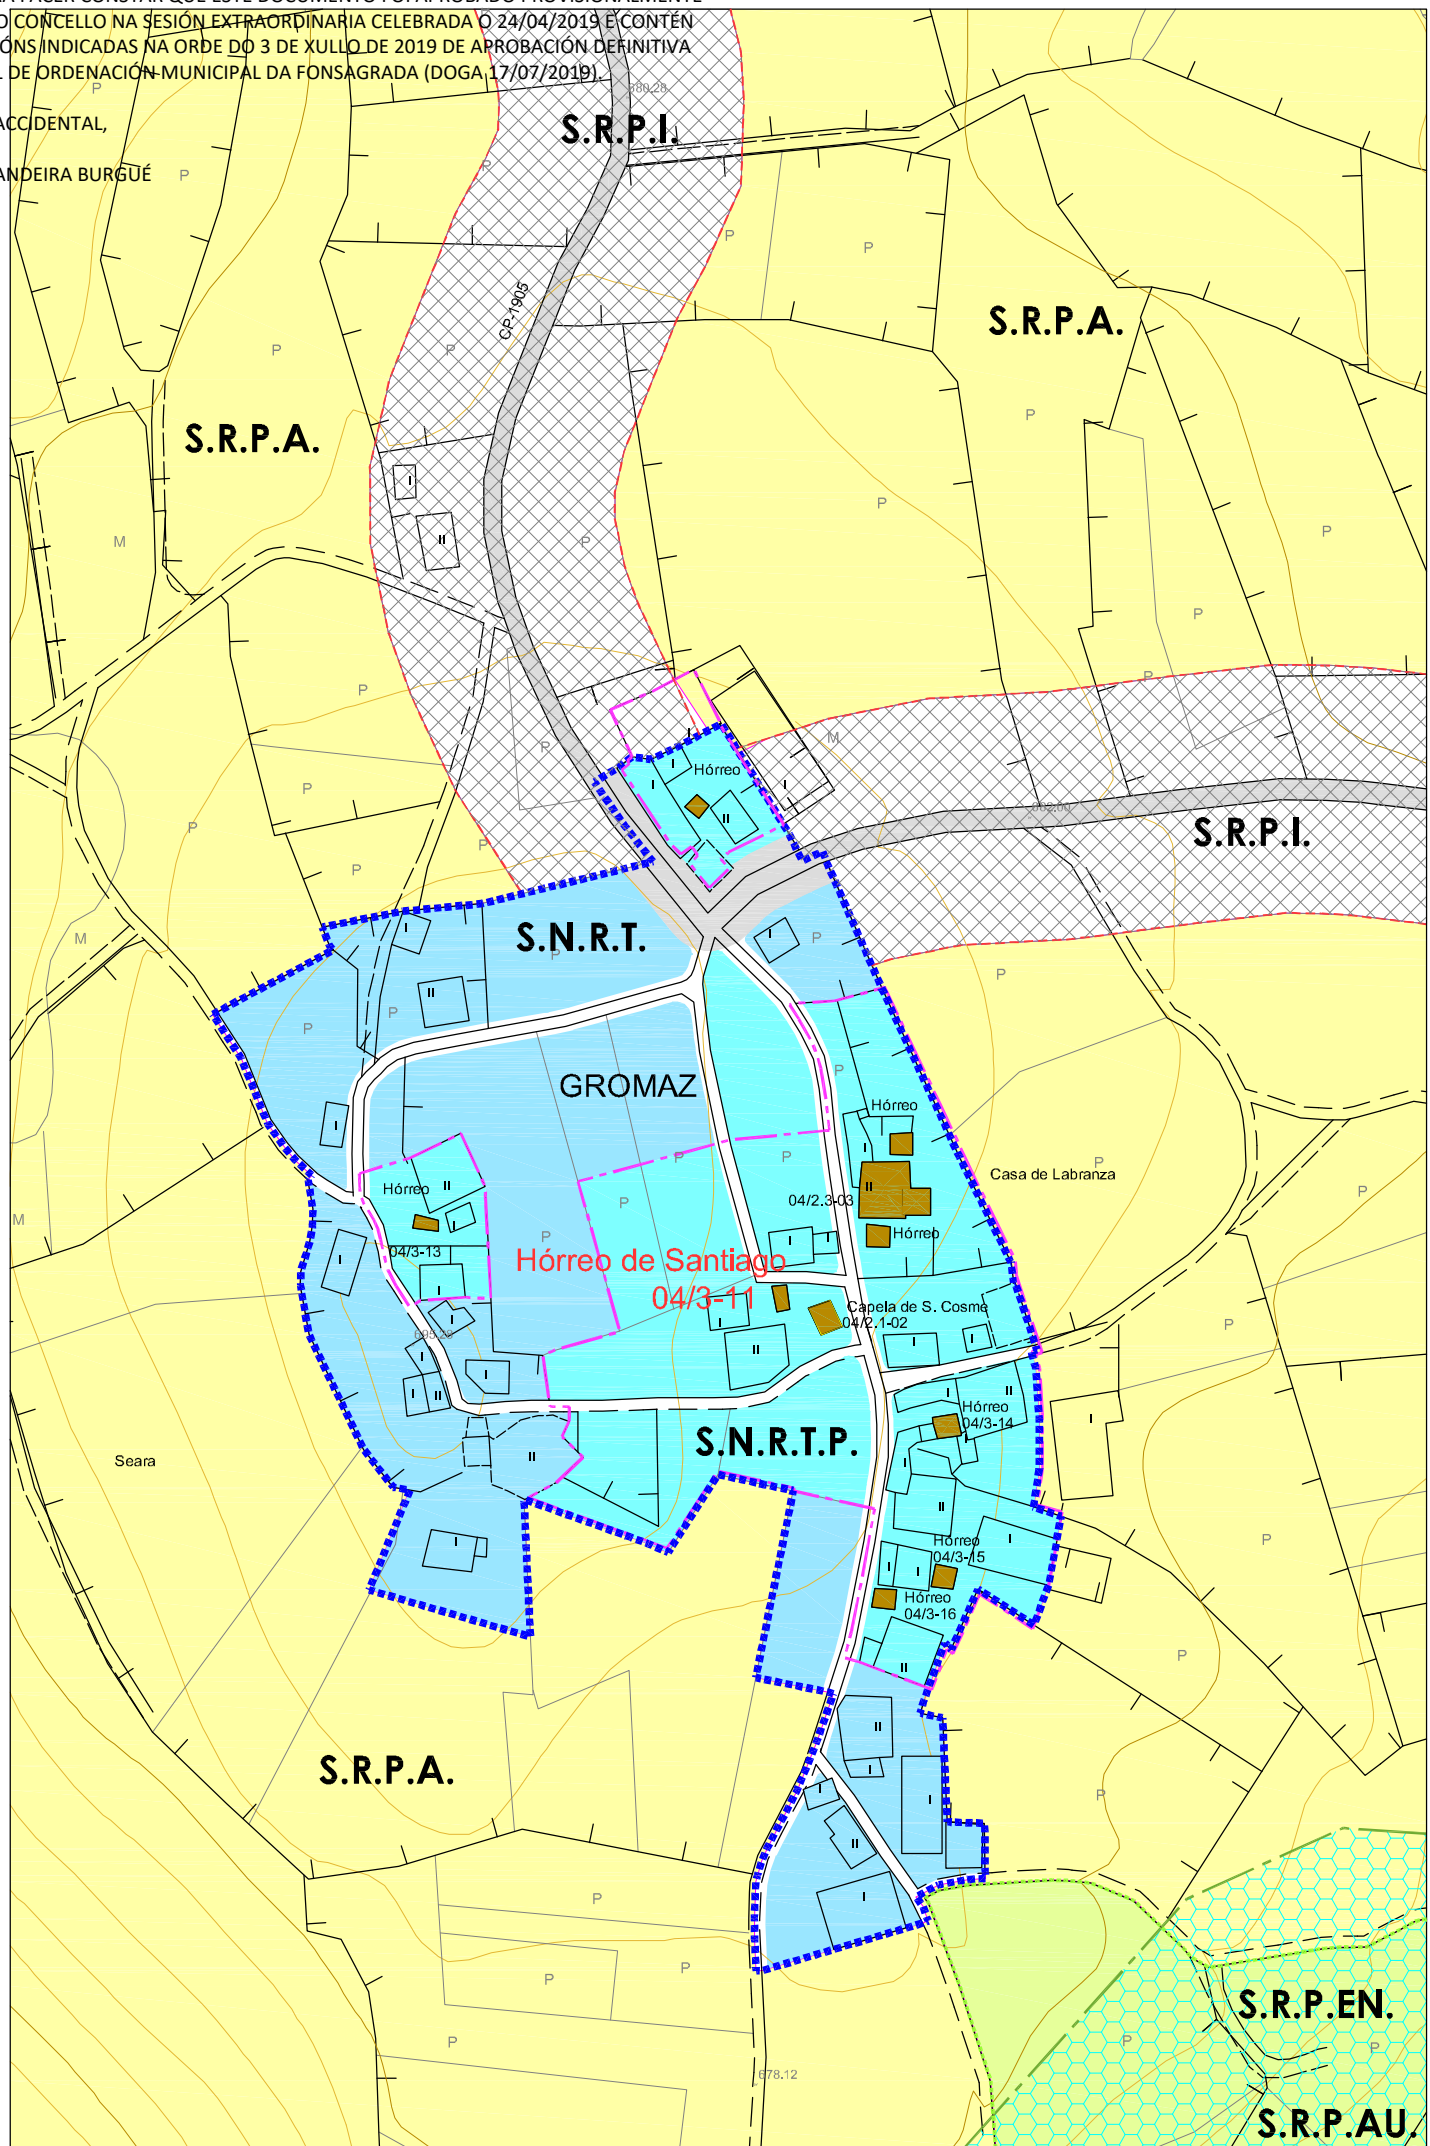
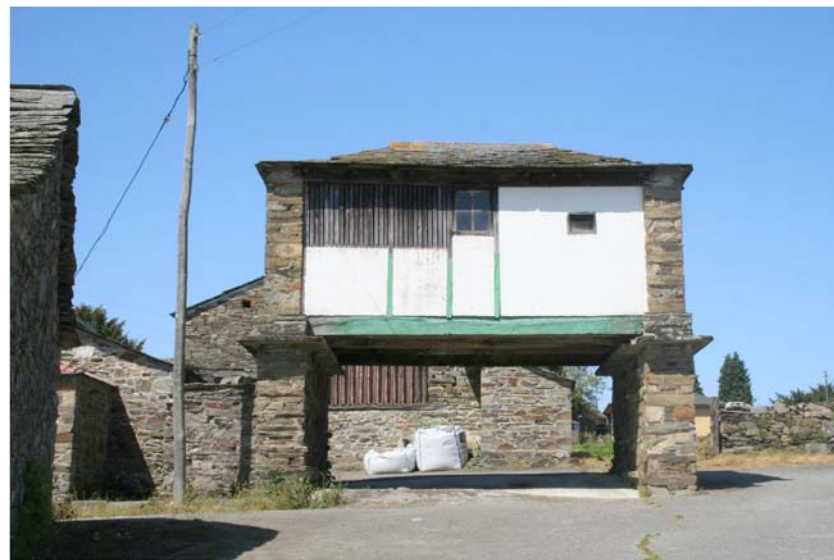
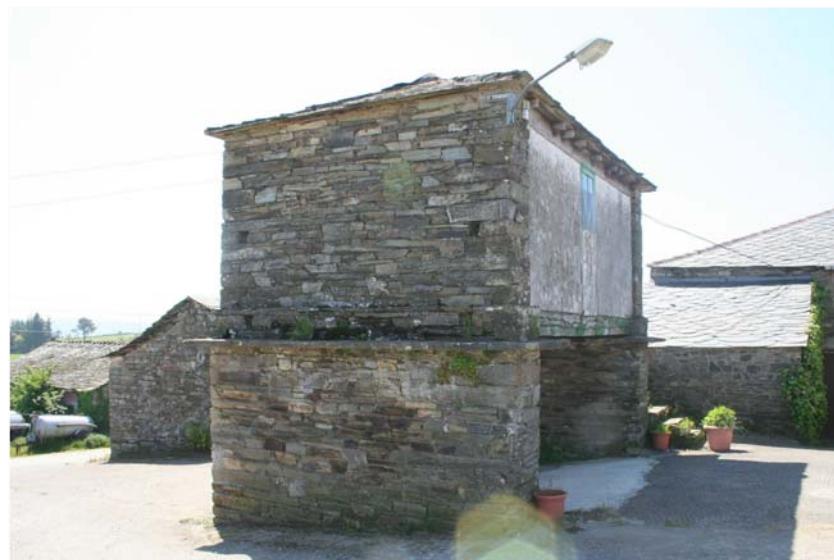
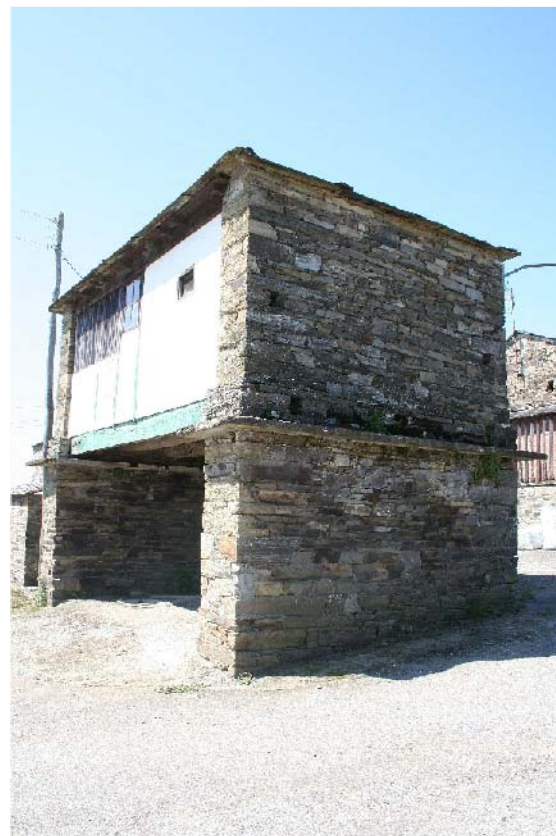
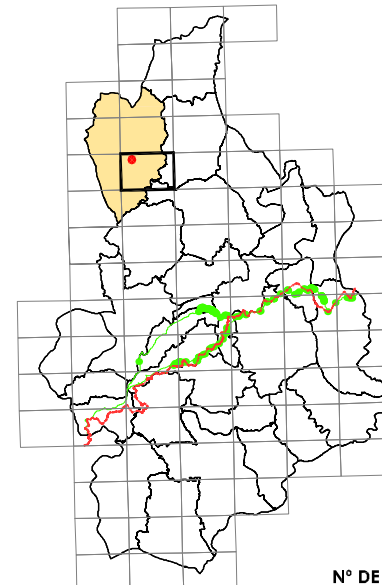
HÓRREO DE SANTIAGO			
Núcleo	GROMAZ		
Parroquia	CARBALLIDO (Sta. María)		
Coordenadas UTM UTM-ED50 (EPSG:3209)	X : 651373	Y : 4787835	Z : 688
Escala : 1/2000	Ref. : 04 / 3-11

Hórreo de tipo cabazo ou "cabaceiro" de uns 40-50 anos. Construción de planta rectangular de 4 x 6,5 m., aínda que non é tan alongado como o tipo máis occidental.

Estrutura formada por dous muretes de mampostería de xisto, nos que se apoian dúas vigas de madeira, sobre as que se monta o entarimado do piso, e os peches, e outras dúas vigas sobre as que se constrúe a cuberta a catro augas.

É interesante a súa conservación por ser un dos poucos hórreos de planta rectangular da zona.

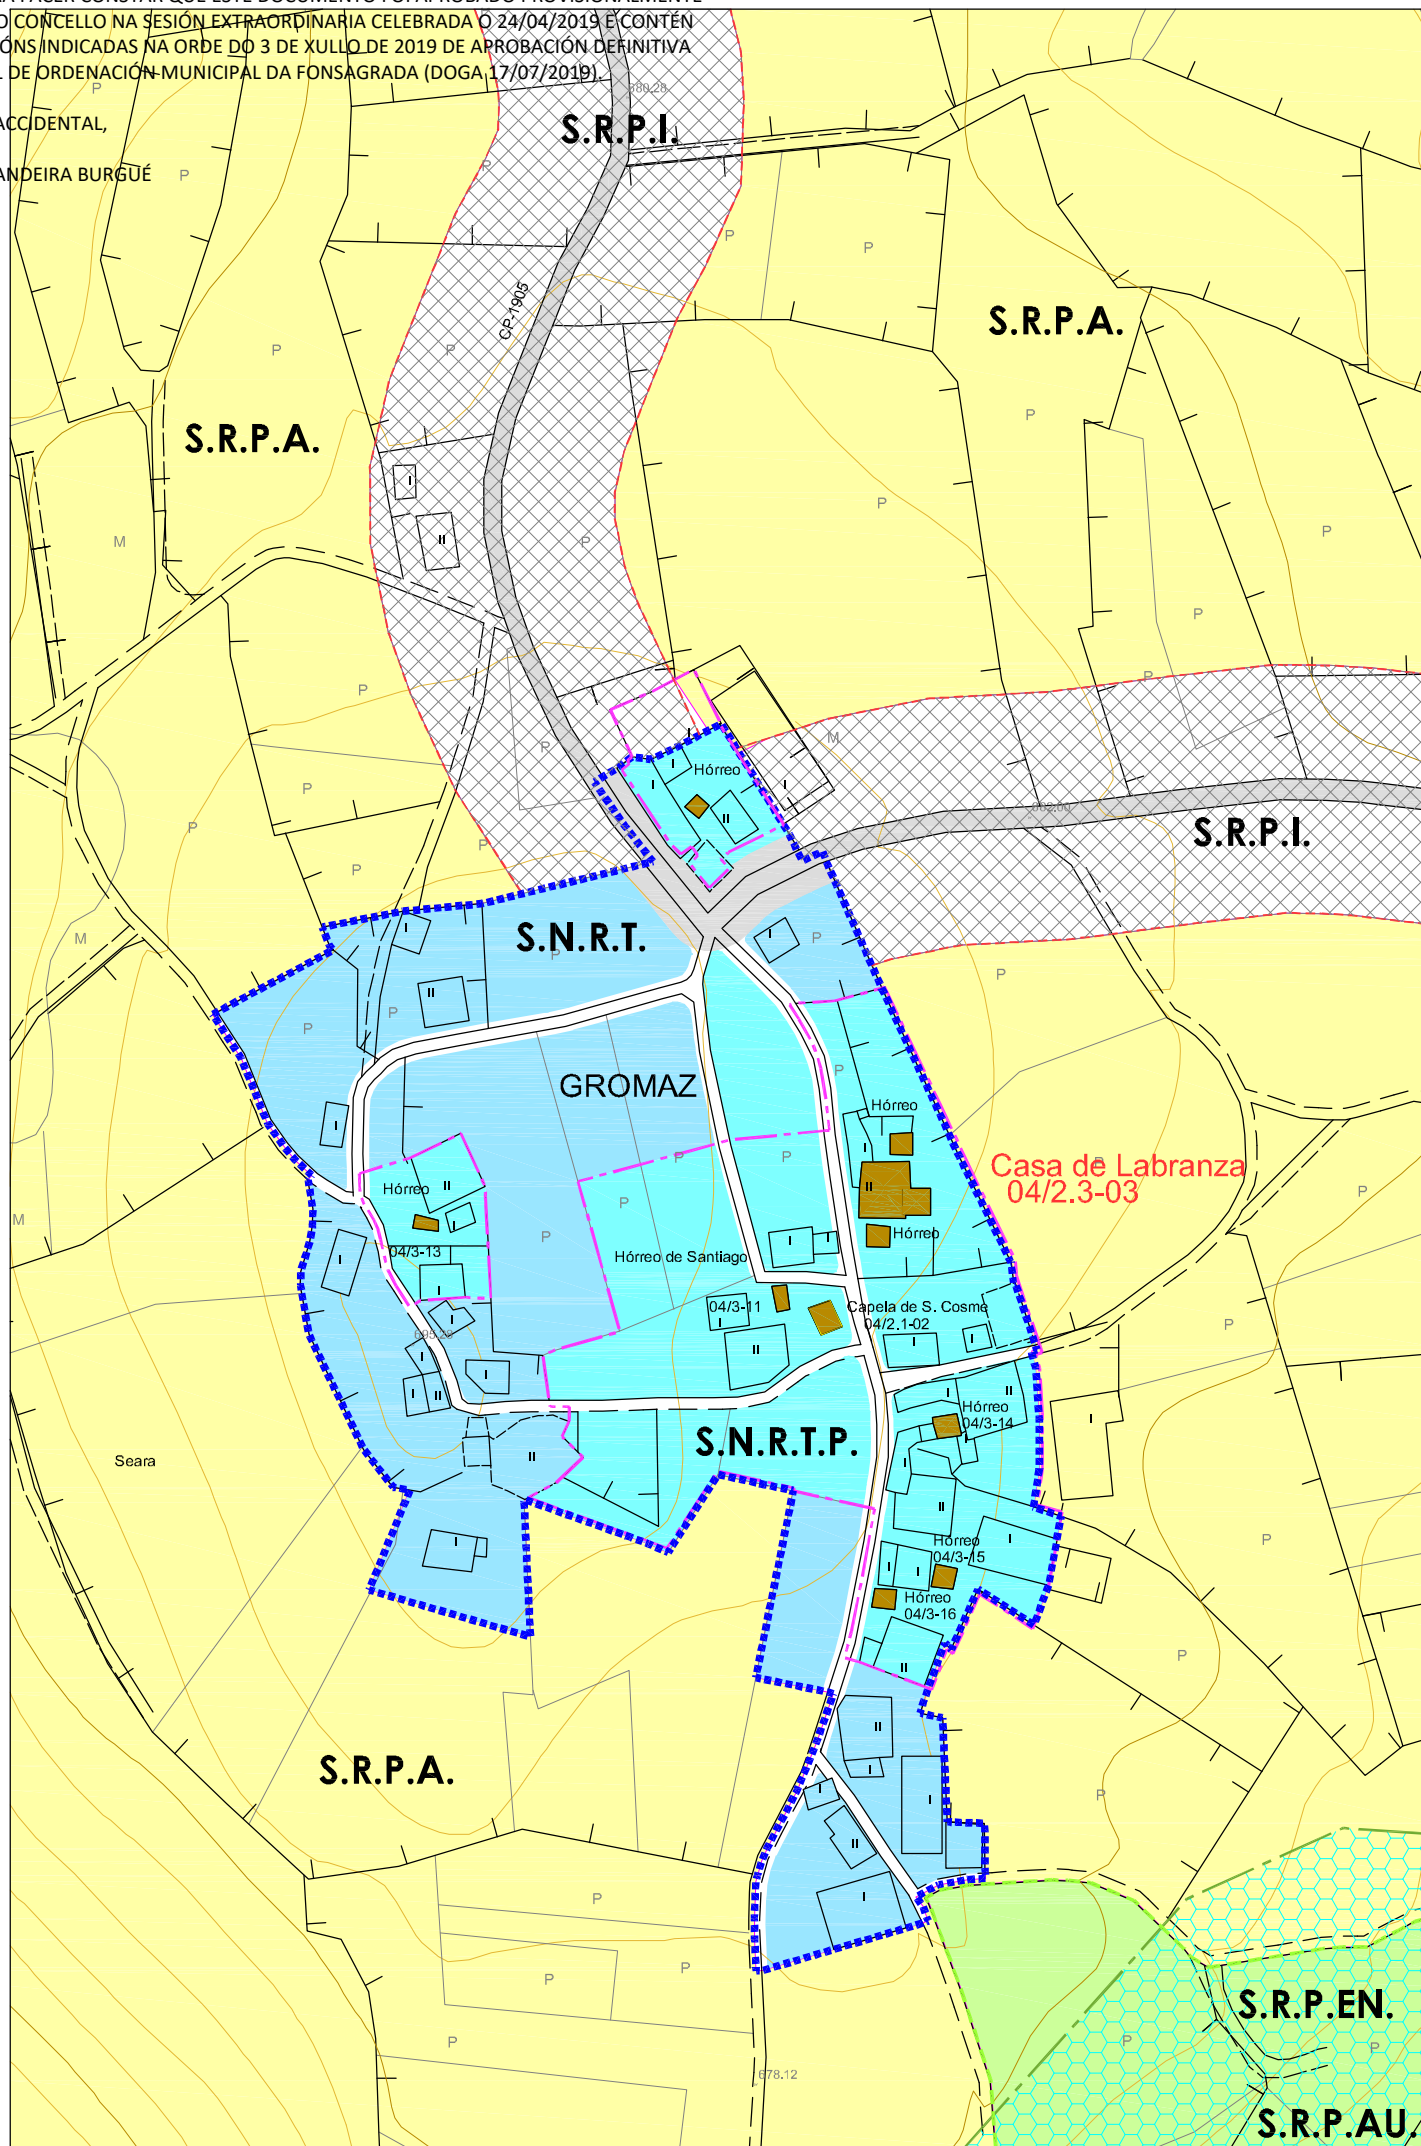
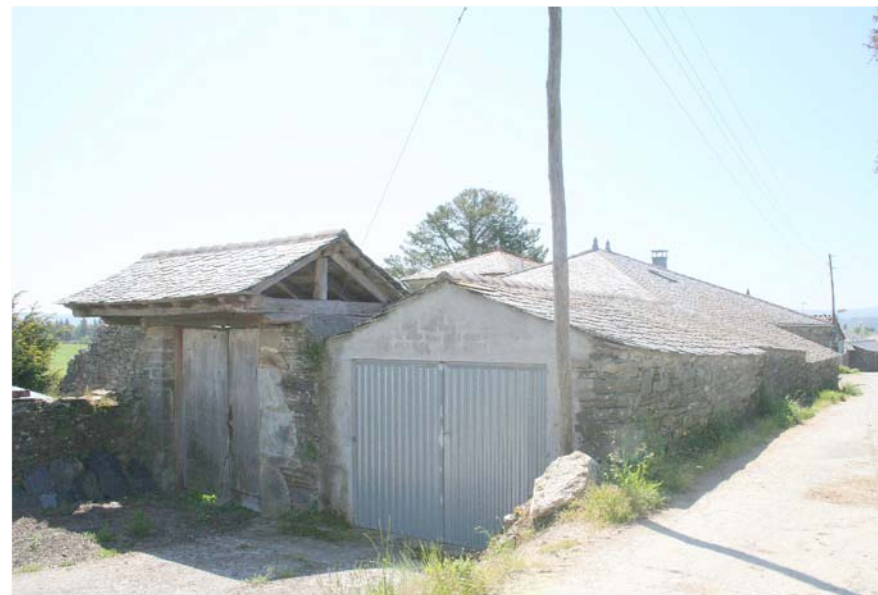
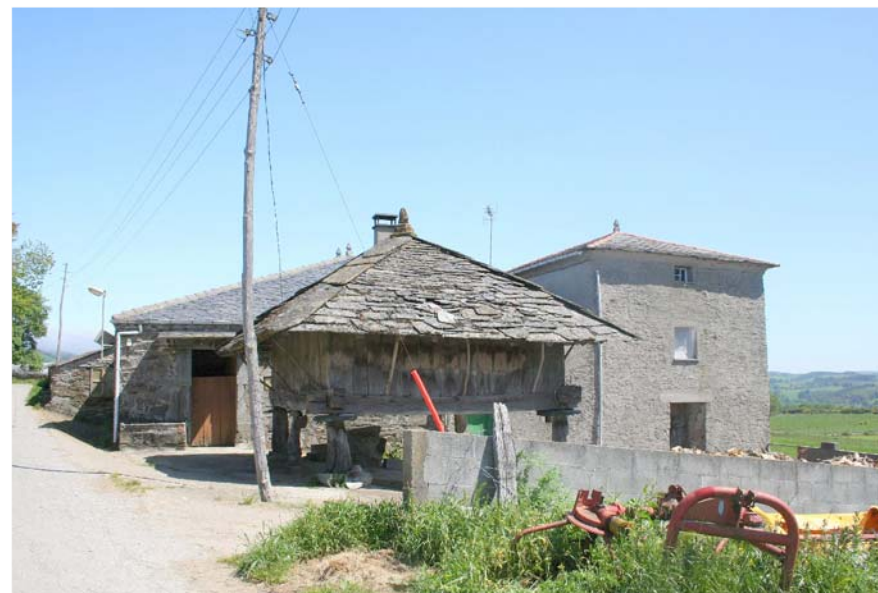
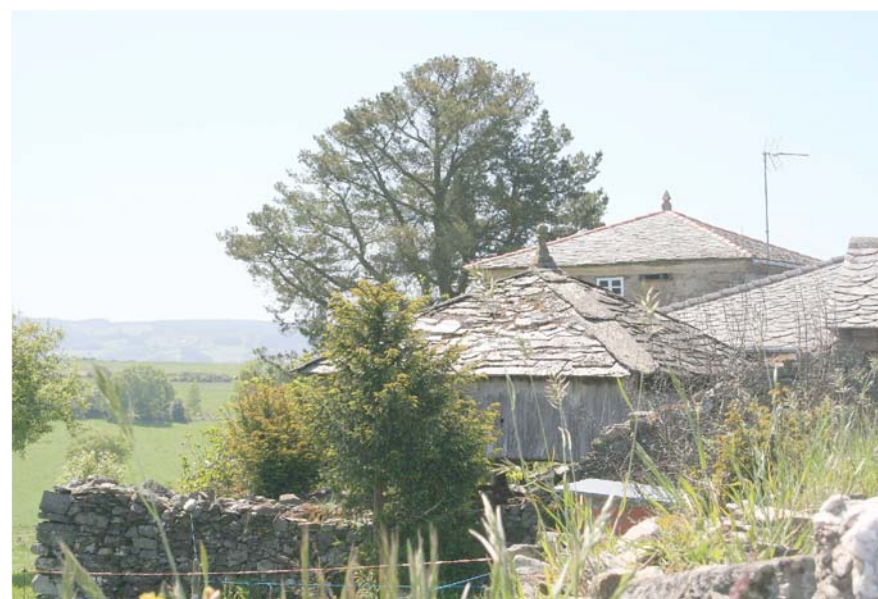
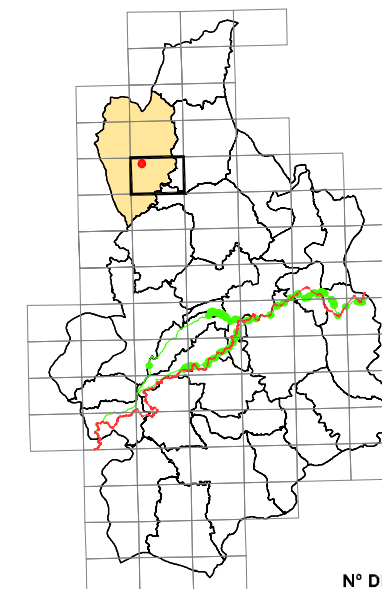
Núcleo	GROMAZ		
Parroquia	CARBALLIDO (Sta. María)		
Coordenadas UTM UTM:EPSG:23029	X : 651402	Y : 4787862	Z : 687
Escala : 1/2000	Ref. : 04 / 2.3-03

DESCRIPCIÓN: Conxunto de edificación formado por: a vivenda, dous hórreos e alpendres. Ten un portón na entrada. A vivenda é de planta rectangular cun corpo de planta cadrada con dúas alturas e baixo cuberta.

Muros de carga de mampostería de xisto e cuberta de lousa. Hórreos tipo Asturiano-Lucense de planta cadrada situado sobre cinco pés de madeira con tornarratos e apoiados en cinco bases de pedra.

A cámara aséntase sobre a grade, que se apoia nos tornarratos, está formada por catro trabes de sección considerable e por un peche de táboas de madeira colocadas en vertical e a tope.

Ten unha única porta de acceso, nun dos lados, entregándose na parte superior a outro conxunto de trabes que apoian nos esteos que forman os esquinas e soportan todo o peso da cuberta que leva unha elemental estrutura de madeira.

Cuberta a catro augas de lousa. Accédese ó interior por medio dunha escadreira de pedra situada a unha certa altura do hórreo.
