NÚCLEO	<b>LLACÍN</b>	Nº PLANO:
PARROQUIA	<b>CARBALLIDO ( Sta. María )</b>	<b>04/06-A</b>
COORDENADAS	X: 653258 / Y: 4790240 / Z: 750	E: 1/2000

CATÁLOGO DE BENS PROTEXIDOS

**PLAN XERAL DE ORDENACIÓN MUNICIPAL**  
**CONCELLO DE A FONSAGRADA**

NÚCLEO	LLACÍN	Nº PLANO:
PARROQUIA	CARBALLIDO ( Sta. María )	<b>04/06</b>
COORDENADAS	X: 653258 / Y: 4790240 / Z: 750	E: 1/2000

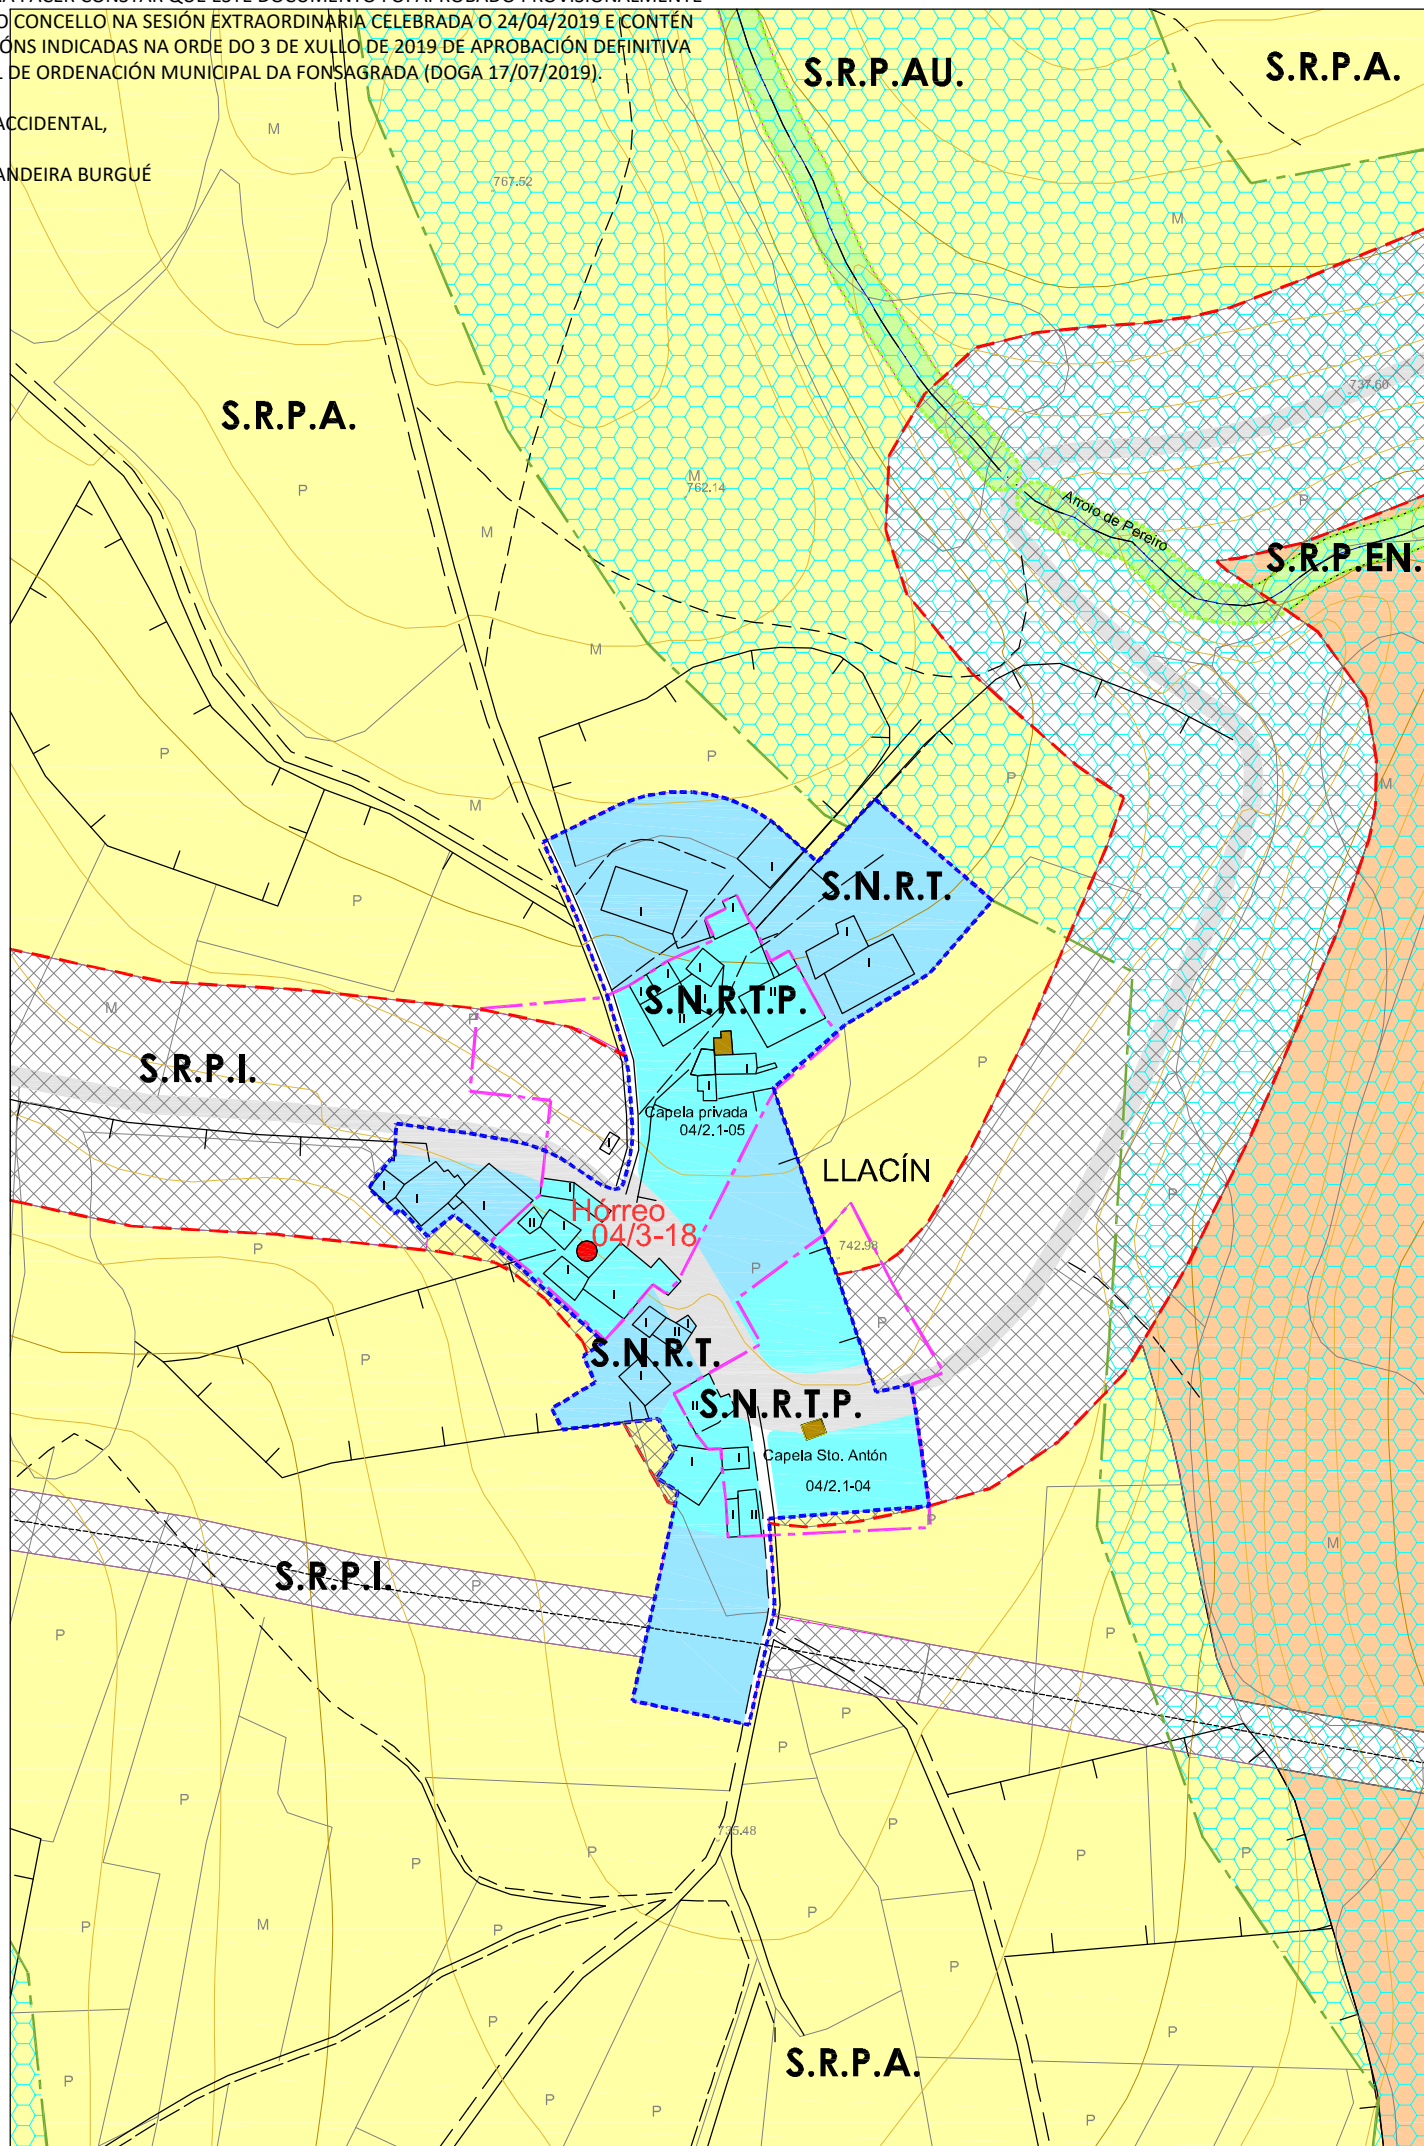
HÓRREO

ADSCRIPCIÓN TIPOLÓXICA : Hórreo Asturiano-Lucense

DESCRIPCIÓN: Edificación situada á beira dun vial público no núcleo de Llacín.

Hórreo situado sobre catro pés de madeira con tornarratos situados sobre catro pilastras de mampostería.

O espazo debaixo da cámara úsase para garda-lo carro, a leña ou os apeiros de labranza.

A cámara aséntase sobre a grade, que se apoia nos tornarratos, formada por catro trabes de considerable sección e por un peche de táboas de madeira colocadas en vertical.

Ten unha única porta, situada nun dos lados, entregándose na parte superior a outro conxunto de trabes que apoian nos esteos que forman os esquinais e soportan todo o peso da cuberta.

Cuberta a catro augas de lousa con estrutura de vigas de madeira. Accédese ó interior por medio dunha escaleira de pedra.

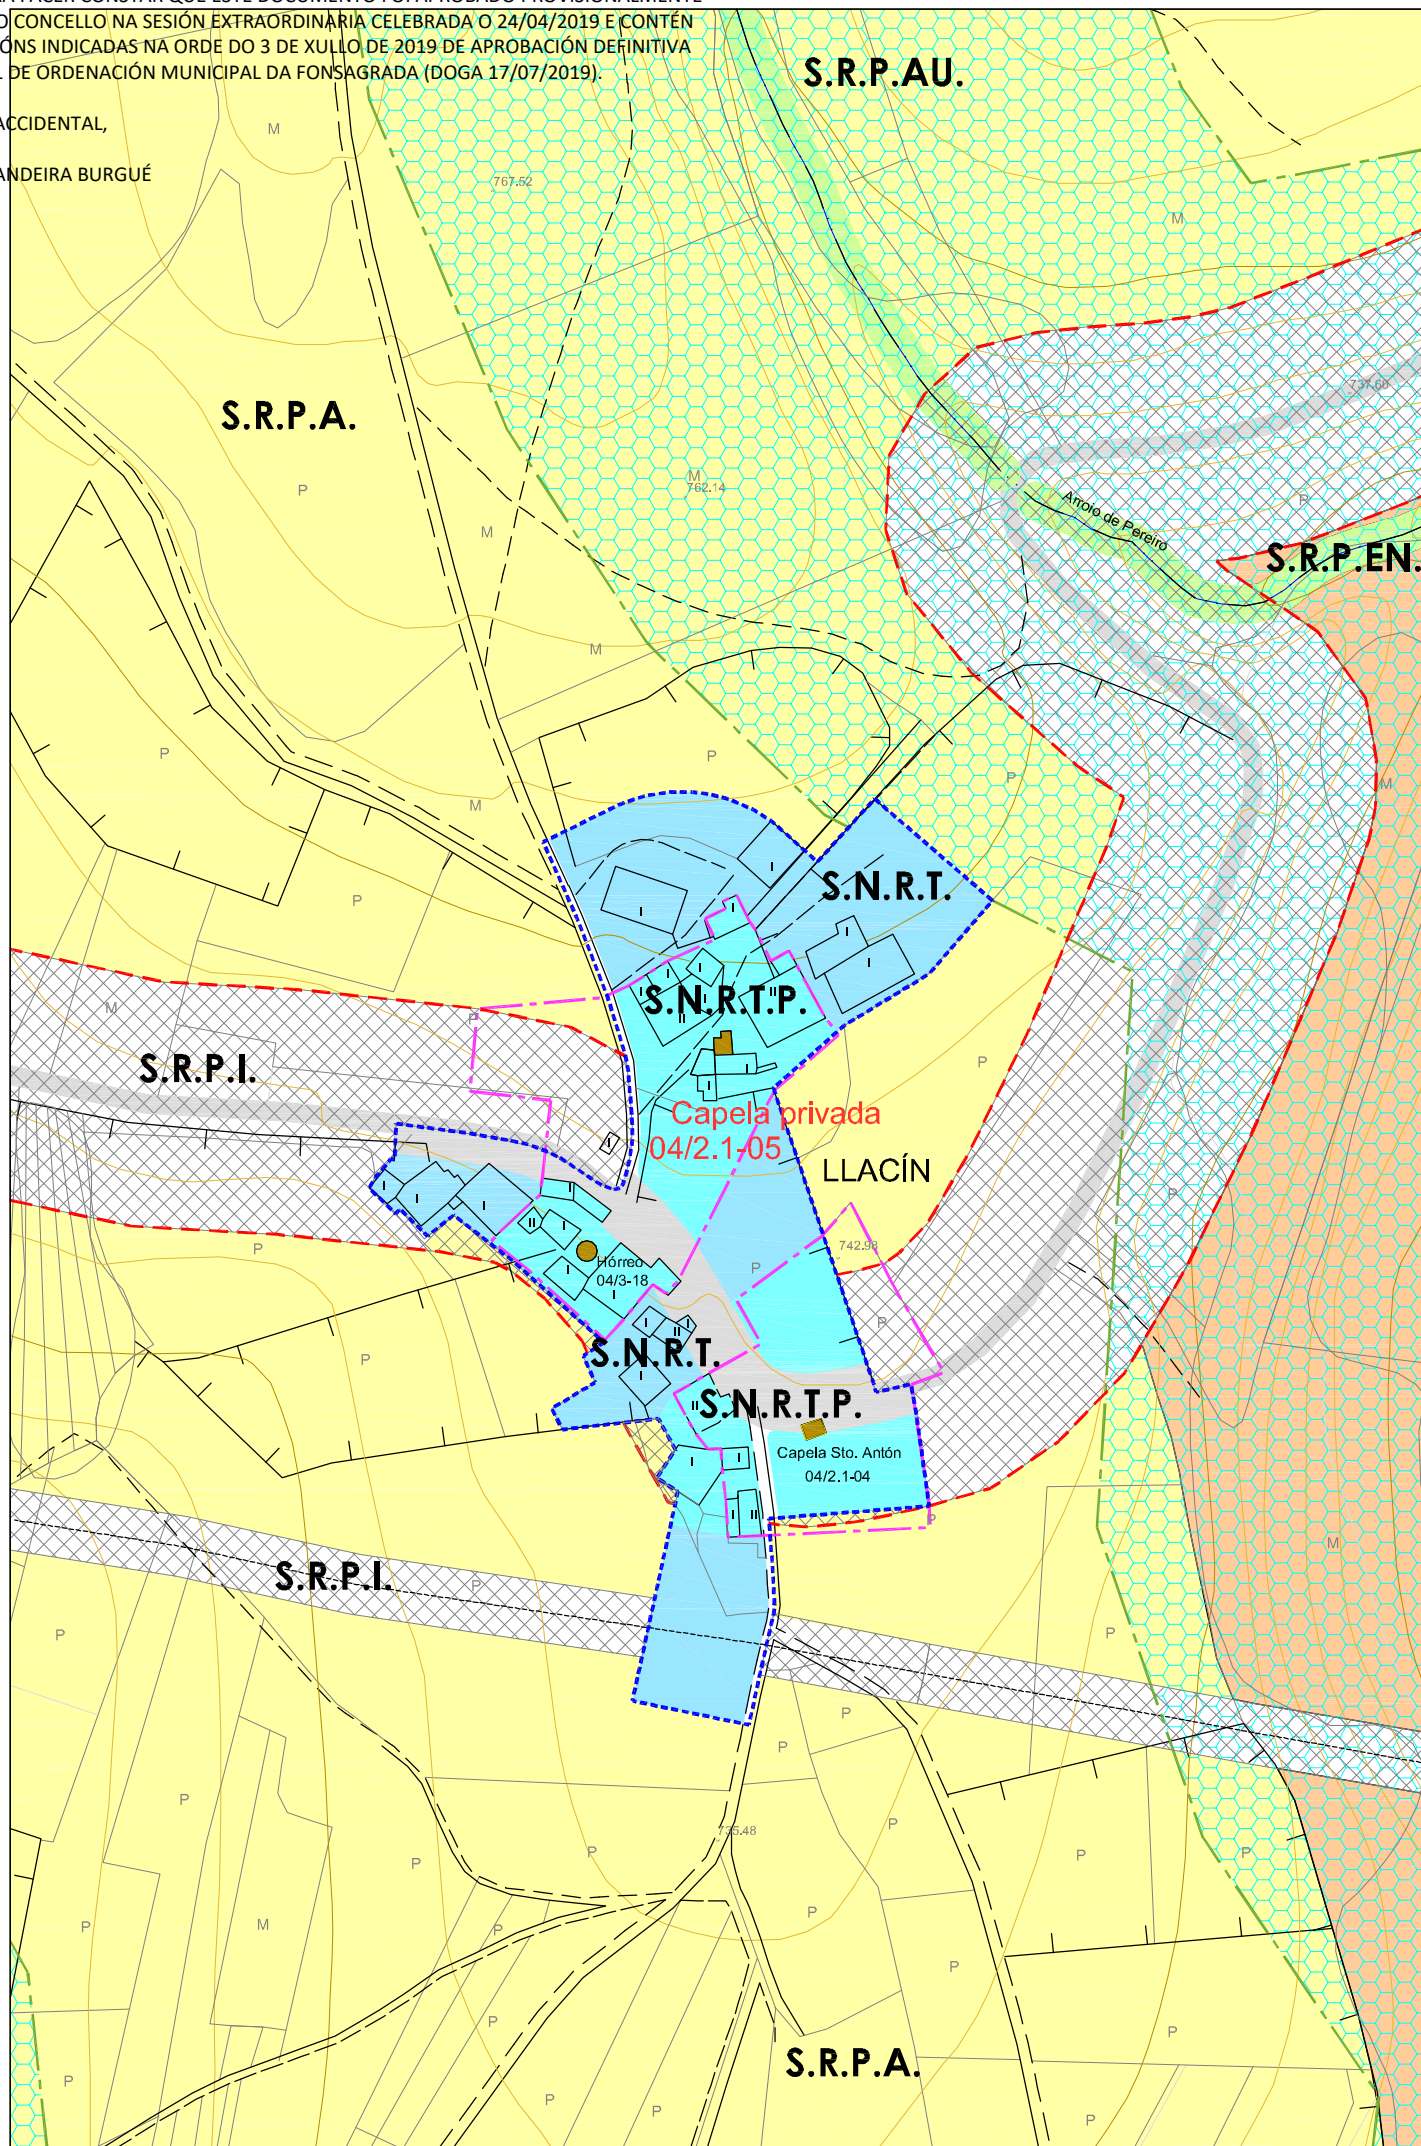
**CAPELA PRIVADA EN LLACÍN**

**ADSCRIPCIÓN TIPOLÓXICA:** Arquitectura relixiosa tradicional

**DESCRIPCIÓN:** Situada no centro do núcleo de Llacín o acceso é por un vial público.  
A Capela tén planta irregular, xa que, está unida a outras edificacións pertencentes a casa propiedade da capela. Cuberta a dúas augas cunha espadana dun corpo cun van onde se atopa unha campá. Cabillo previo ó acceso. Sobre a porta de entrada atópase un escudo.  
Muros de carga de mampostería de xisto enfoscado en morteiro de cal con elementos ornamentais. Estrutura de cuberta de vigas de madeira.

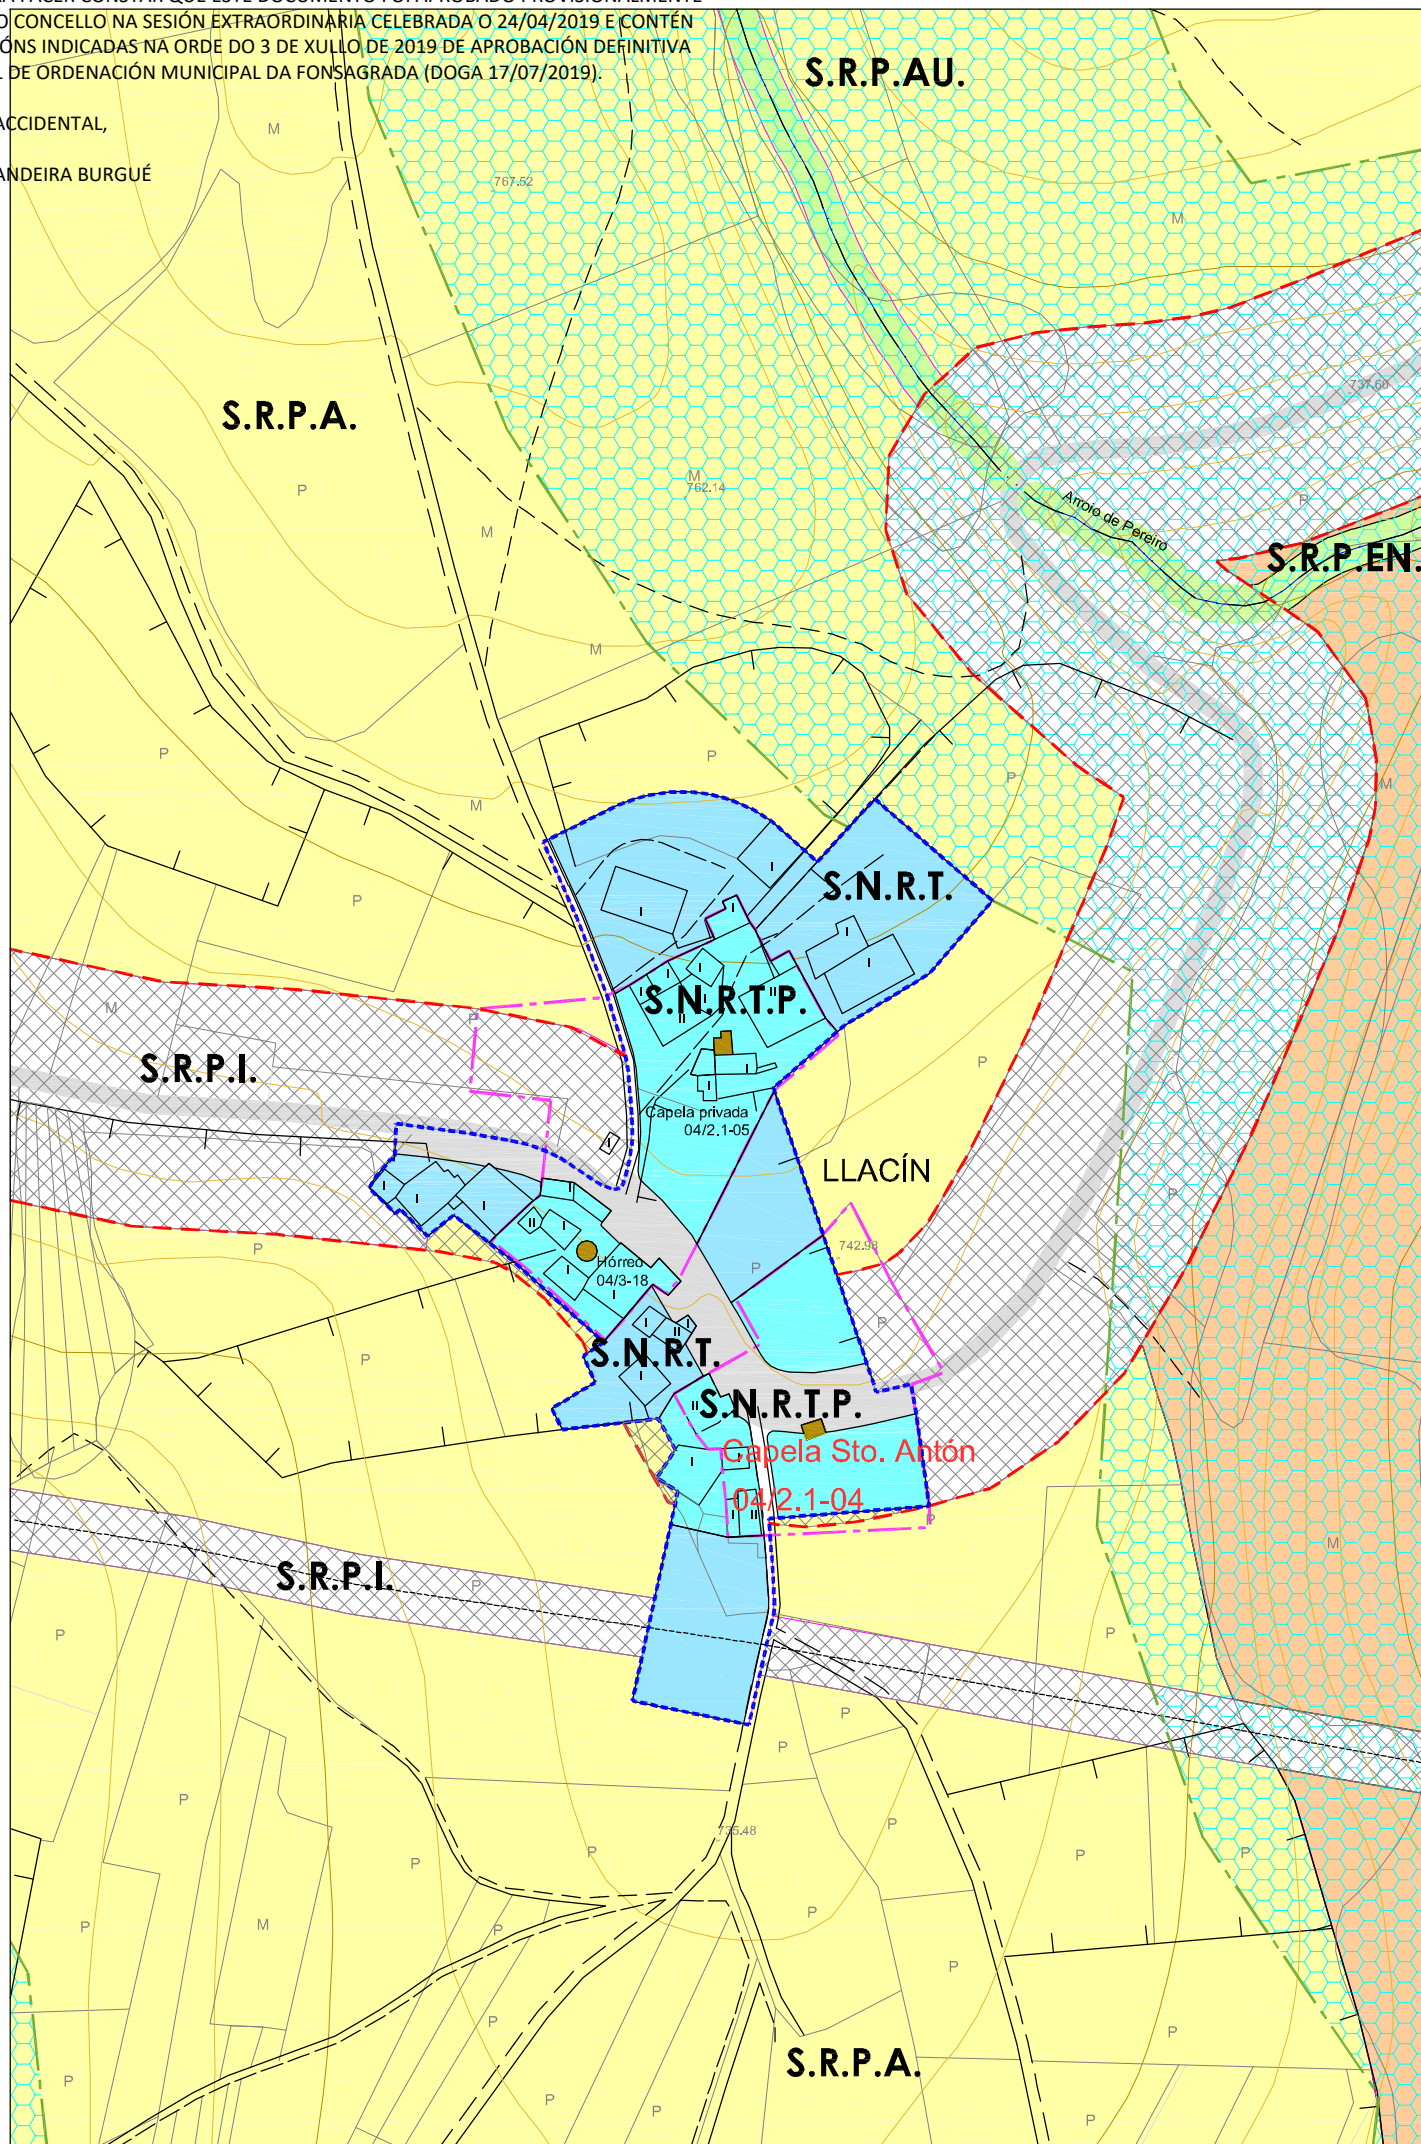
CAPELA DE SANTO ANTÓN

ADSCRIPCIÓN TIPOLOXICA : Arquitectura relixiosa tradicional

DESCRIPCIÓN: Capela situada ó sur do núcleo de Llacín. O acceso é dende un vial público. Planta rectangular de 6 x 4 m. Cuberta a tres augas e cabildo previo á porta de entrada. Muros de mampostería de xisto e cuberta de chantas, con estrutura de vigas de madeira. Os esquinais executados con mampostos de grandes dimensións.

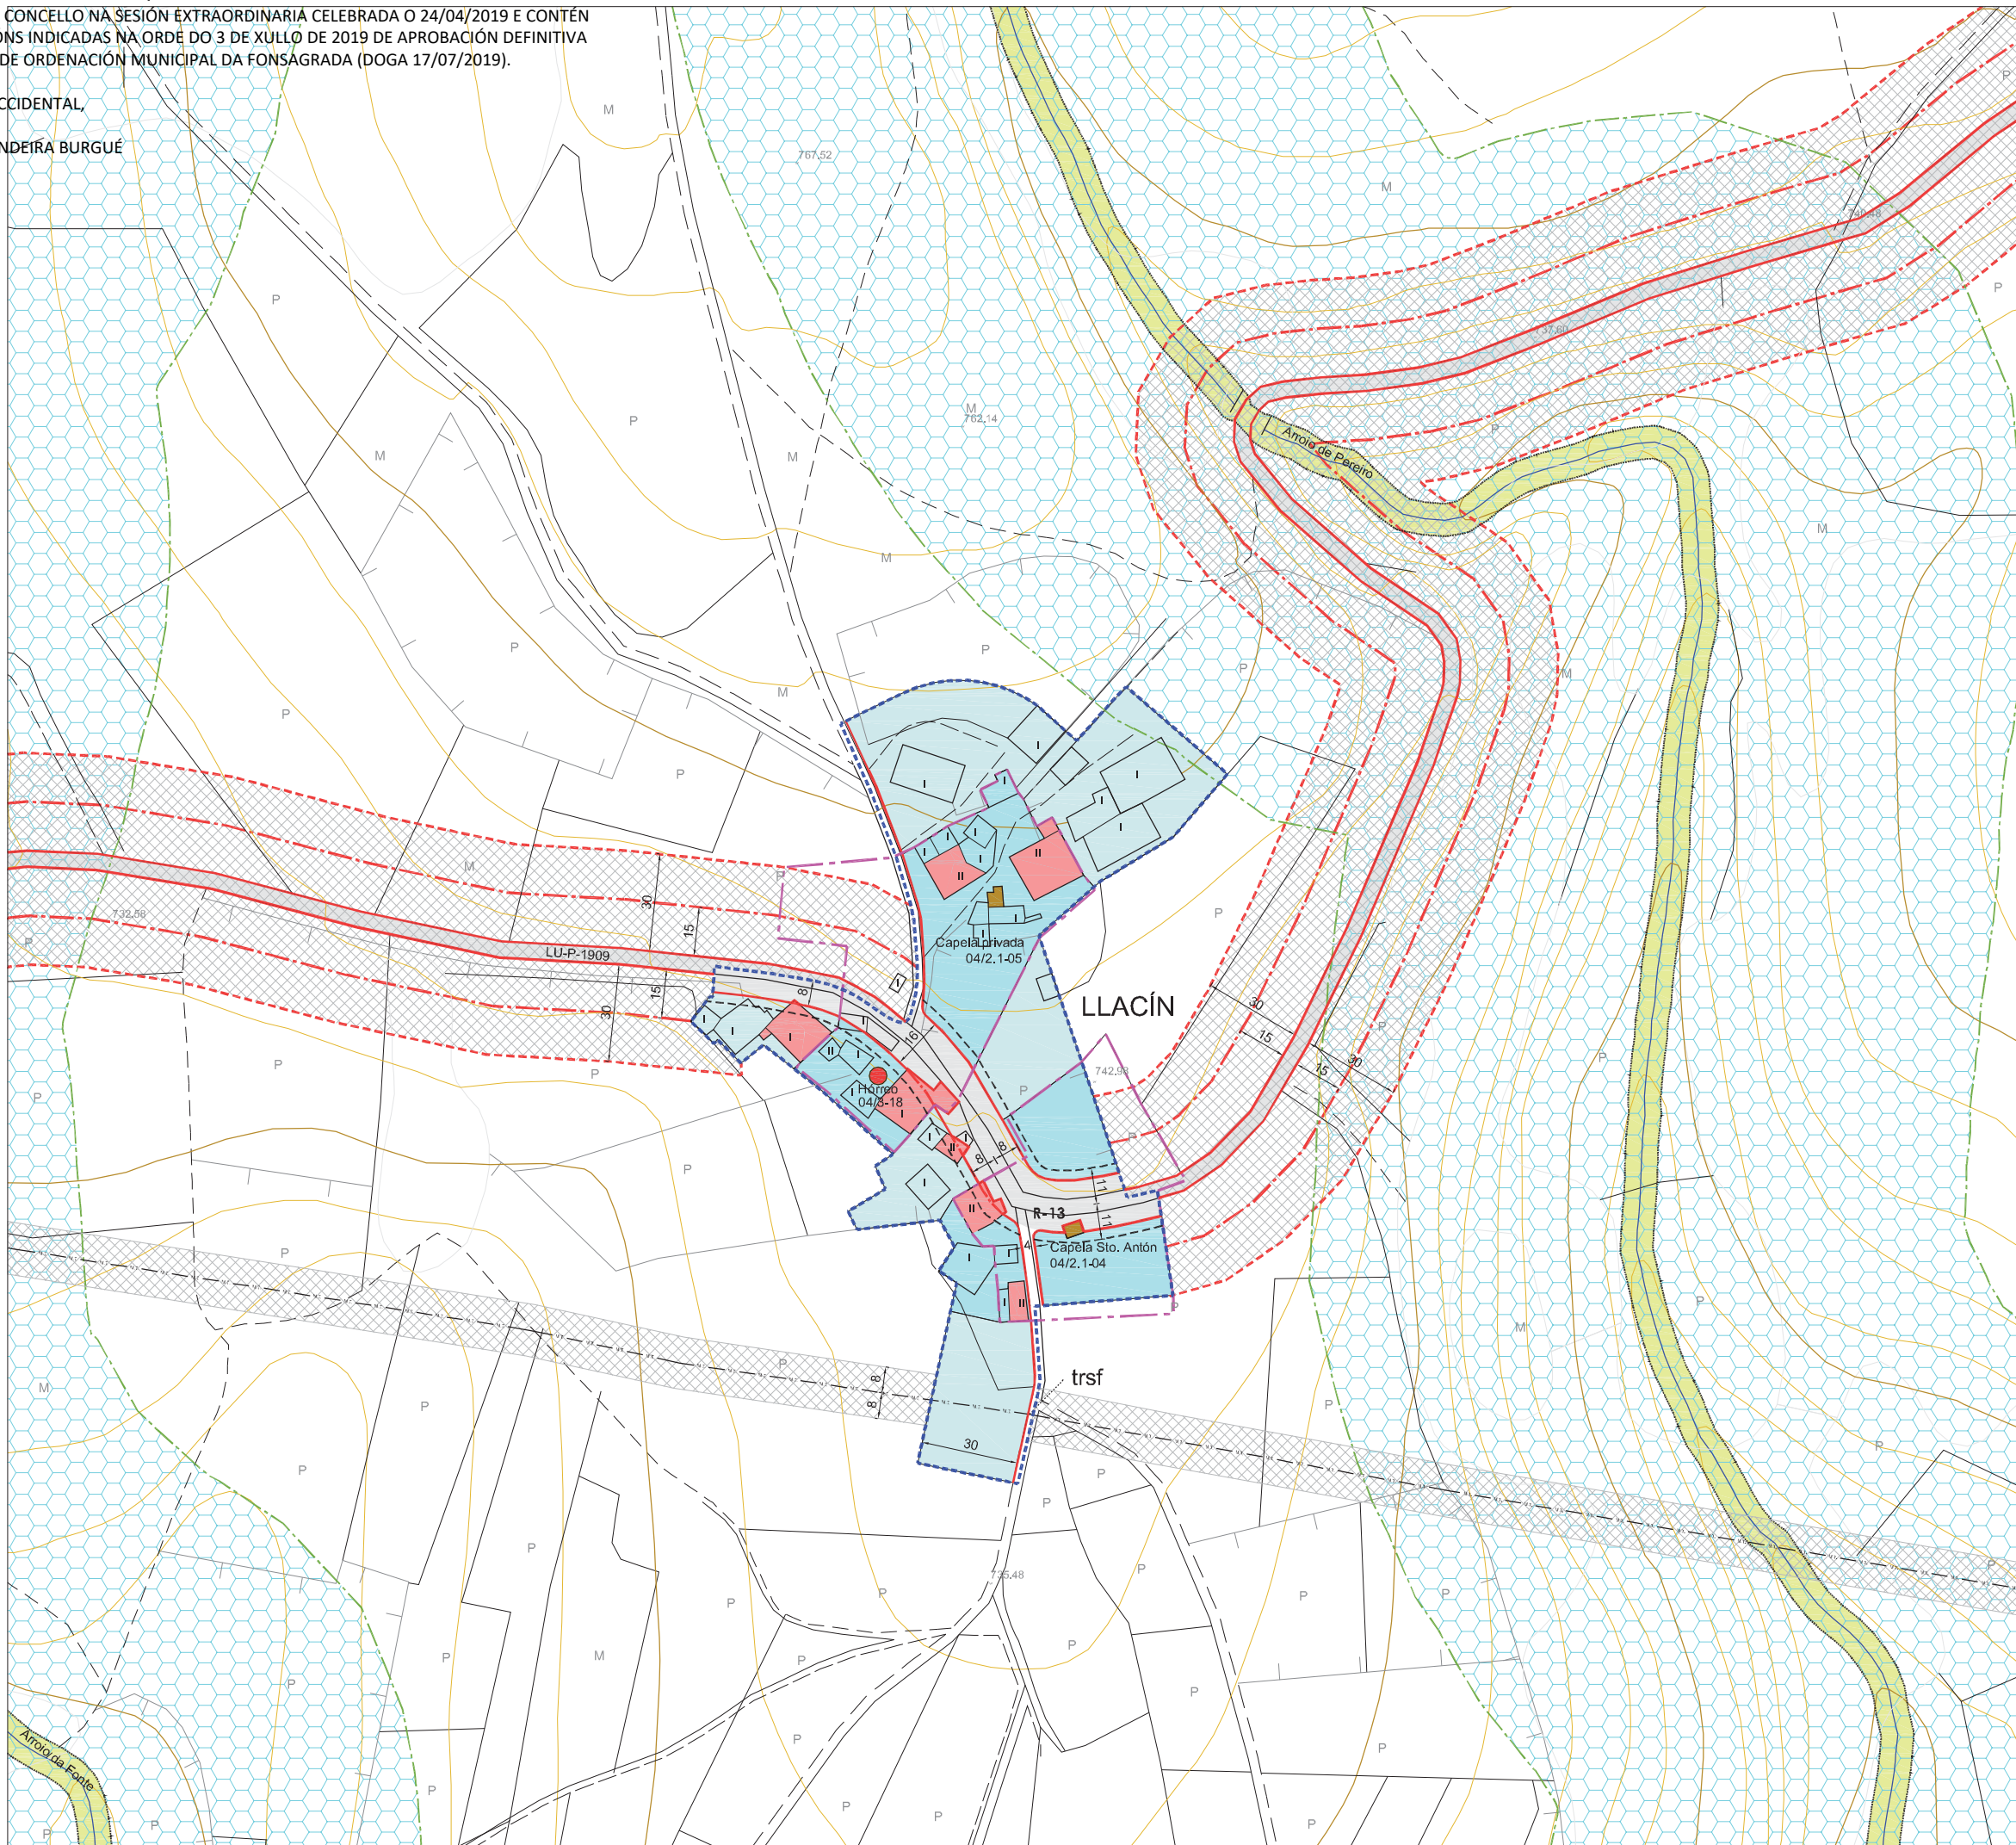
DELIMITACIÓN DO SOLO DE NÚCLEO RURAL  
Superficie Núcleo : 16.424 m<sup>2</sup>.

Nº de Viv. Existentes = 7  
Nº Max. de Viv. Edificables = 4 / Parcela Min. = 800m<sup>2</sup>  
Grao de consolidación do núcleo tradicional : 59,6%
