NÚCLEO	<b>A TORRE</b>	Nº PLANO:
PARROQUIA	<b>CARBALLIDO ( Sta. María )</b>	<b>04/11-A</b>
COORDENADAS	X: 651794 / Y: 4789115 / Z: 685	E: 1/2000

**CATÁLOGO DE BENS PROTEXIDOS**

**CASA CON CAPELA**

**PLAN XERAL DE ORDENACIÓN MUNICIPAL**  
**CONCELLO DE A FONSAGRADA**

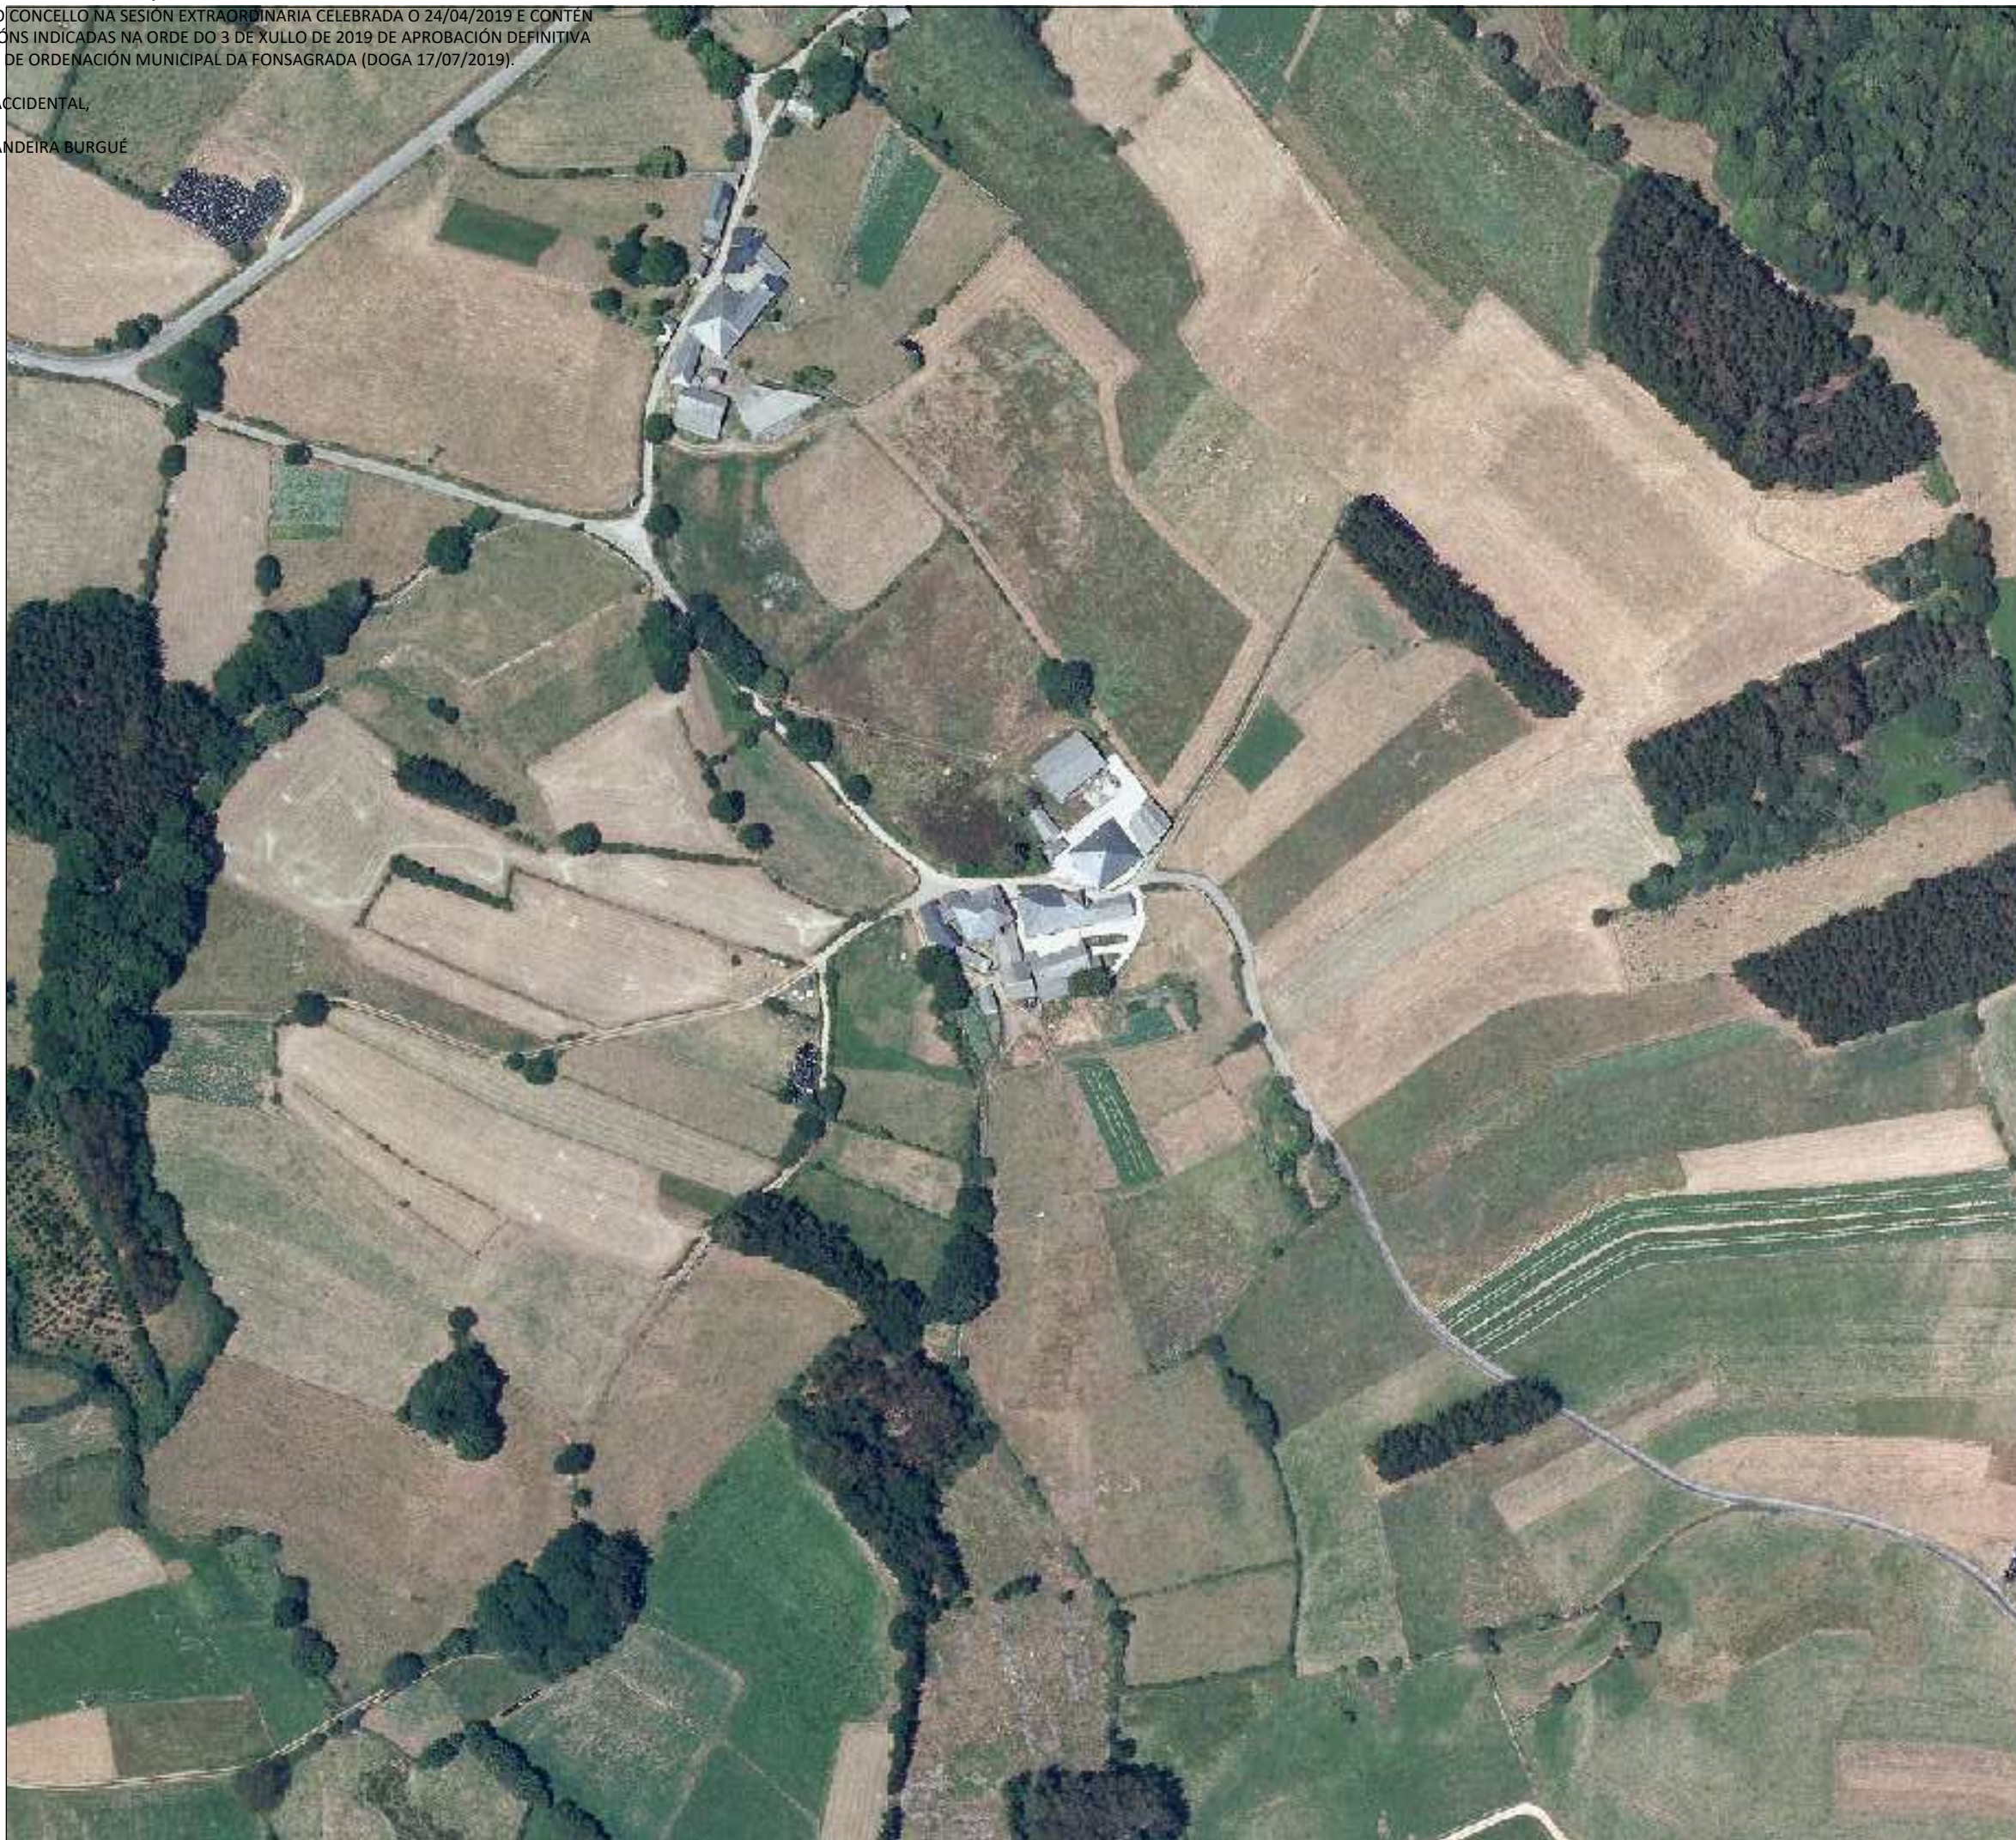
Distancia á Capital do Concello	1-2 Kilómetros	
	2-4 Kilómetros	
	4-6 Kilómetros	
	>6 Kilómetros	<input checked="" type="checkbox"/>
Disposición Topográfica	Montaña	
	Media ladeira	<input checked="" type="checkbox"/>
	Val	
Estrutura morfolóxica	Nuclear con caserío denso	
	Nuclear con caserío claro	<input checked="" type="checkbox"/>
	Polinuclear con caserío denso	
	Polinuclear con caserío claro	
	Nuclear en nebulosa

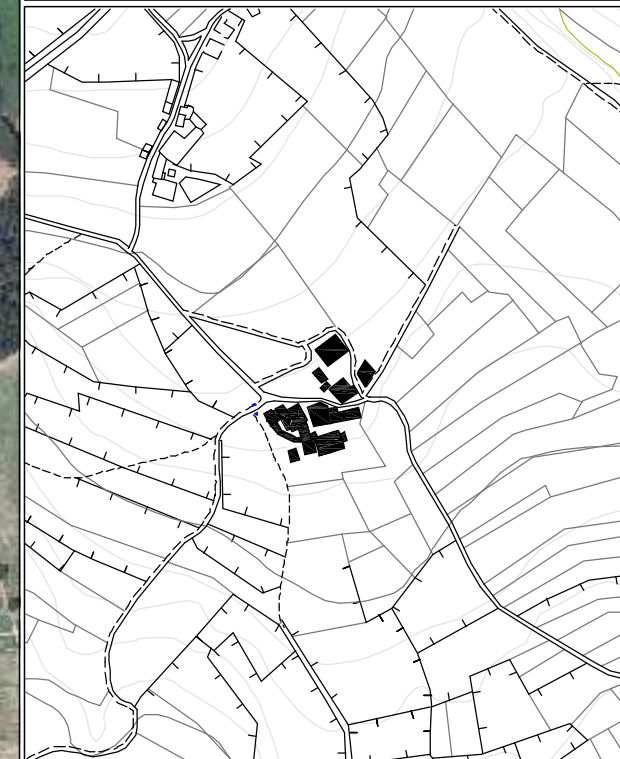
**CARACTERÍSTICAS MORFO-ESTRUTURAIS E DE SITUACIÓN**

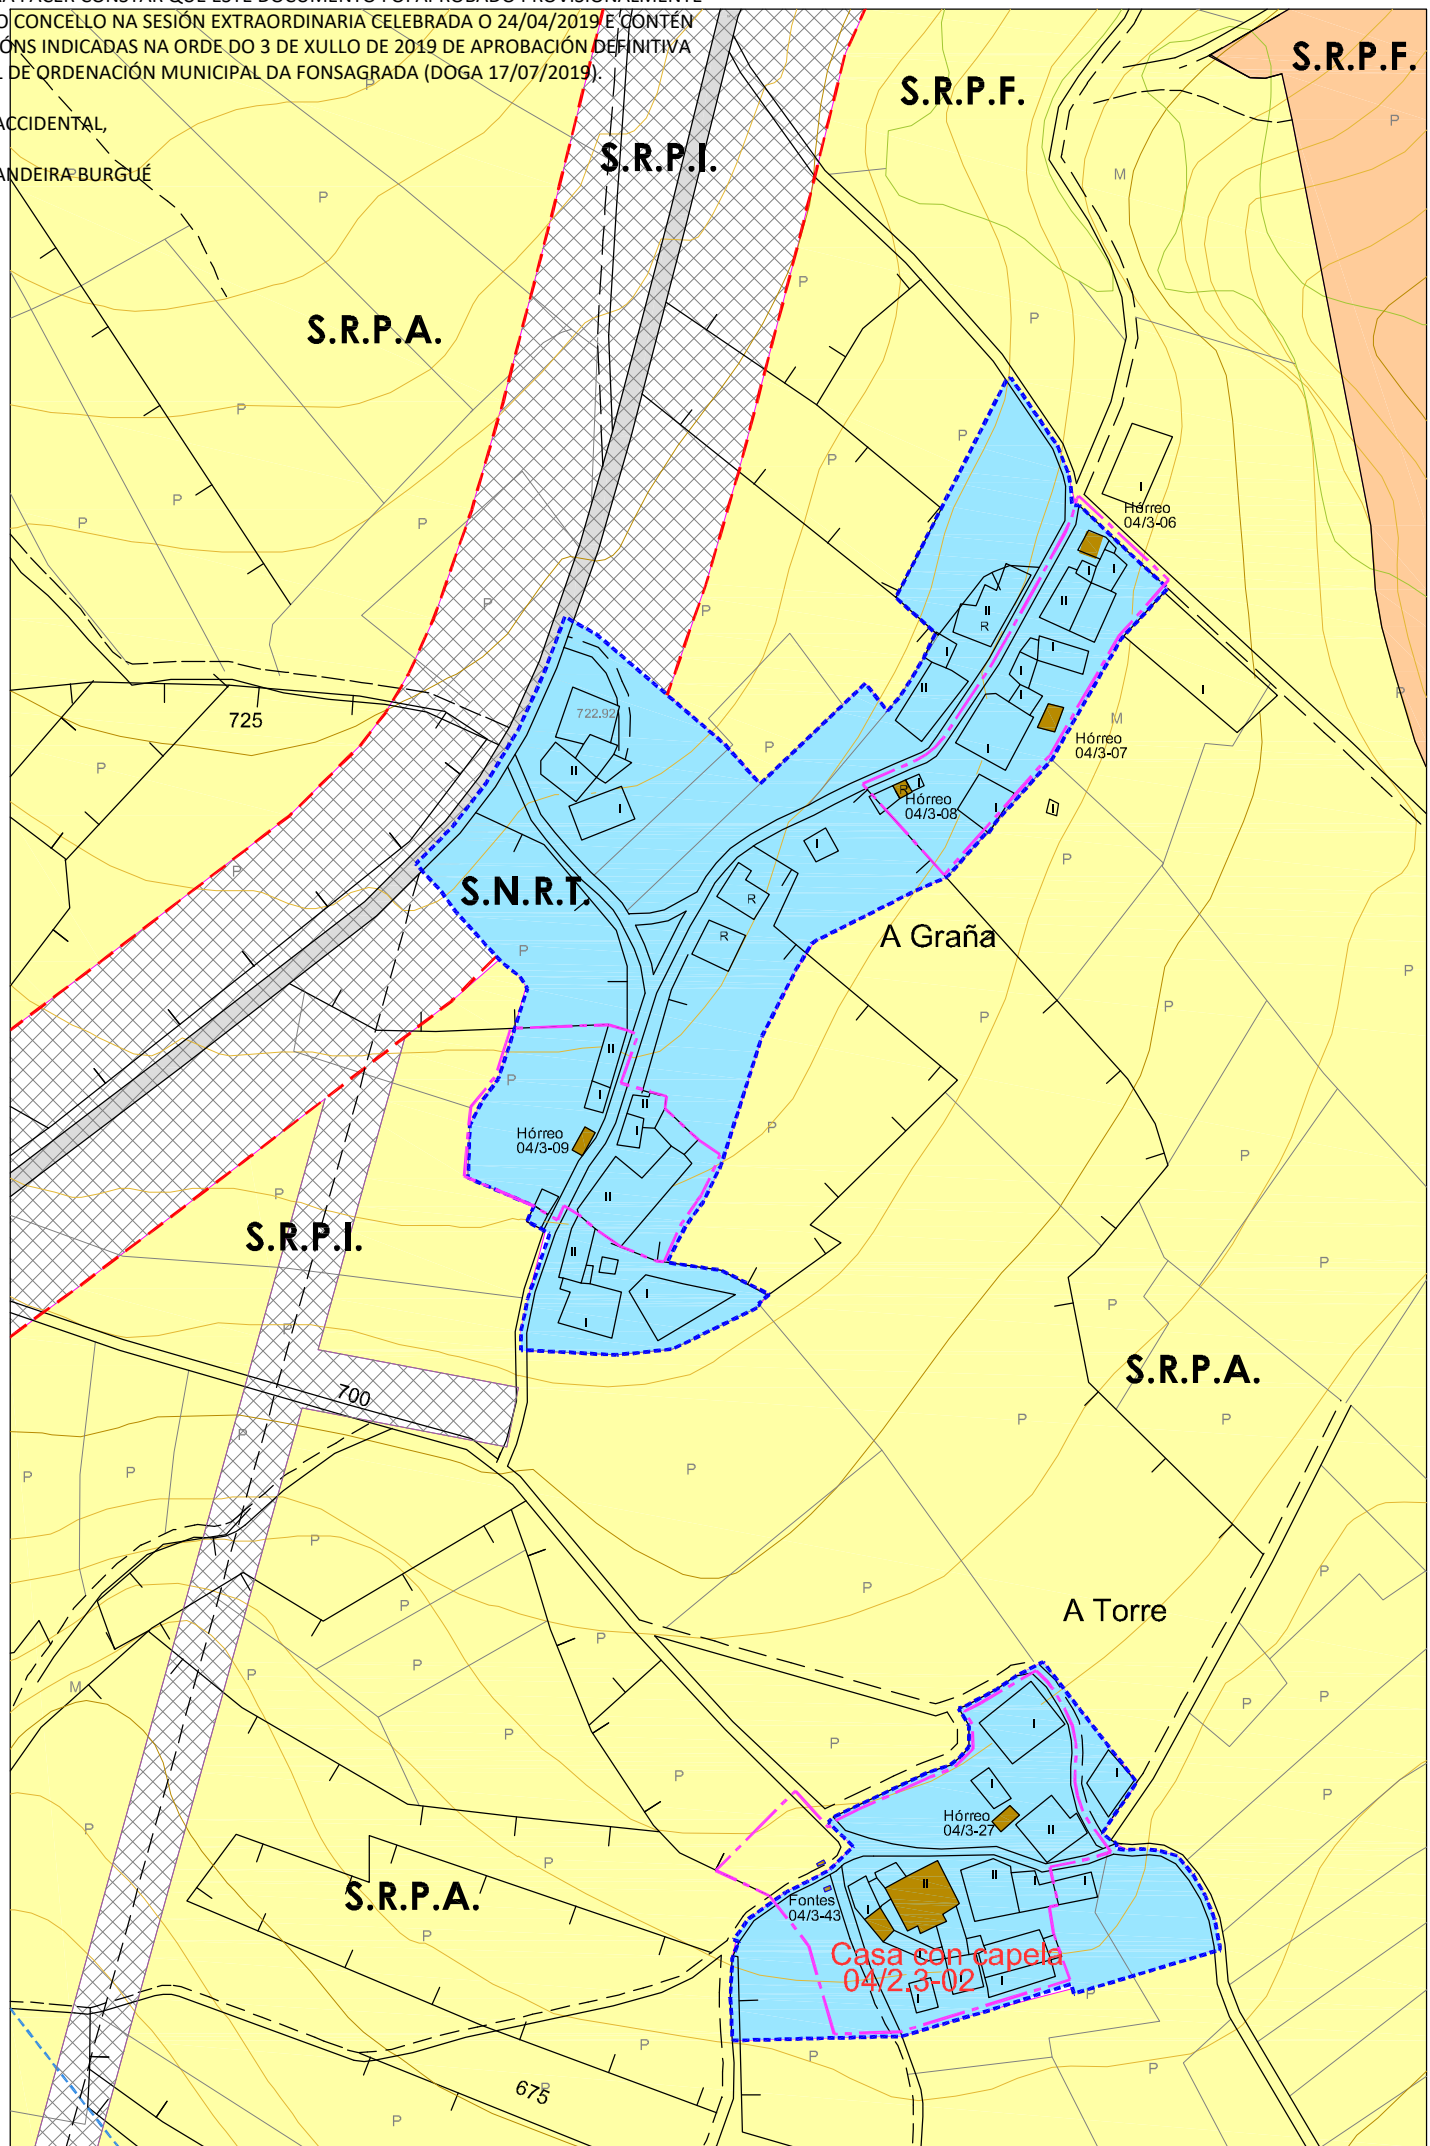
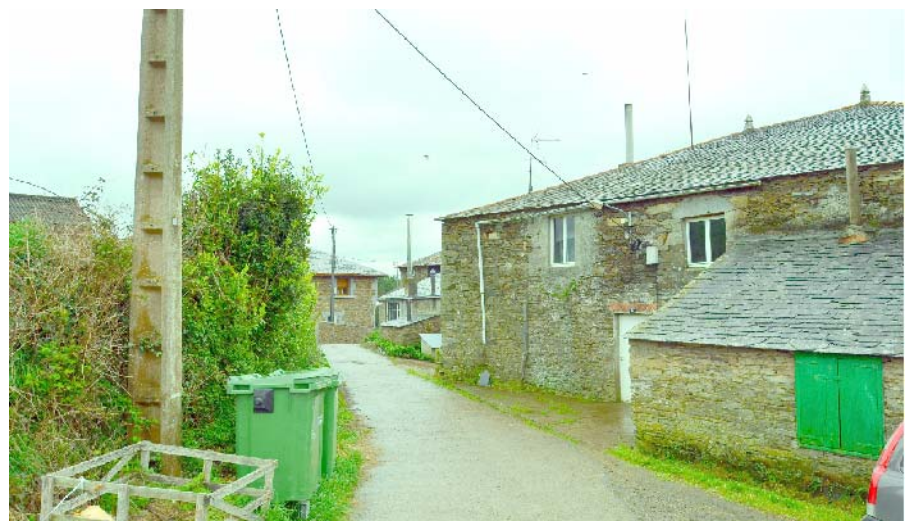
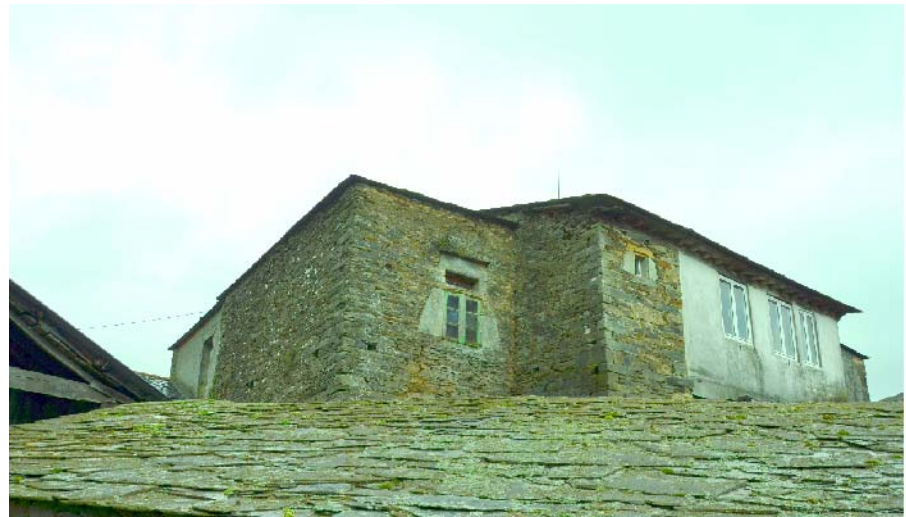
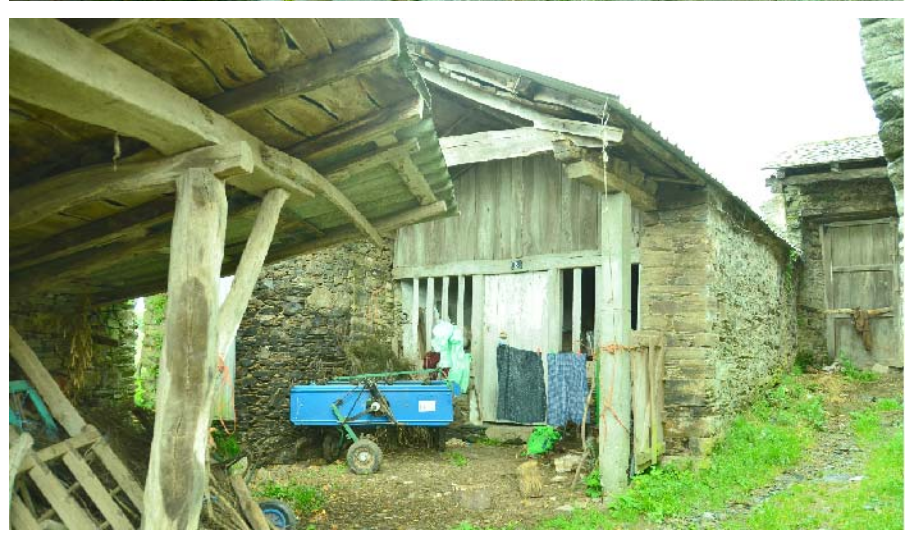
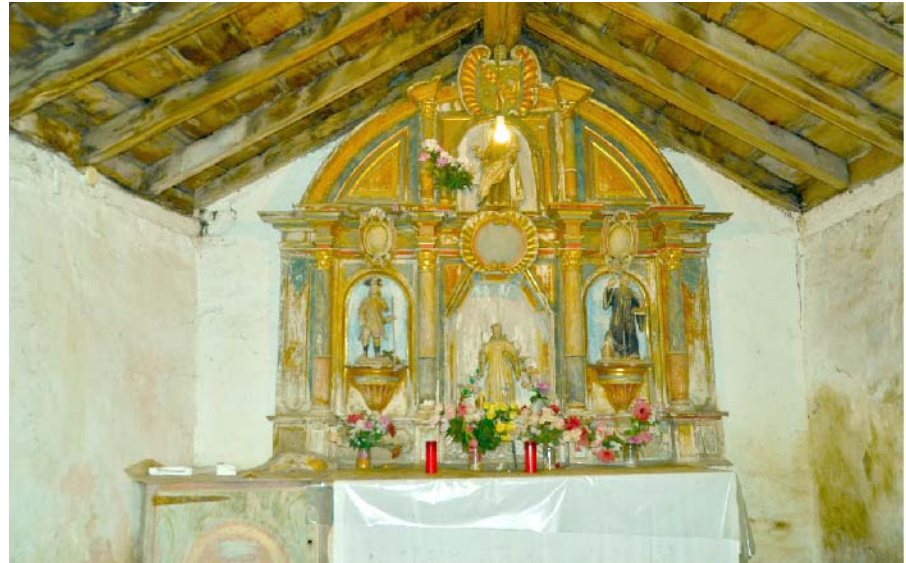
Nº DE HOJA: 04952

CONSERVACIÓN : Boa.

DESCRIPCIÓN: Construción situada á beira dun vial público no núcleo de A Torre.

Conxunto de edificacións formado por: unha vivenda, alpendres e unha capela.

A vivenda é de planta cadrada con muros de carga de mampostería de xisto e cuberta de lousa a catro augas.

Capela de planta rectangular con muros de carga de mampostería de xisto e cuberta a dúas augas de chapa metálica sobre estrutura de madeira.

- Substitución da cuberta da capela por un material máis axeitado

- Obras xerais de conservación e mantemento

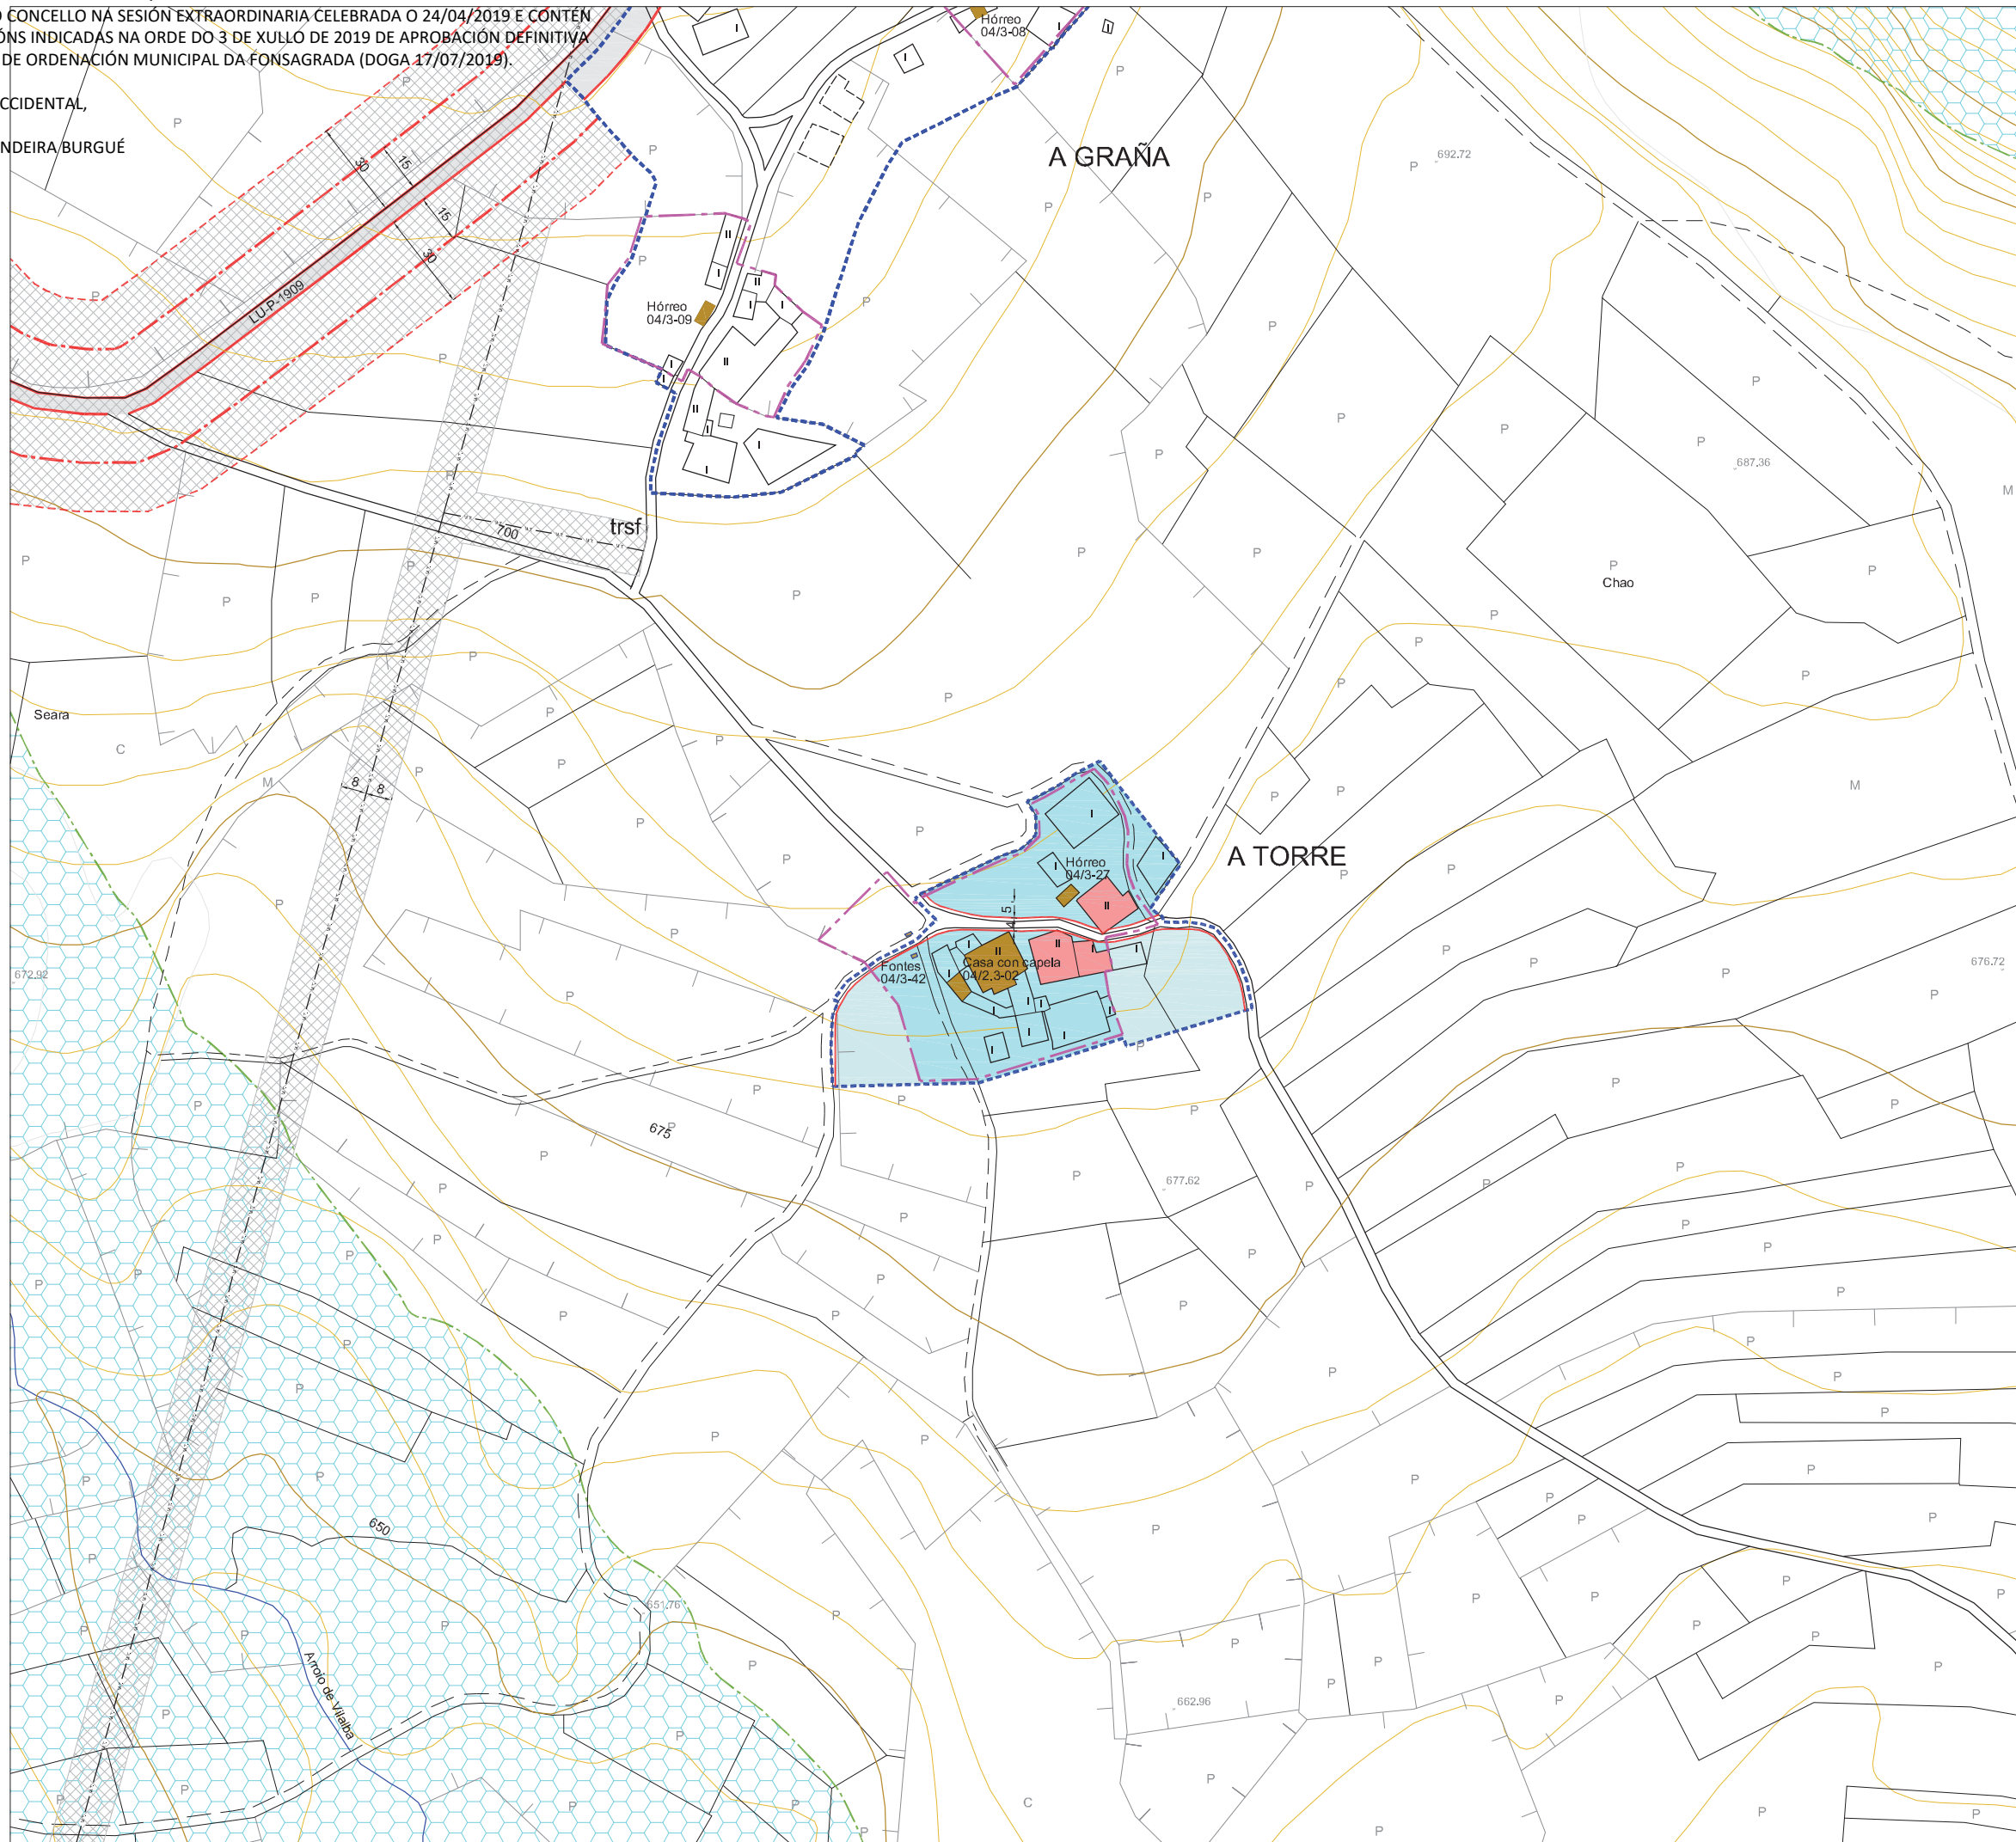
NÚCLEO	A TORRE	Nº PLANO:
PARROQUIA	CARBALLIDO ( Sta. María )	04/11
COORDENADAS	X: 651794 / Y: 4789115 / Z: 685	E: 1/2000

DELIMITACIÓN DO SOLO DE NÚCLEO RURAL  
Superficie Núcleo : 7.171m<sup>2</sup>.

<p>Nº de Viv. Existentes = 4 Nº Max. de Viv. Edificables = 2 / Parcela Mín. = 600m<sup>2</sup> Grao de consolidación do núcleo tradicional : 59%</p>	<p><b>NÚCLEO RURAL TRADICIONAL - PROTECCIÓN</b></p>

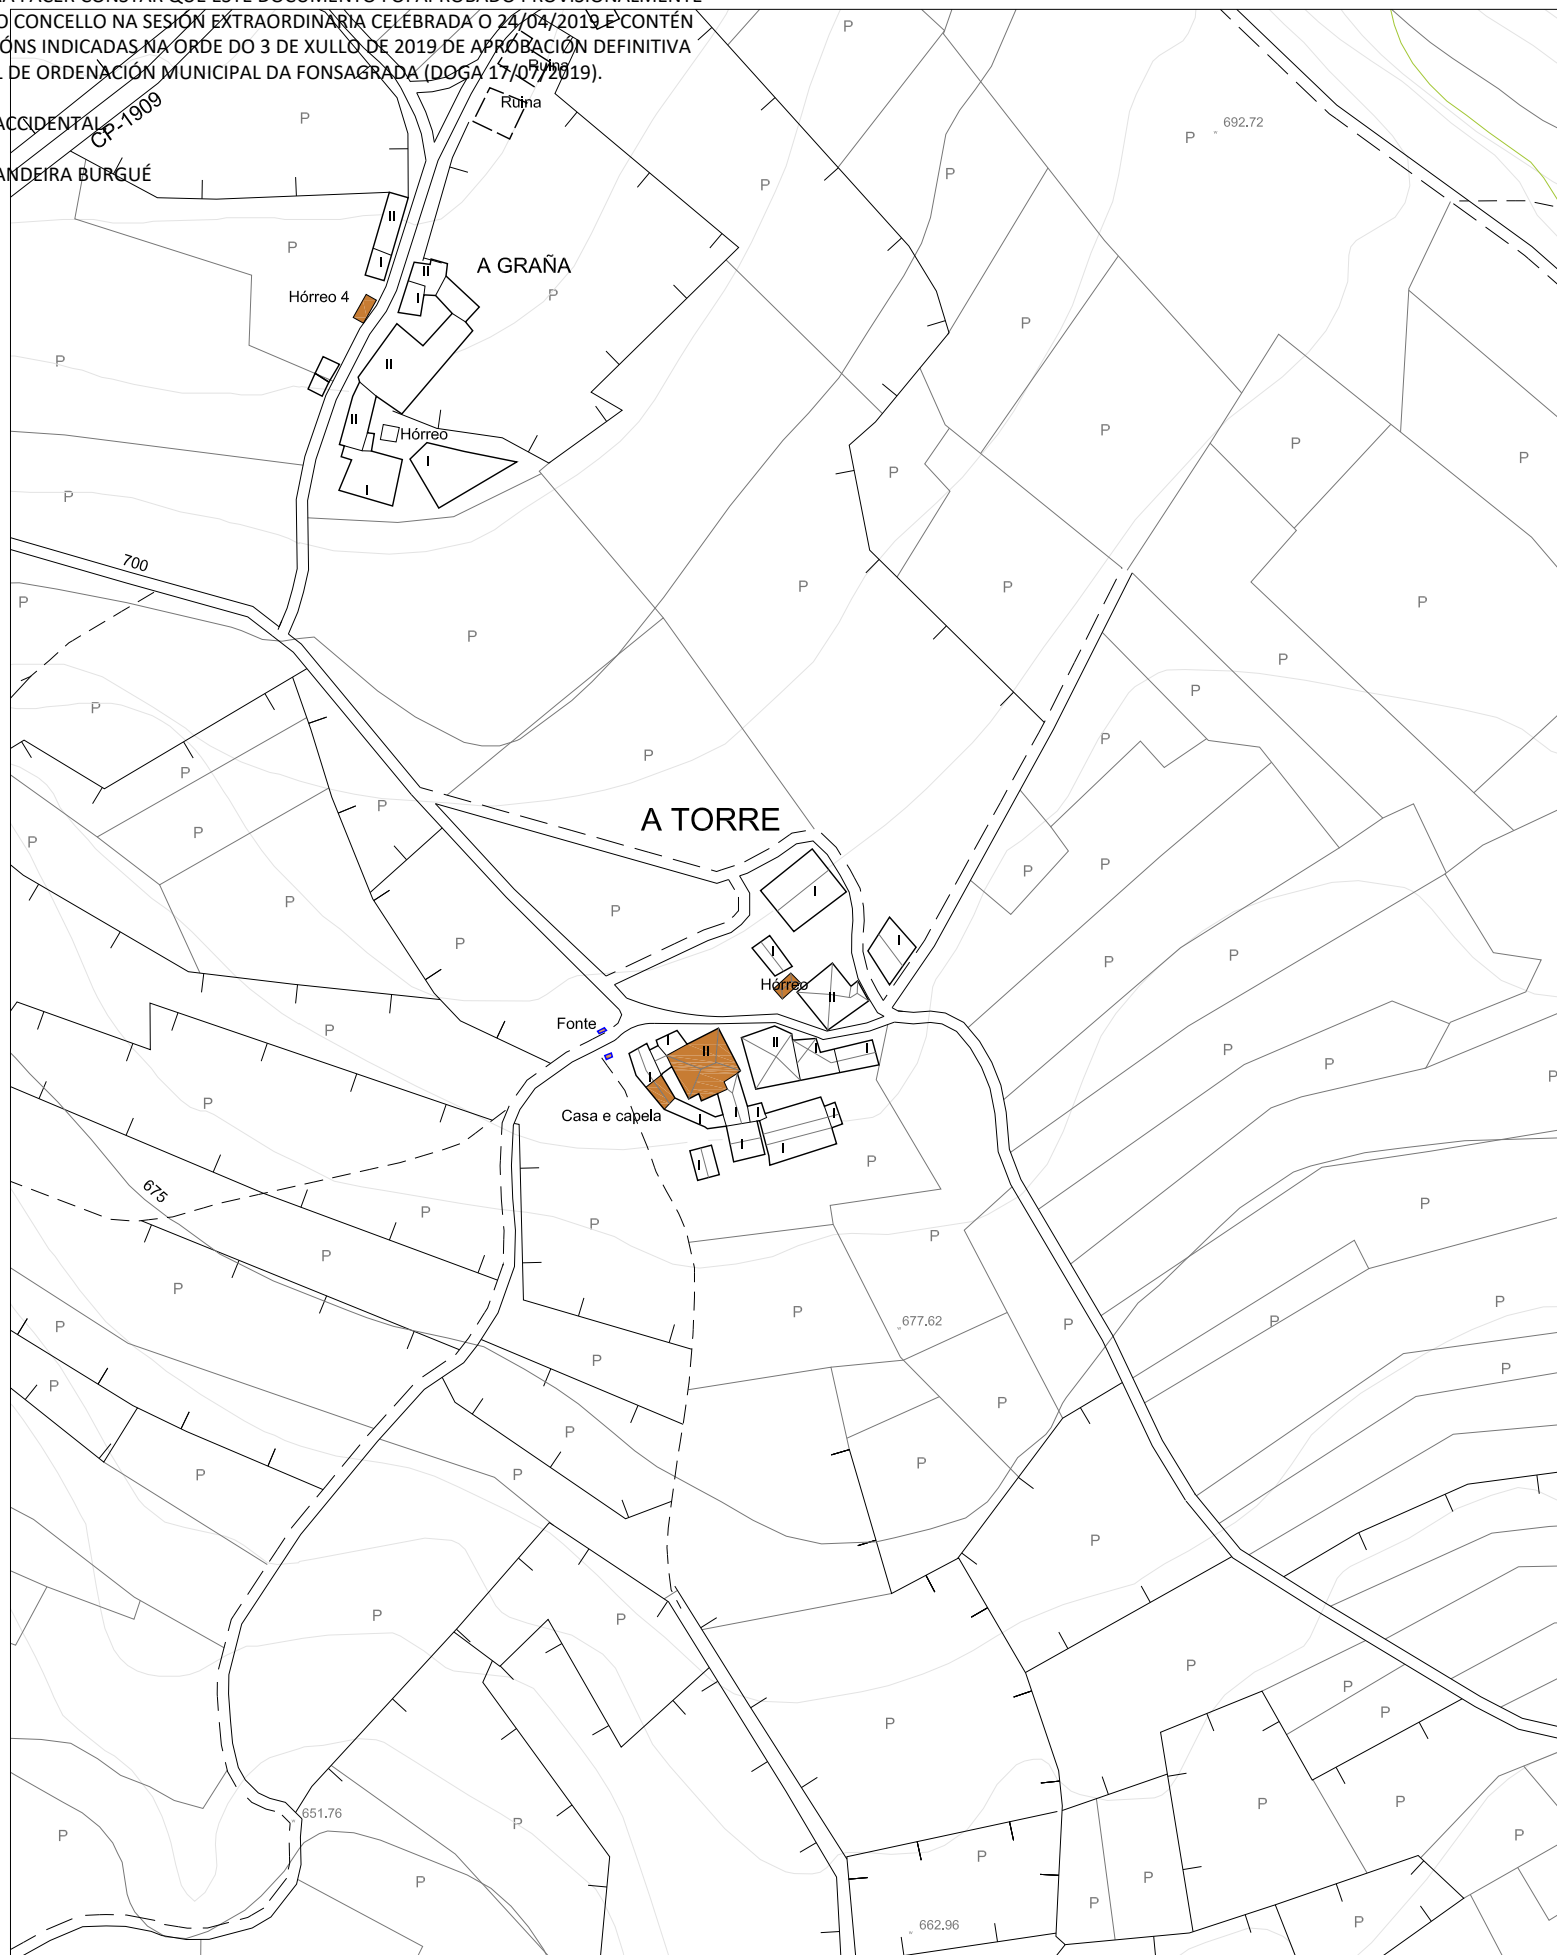
NÚCLEO	<b>A TORRE</b>	Nº PLANO:
PARROQUIA	<b>CARBALLIDO ( Sta. María )</b>	<b>04/11-B</b>
COORDENADAS	X: 651794 / Y: 4789115 / Z: 685	E: 1/2000 - 1/4000

1ª CATEGORÍA Núcleo con alteración mínima nas edificacións tradicionais.	
2ª CATEGORÍA Núcleo con alteracións edificatorias inferiores ó 25% do total construído.	
3ª CATEGORÍA Núcleo con alteracións edificatorias inferiores ó 50% do total construído.	<b>X</b>
4ª CATEGORÍA Núcleo con escaso valor arquitectónico.

<b>Nº DE HABITANTES</b> *Datos do IGE		<b>Nº DE VIVENDAS</b>  <b>4</b>	<b>Nº DE EDIFICIOS AGROPECUARIOS</b>		<b>ORIENTACIÓN PRODUCTIVA</b>	AGROPECUARIA X
ANO 2000 <b>8</b>	ANO 2014 <b>8</b>		TRADICIONAIS	5		
			<b>14</b>			
		TRADICIONAIS				
		NON TRADICIONAIS				
		RUINA

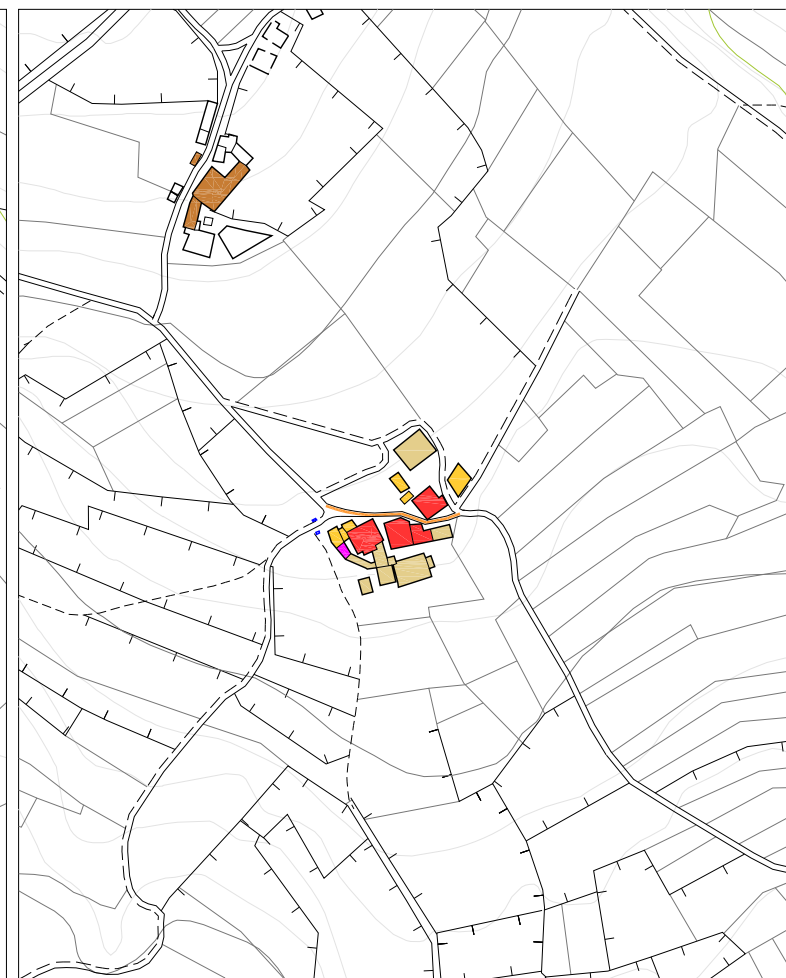
-   VIVENDA TRADICIONAL
-   VIVENDA NON TRADICIONAL
-   ANEXOS VIVENDA
-   EDIFICIO AGROPECUARIO TRADICIONAL
-   EDIFICIO AGROPECUARIO NOVO
-   EDIFICIO EN RUINA
-   EDIFICIO PÚBLICO
-   USOS TERCIARIOS
-   VIAS ESTRUTURANTES
