**ENTIDADES POBOACIONAIS - INFORMACIÓN**

NÚCLEO	<b>VILALBA</b>	Nº PLANO:
PARROQUIA	<b>CARBALLIDO ( Sta. María )</b>	<b>04/16-A</b>
COORDENADAS	X: 651279 / Y: 4789189 / Z: 710	E: 1/2000

**PLAN XERAL DE ORDENACIÓN MUNICIPAL**  
**CONCELLO DE A FONSAGRADA**

**DELIMITACIÓN DE NÚCLEOS RURAIS**

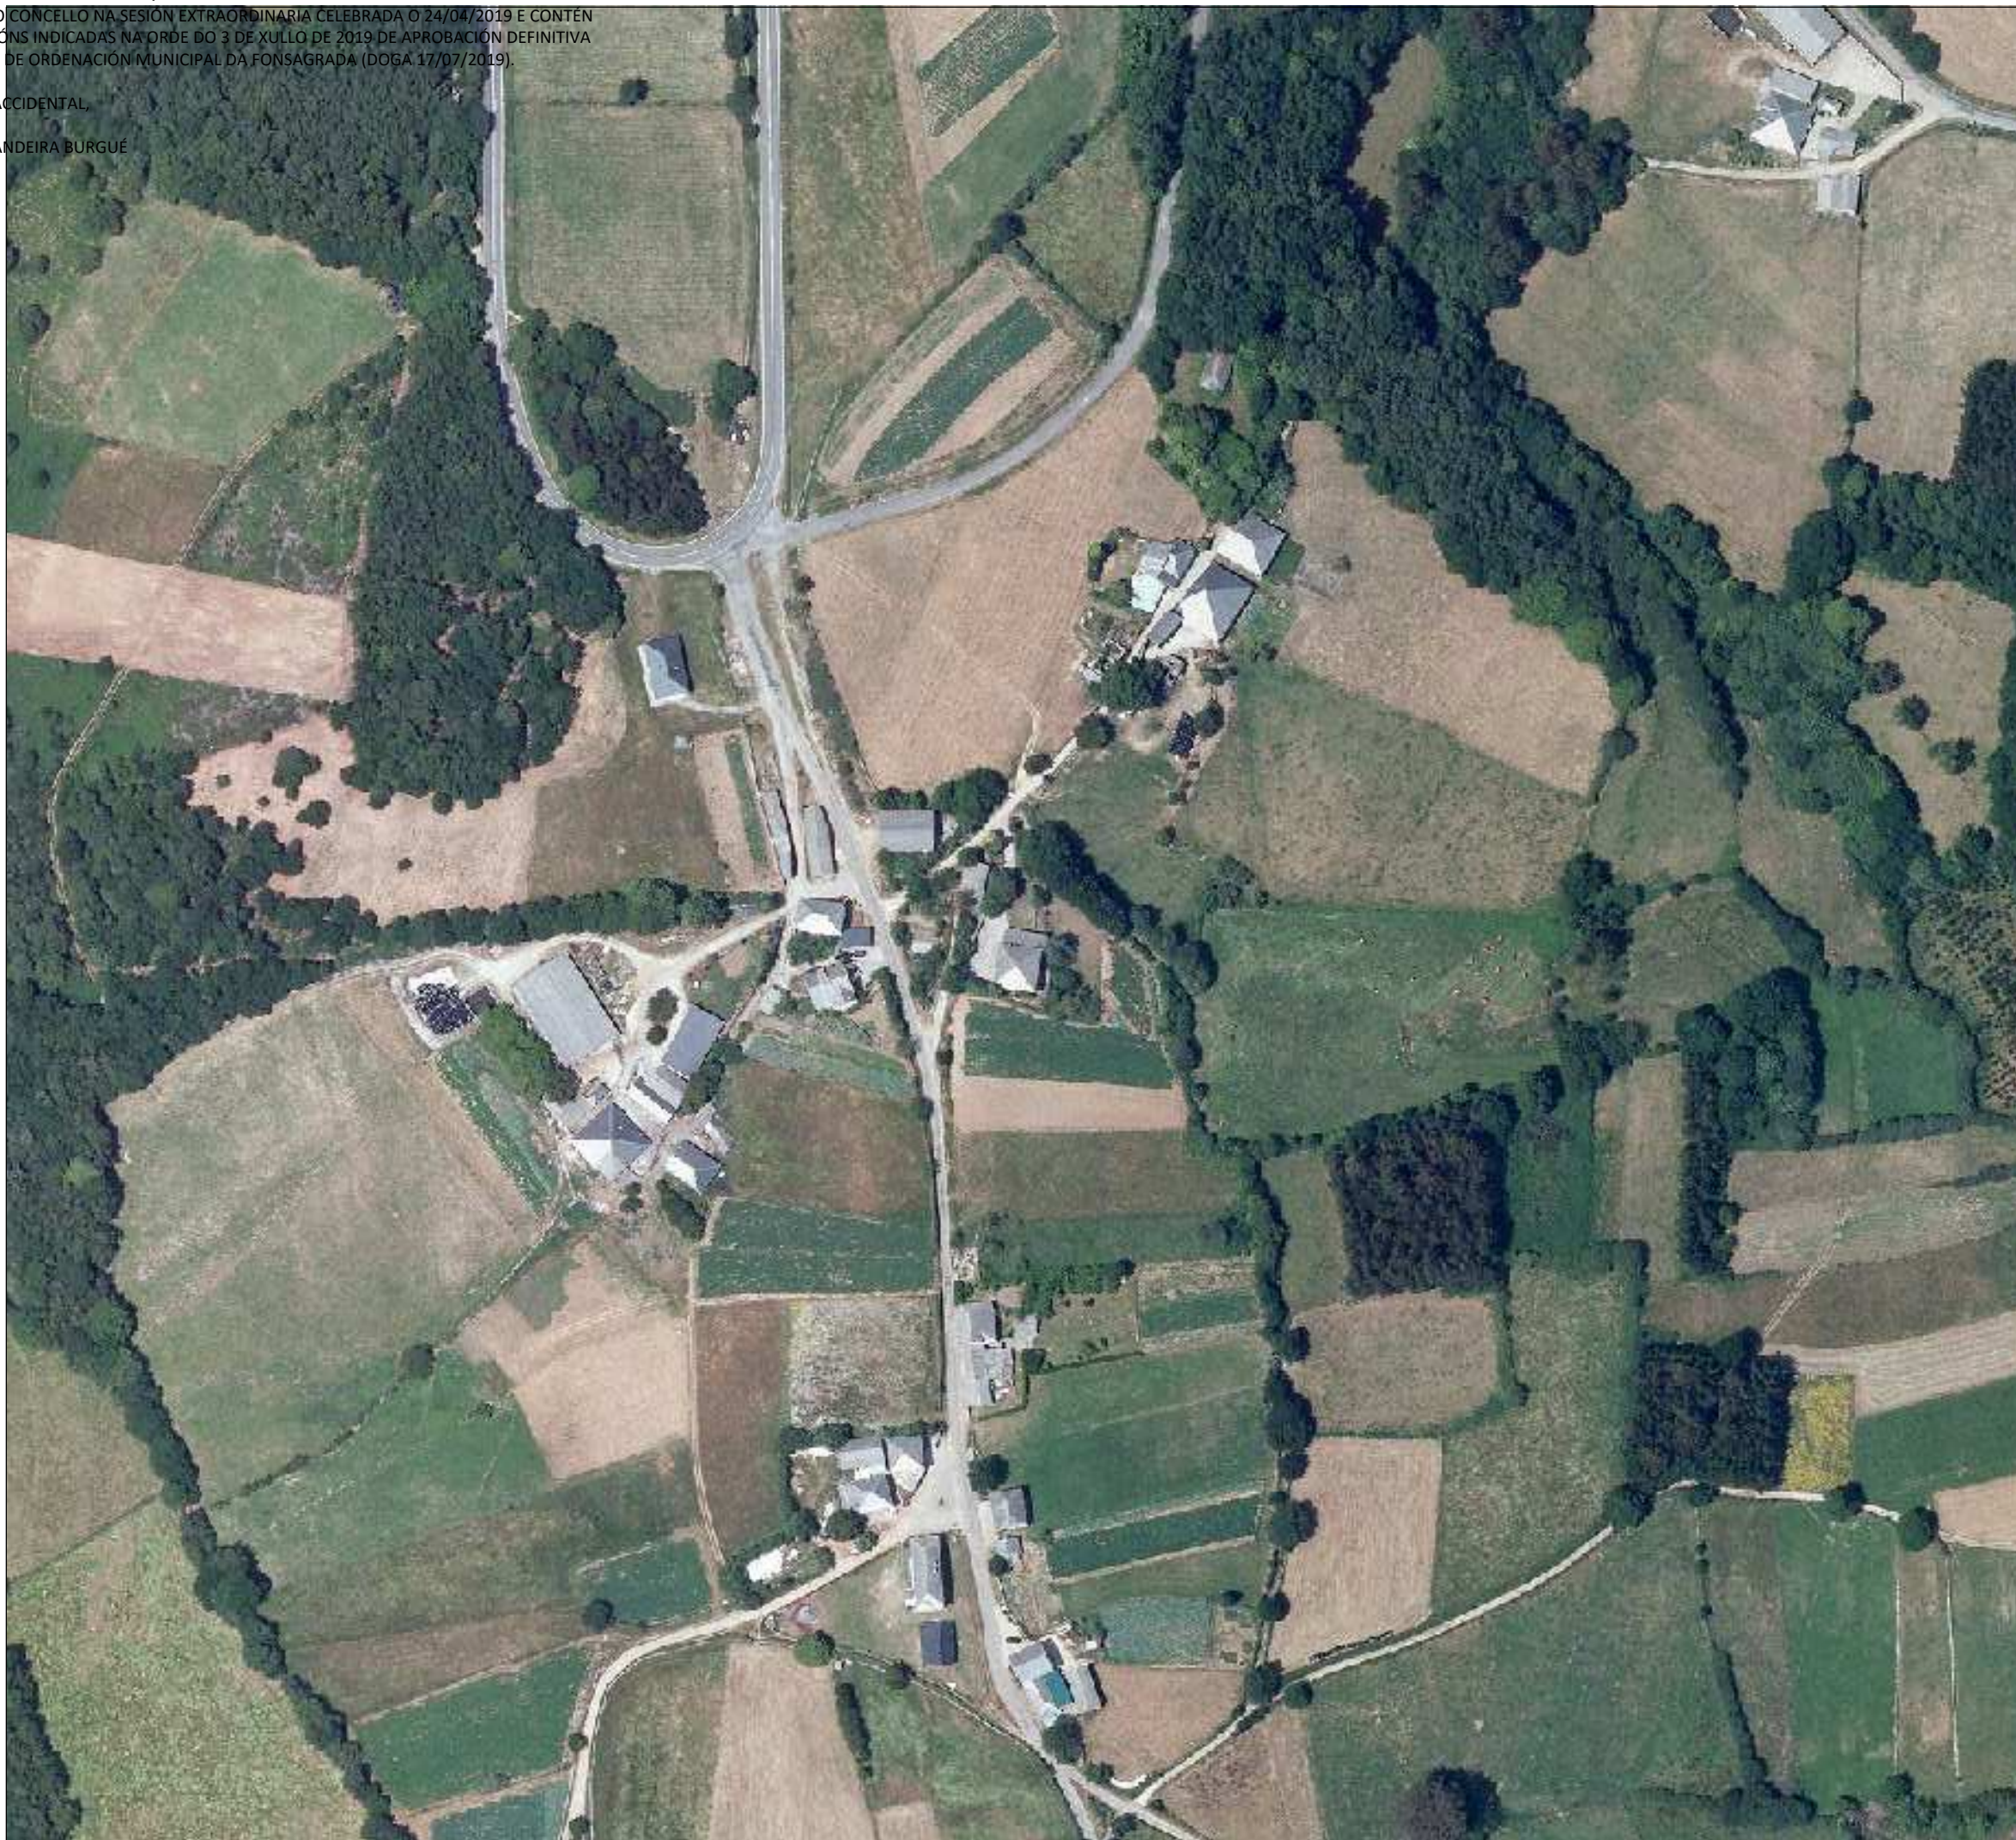
**SUPERFICIE NÚCLEO RURAL : 12.693m<sup>2</sup>.**  
 - - - - - DELIMITACIÓN DO SOLO DE NÚCLEO RURAL TRADICIONAL  
 Superficie Núcleo : 7.073m<sup>2</sup>.  
 - - - - - DELIMITACIÓN DO SOLO DE NÚCLEO RURAL COMÚN  
 Superficie Núcleo : 5.620m<sup>2</sup>.

**NÚCLEO RURAL TRADICIONAL**  
 Nº de Viv. Existentes = 4  
 Nº Max. de Viv. Edificables = 1 / Parcela Min. = 800m<sup>2</sup>  
 Grao de consolidación do núcleo tradicional : 79%

**NÚCLEO RURAL COMÚN**  
 Nº de Viv. Existentes = 1  
 Nº Max. de Viv. Edificables = 2 / Parcela Min. = 1200m<sup>2</sup>  
 Grao de consolidación do núcleo tradicional : 37%

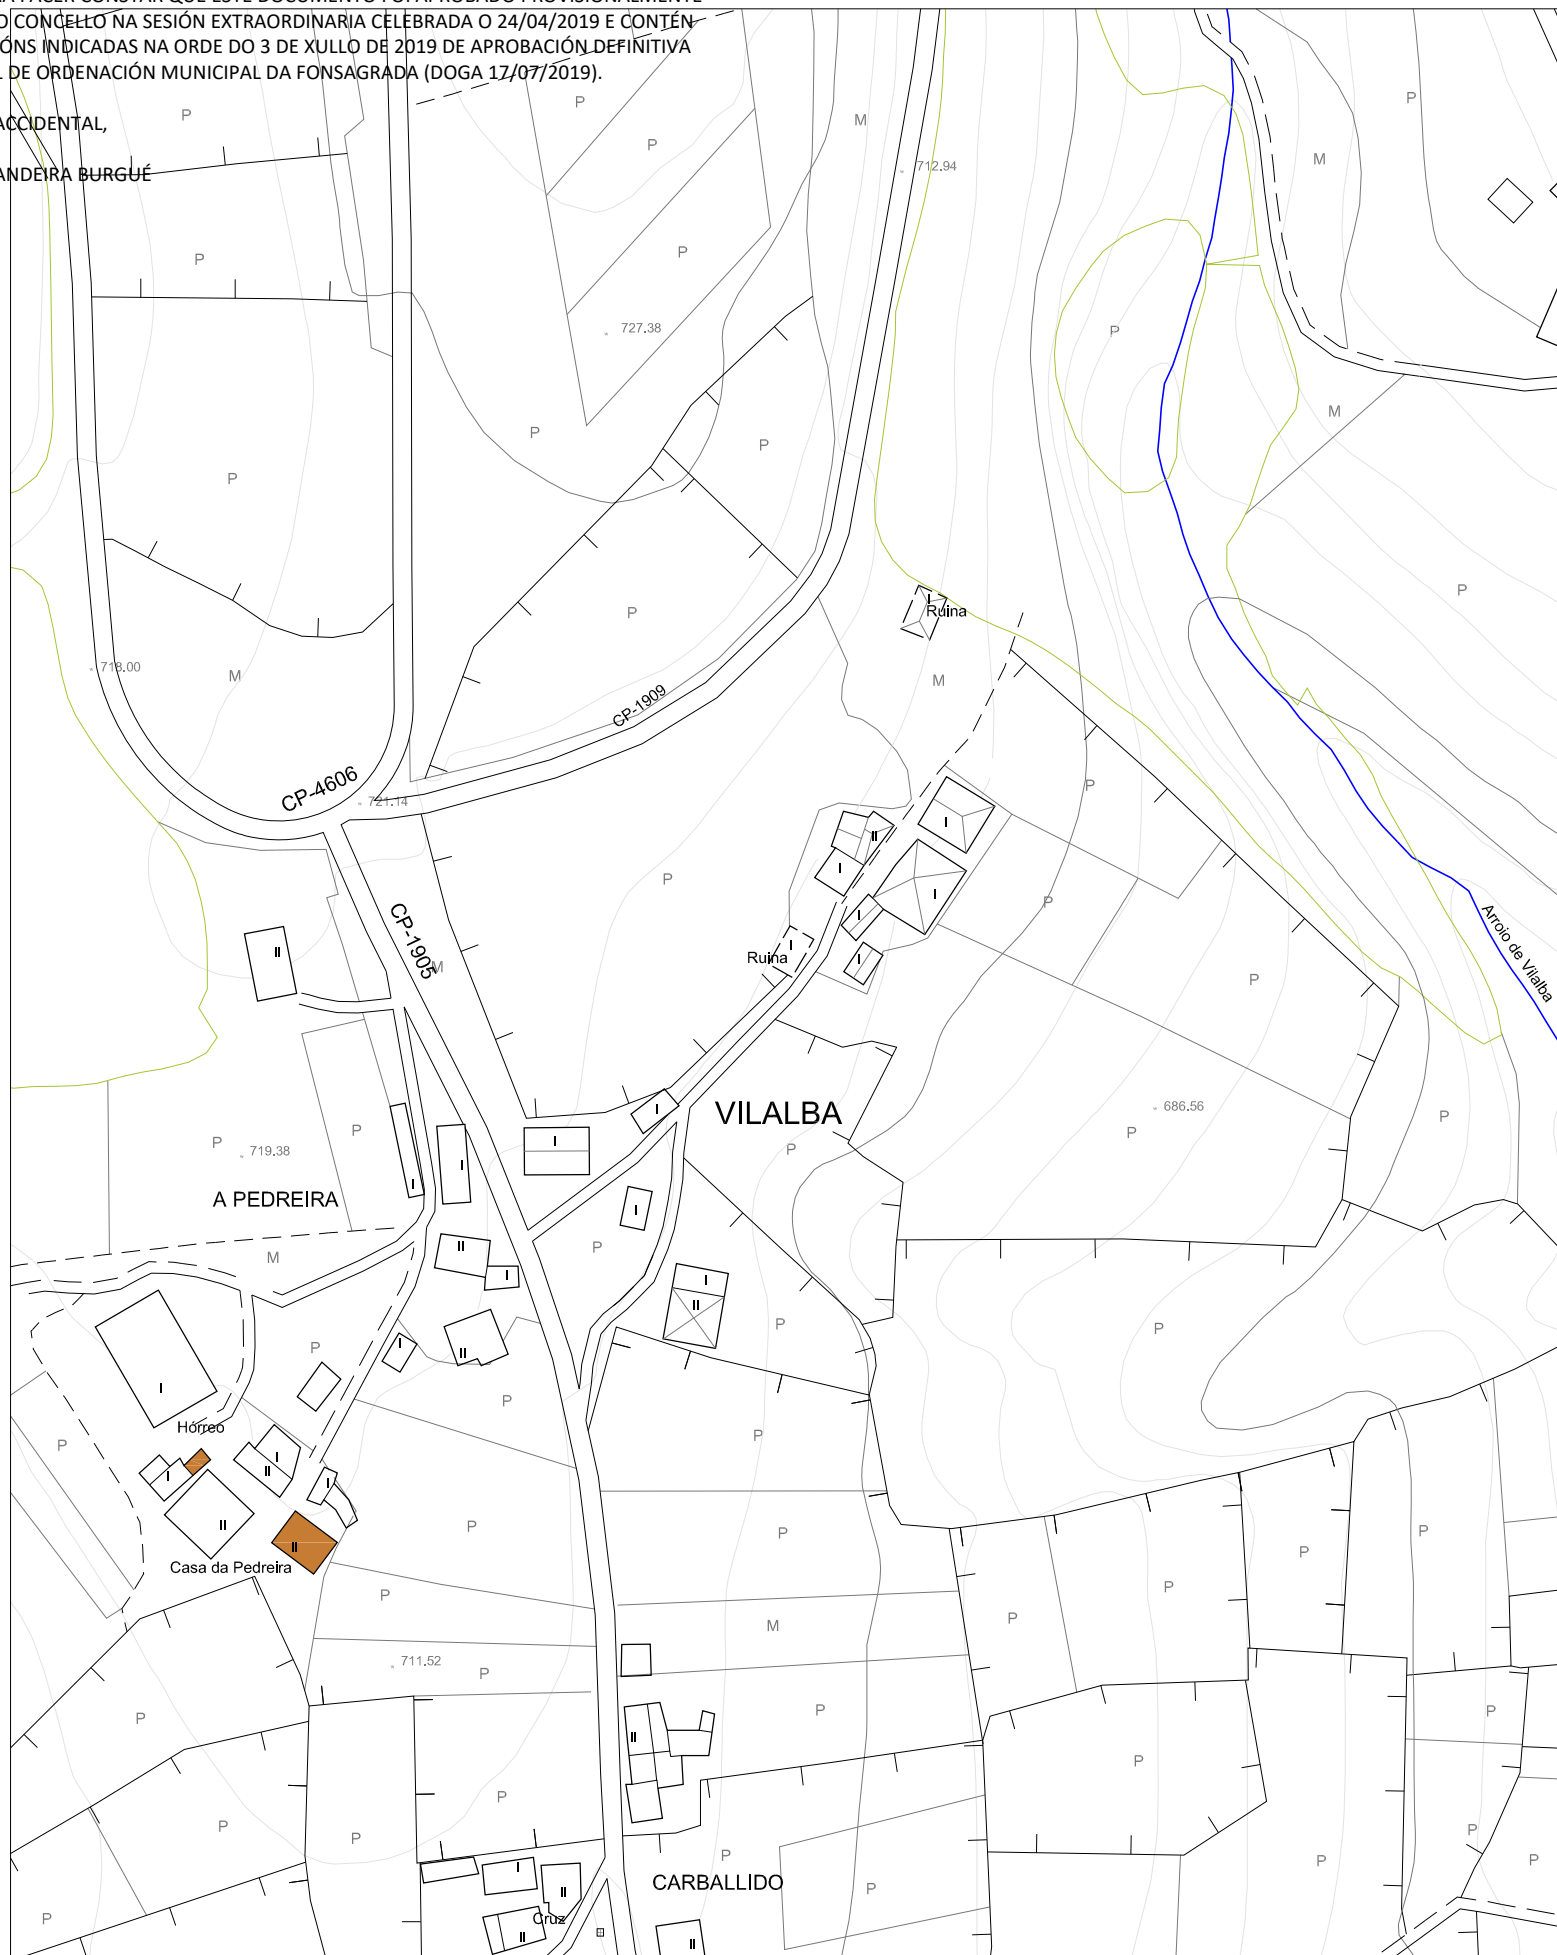
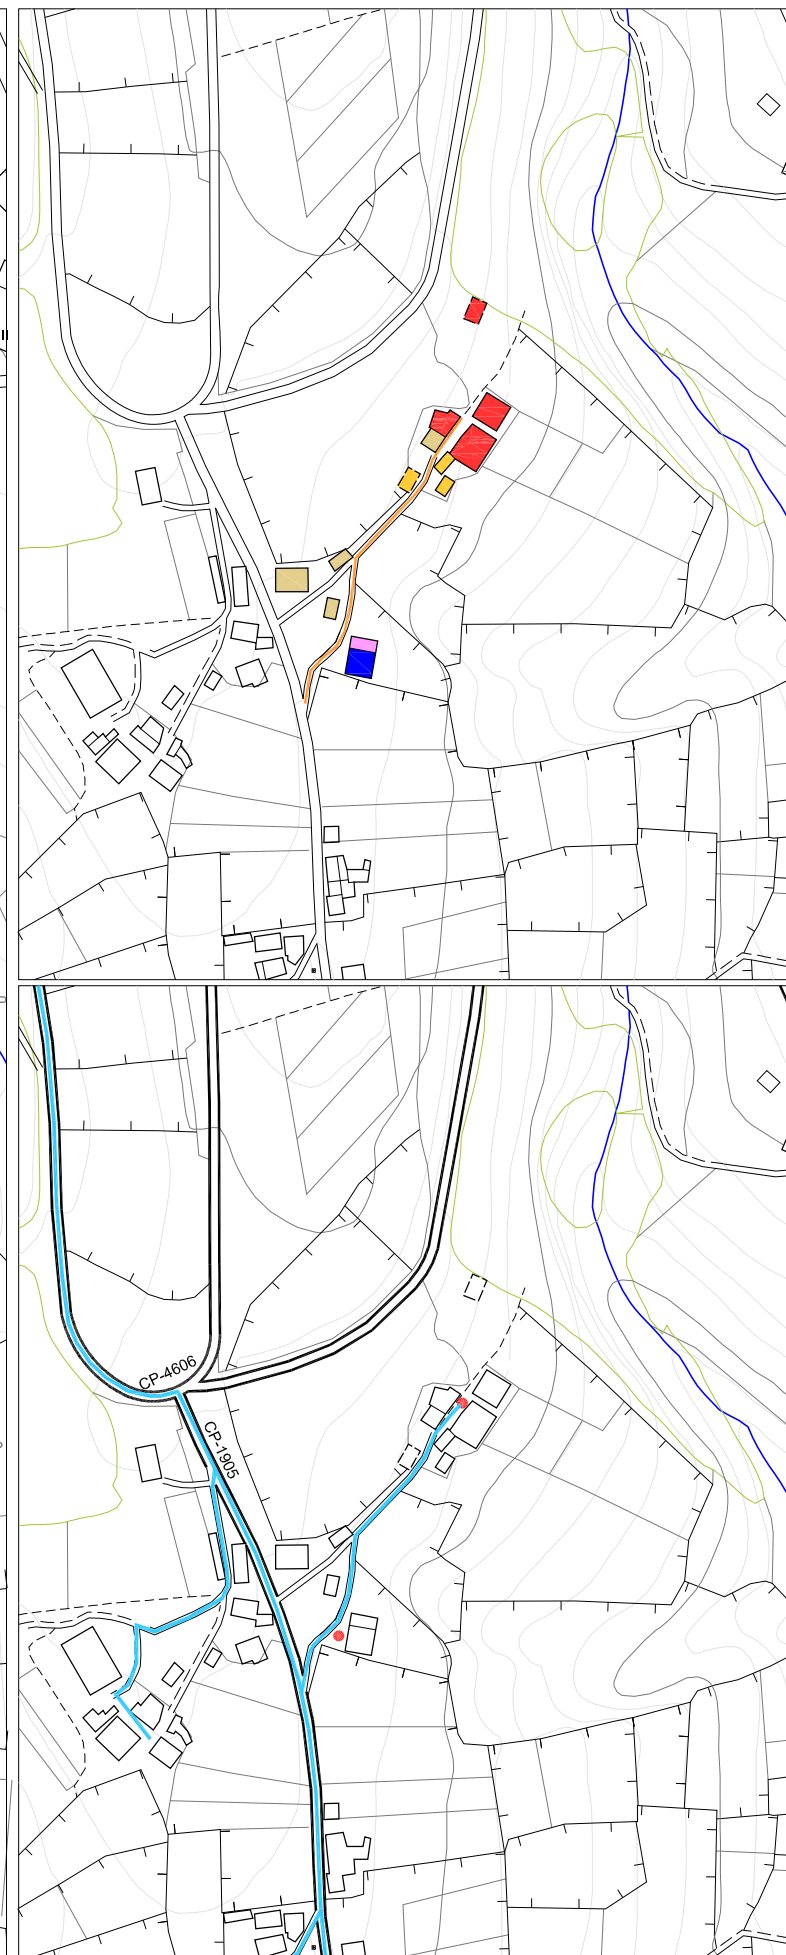
NÚCLEO	<b>VILALBA</b>	Nº PLANO:
PARROQUIA	<b>CARBALLIDO ( Sta. María )</b>	<b>04/16-B</b>
COORDENADAS	X: 651279 / Y: 4789189 / Z: 710	E: 1/2000 - 1/4000

VIVENDA TRADICIONAL
 	VIVENDA NON TRADICIONAL
 	ANEXOS VIVENDA
 	EDIFICIO AGROPECUARIO TRADICIONAL
 	EDIFICIO AGROPECUARIO NOVO
 	EDIFICIO EN RUINA
 	EDIFICIO PÚBLICO
 	USOS TERCIARIOS
 	VIAIS ESTRUCTURANTES

INFRAESTRUCTURA VIARIA :

ELECTRICIDADE

ABASTECIMENTO

SANEAMENTO
