NÚCLEO	SANTISO	Nº PLANO:
PARROQUIA	CEREIXIDO (Santiago)	05/04-A
COORDENADAS	X: 655588 / Y: 4771779 / Z: 695	E: 1/2000

PLAN XERAL DE ORDENACIÓN MUNICIPAL
CONCELLO DE A FONSAGRADA

CATÁLOGO DE BENS PROTEXIDOS

NÚCLEO	SANTISO	Nº PLANO:
PARROQUIA	CEREIXIDO (Santiago)	05/04
COORDENADAS	X: 655588 / Y: 4771779 / Z: 695	E: 1/2000

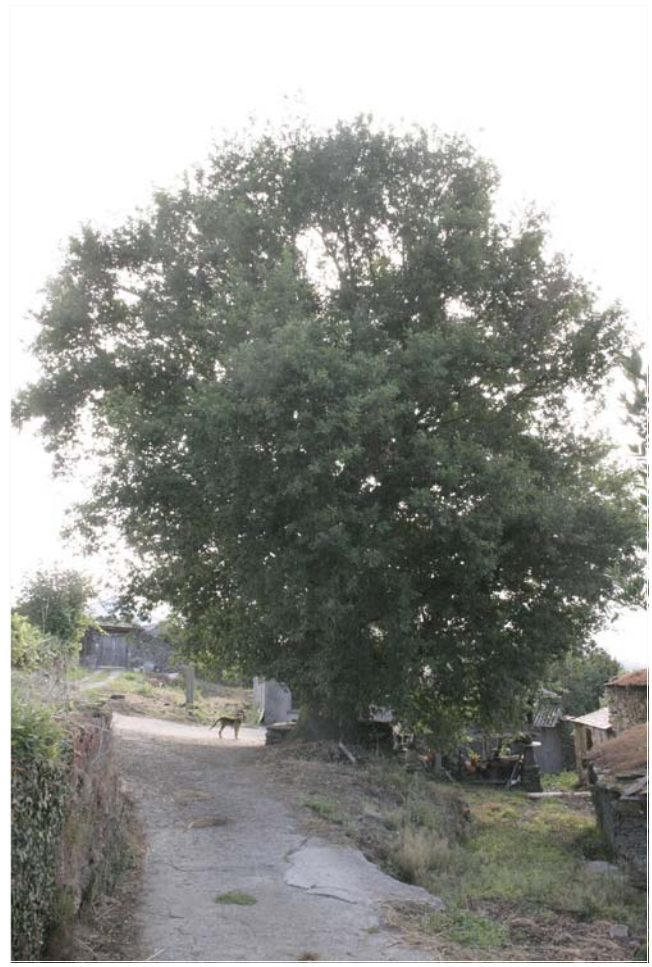
CARBALLO			
Núcleo	SANTISO		
Parroquia	CEREIXIDO (Santiago)		
Coordenadas UTM <small>UTM-ED50 (EPSG:3209)</small>	X : 655582	Y : 4771742	Z : 690
Escala : 1/2000	Ref. : 05 / 5-01

DESCRIPCIÓN: Carballo de gran porte situado á beira do vial público no núcleo de Santiso.
Árbore de copa ampla, redonda e irregular de folia caduca.
Tronco dereito, curto e grosso debido a que é un exemplar aillado.

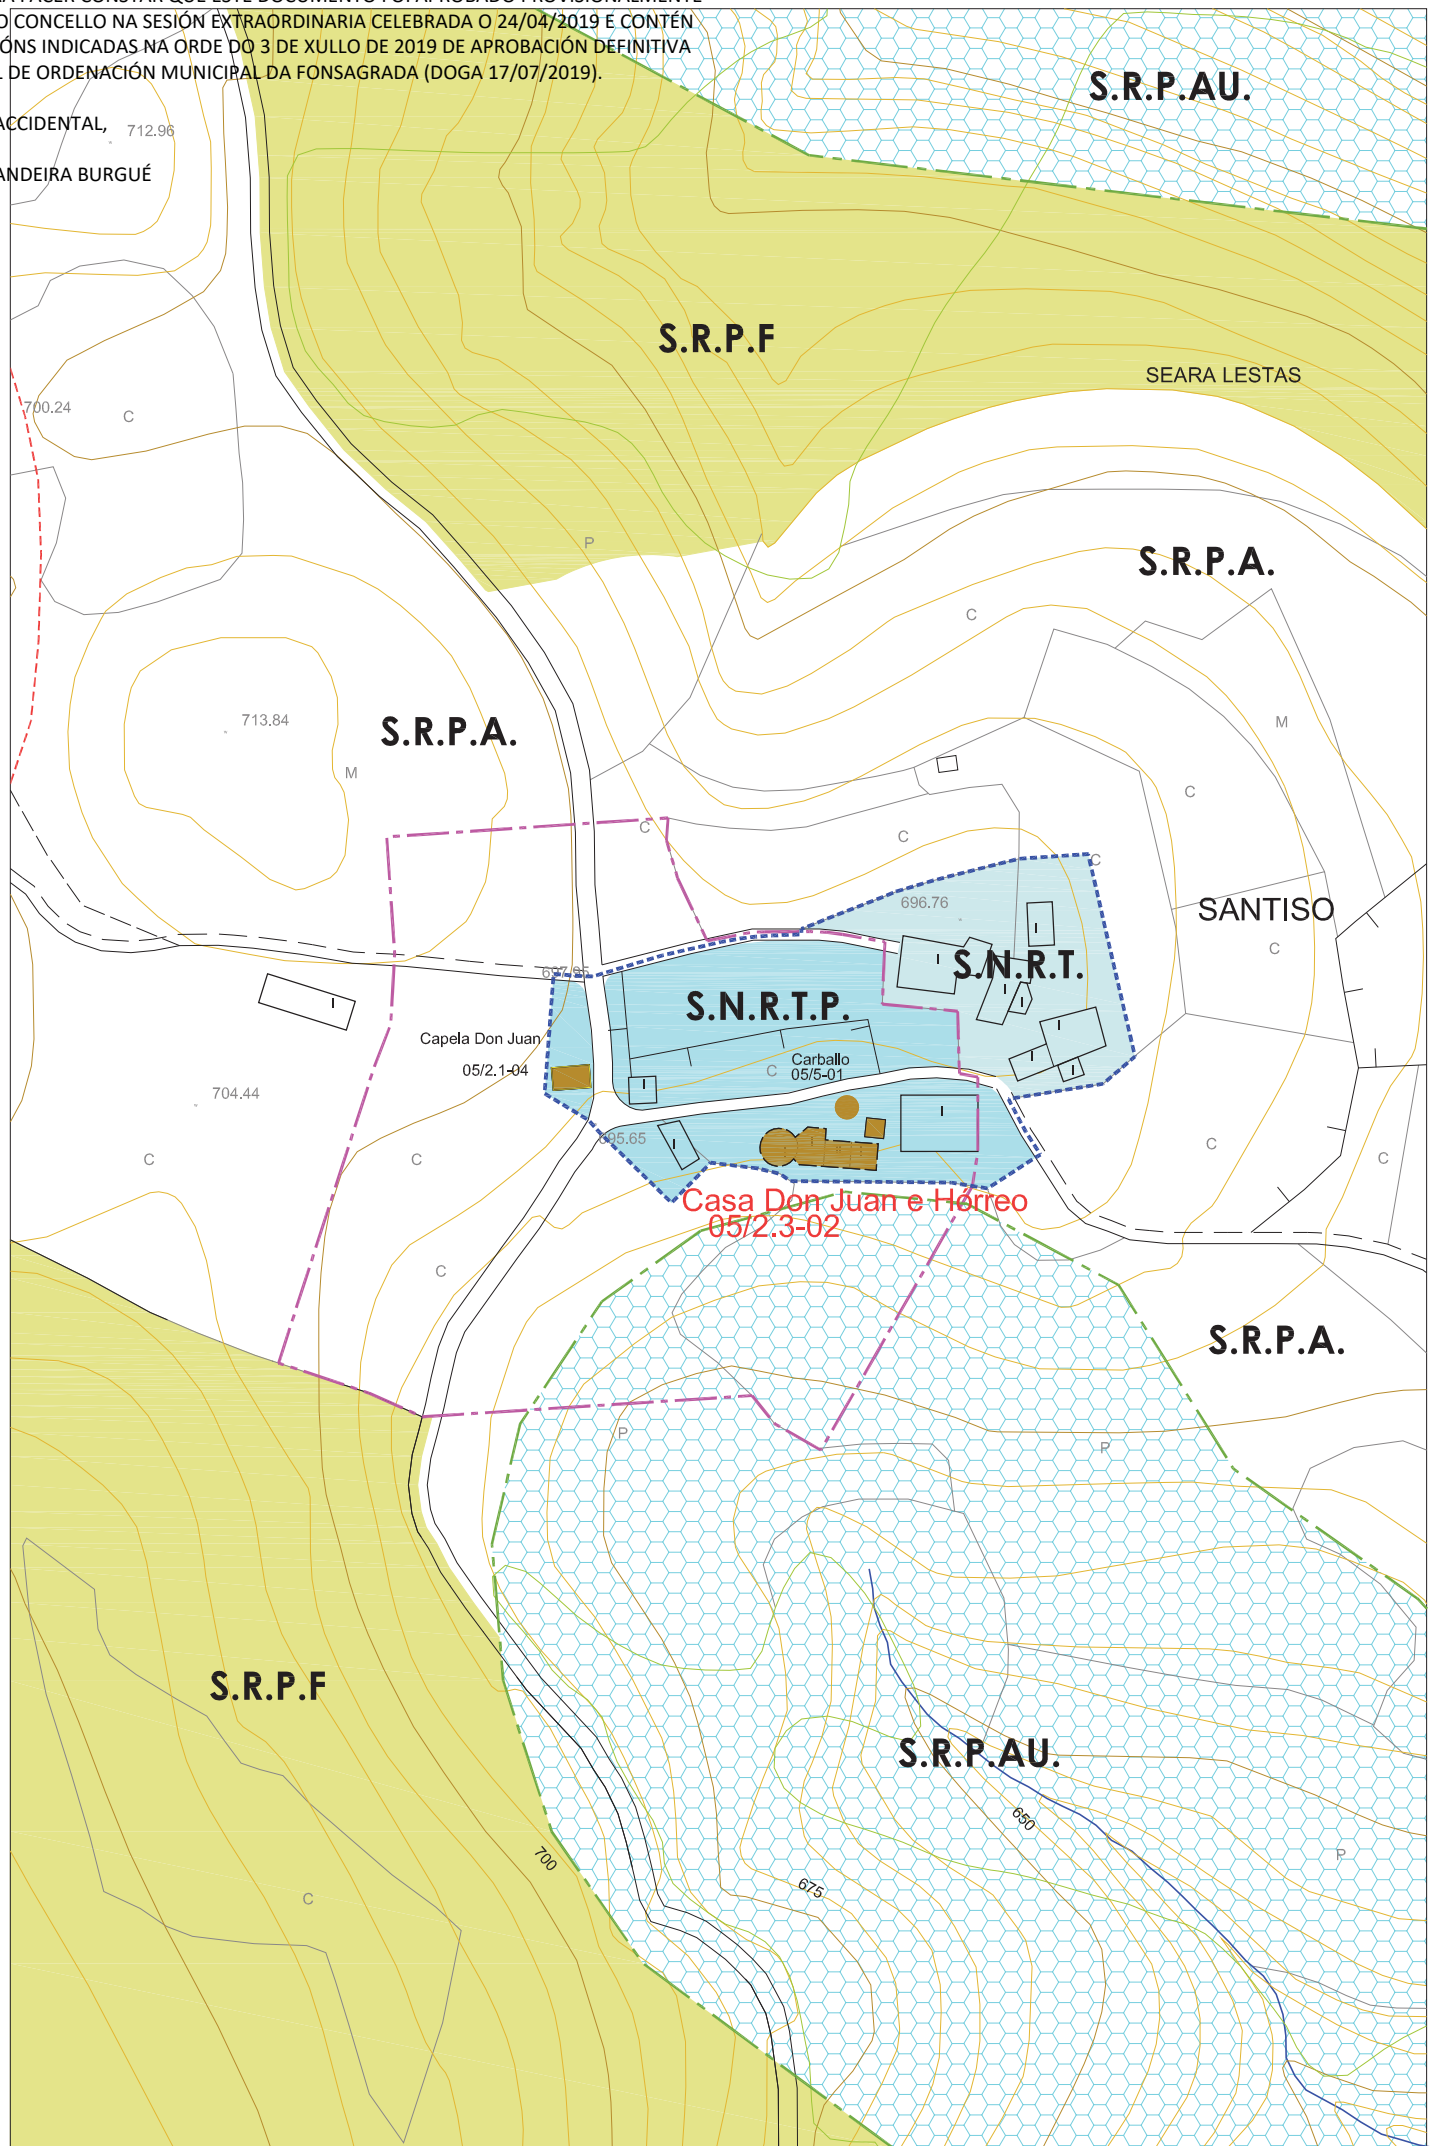
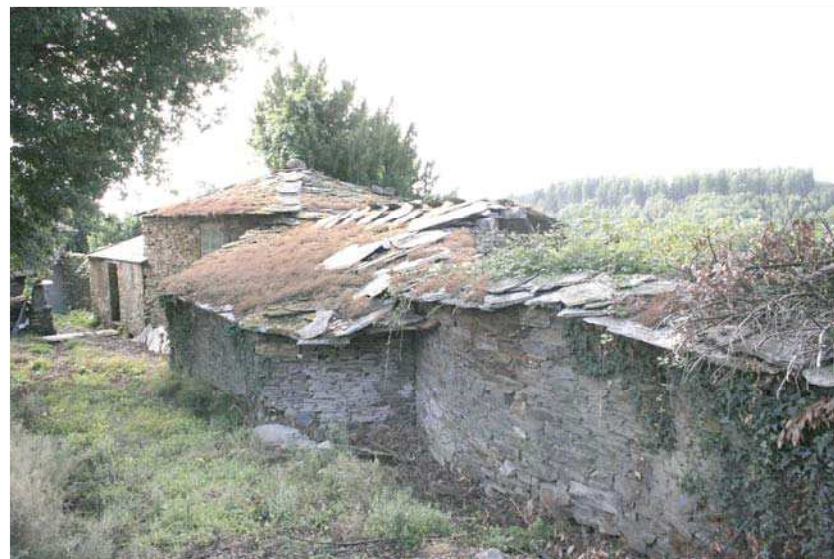
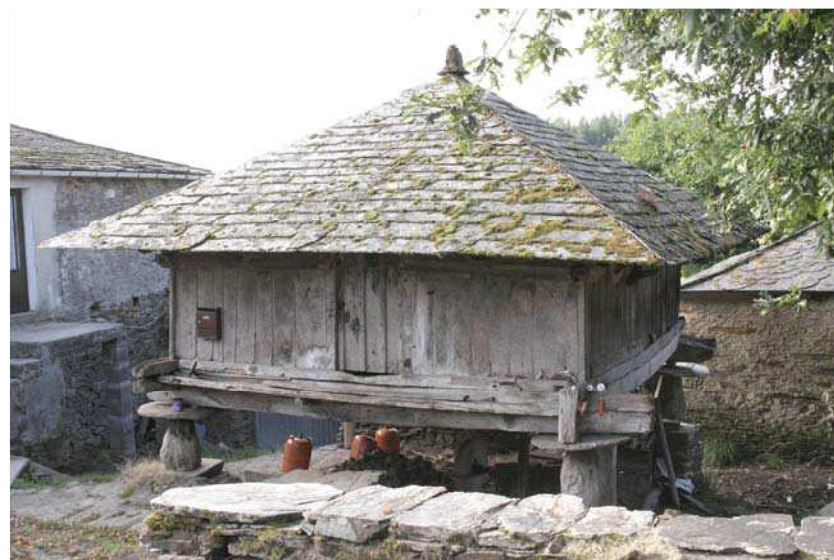
CASA E HÓRREO DE DON JUAN			
Núcleo	SANTISO		
Parroquia	CEREIXIDO (Santiago)		
Coordenadas UTM UTM-ED50 (EPSG:23029)	X : 655582	Y : 4771742	Z : 690
Escala : 1/2000	Ref. : 05 / 2.3-02

ADSCRIPCIÓN TIPOLÓXICA : Casa Don Juan con Hórreo

CONSERVACIÓN : Vivenda - Mala/Ruína Hórreo - Regular

DESCRIPCIÓN: Conxunto de Casa e Hórreo situados no núcleo de Santiso á beira dun vial público. Vivenda-palloza de planta rectangular, con lareira. Muros de mampostería de lousa e cuberta de xisto e palla. Conta con varios anexos. Parte das edificacións atópanse en estado de ruína. O Hórreo é de planta cadrada de 5x5m, situada sobre catro pés de madeira con tornarratos. Peche de táboas de madeira colocadas en vertical e cuberta a catro augas de lousa rematada nun pináculo de granito.

- VIVENDA:**
- Saneamento e consolidación de muros de carga.
 - Restauración cuberta.
 - Restauración de carpinterías
- HÓRREO:**
- Obras xerais de conservación e mantemento

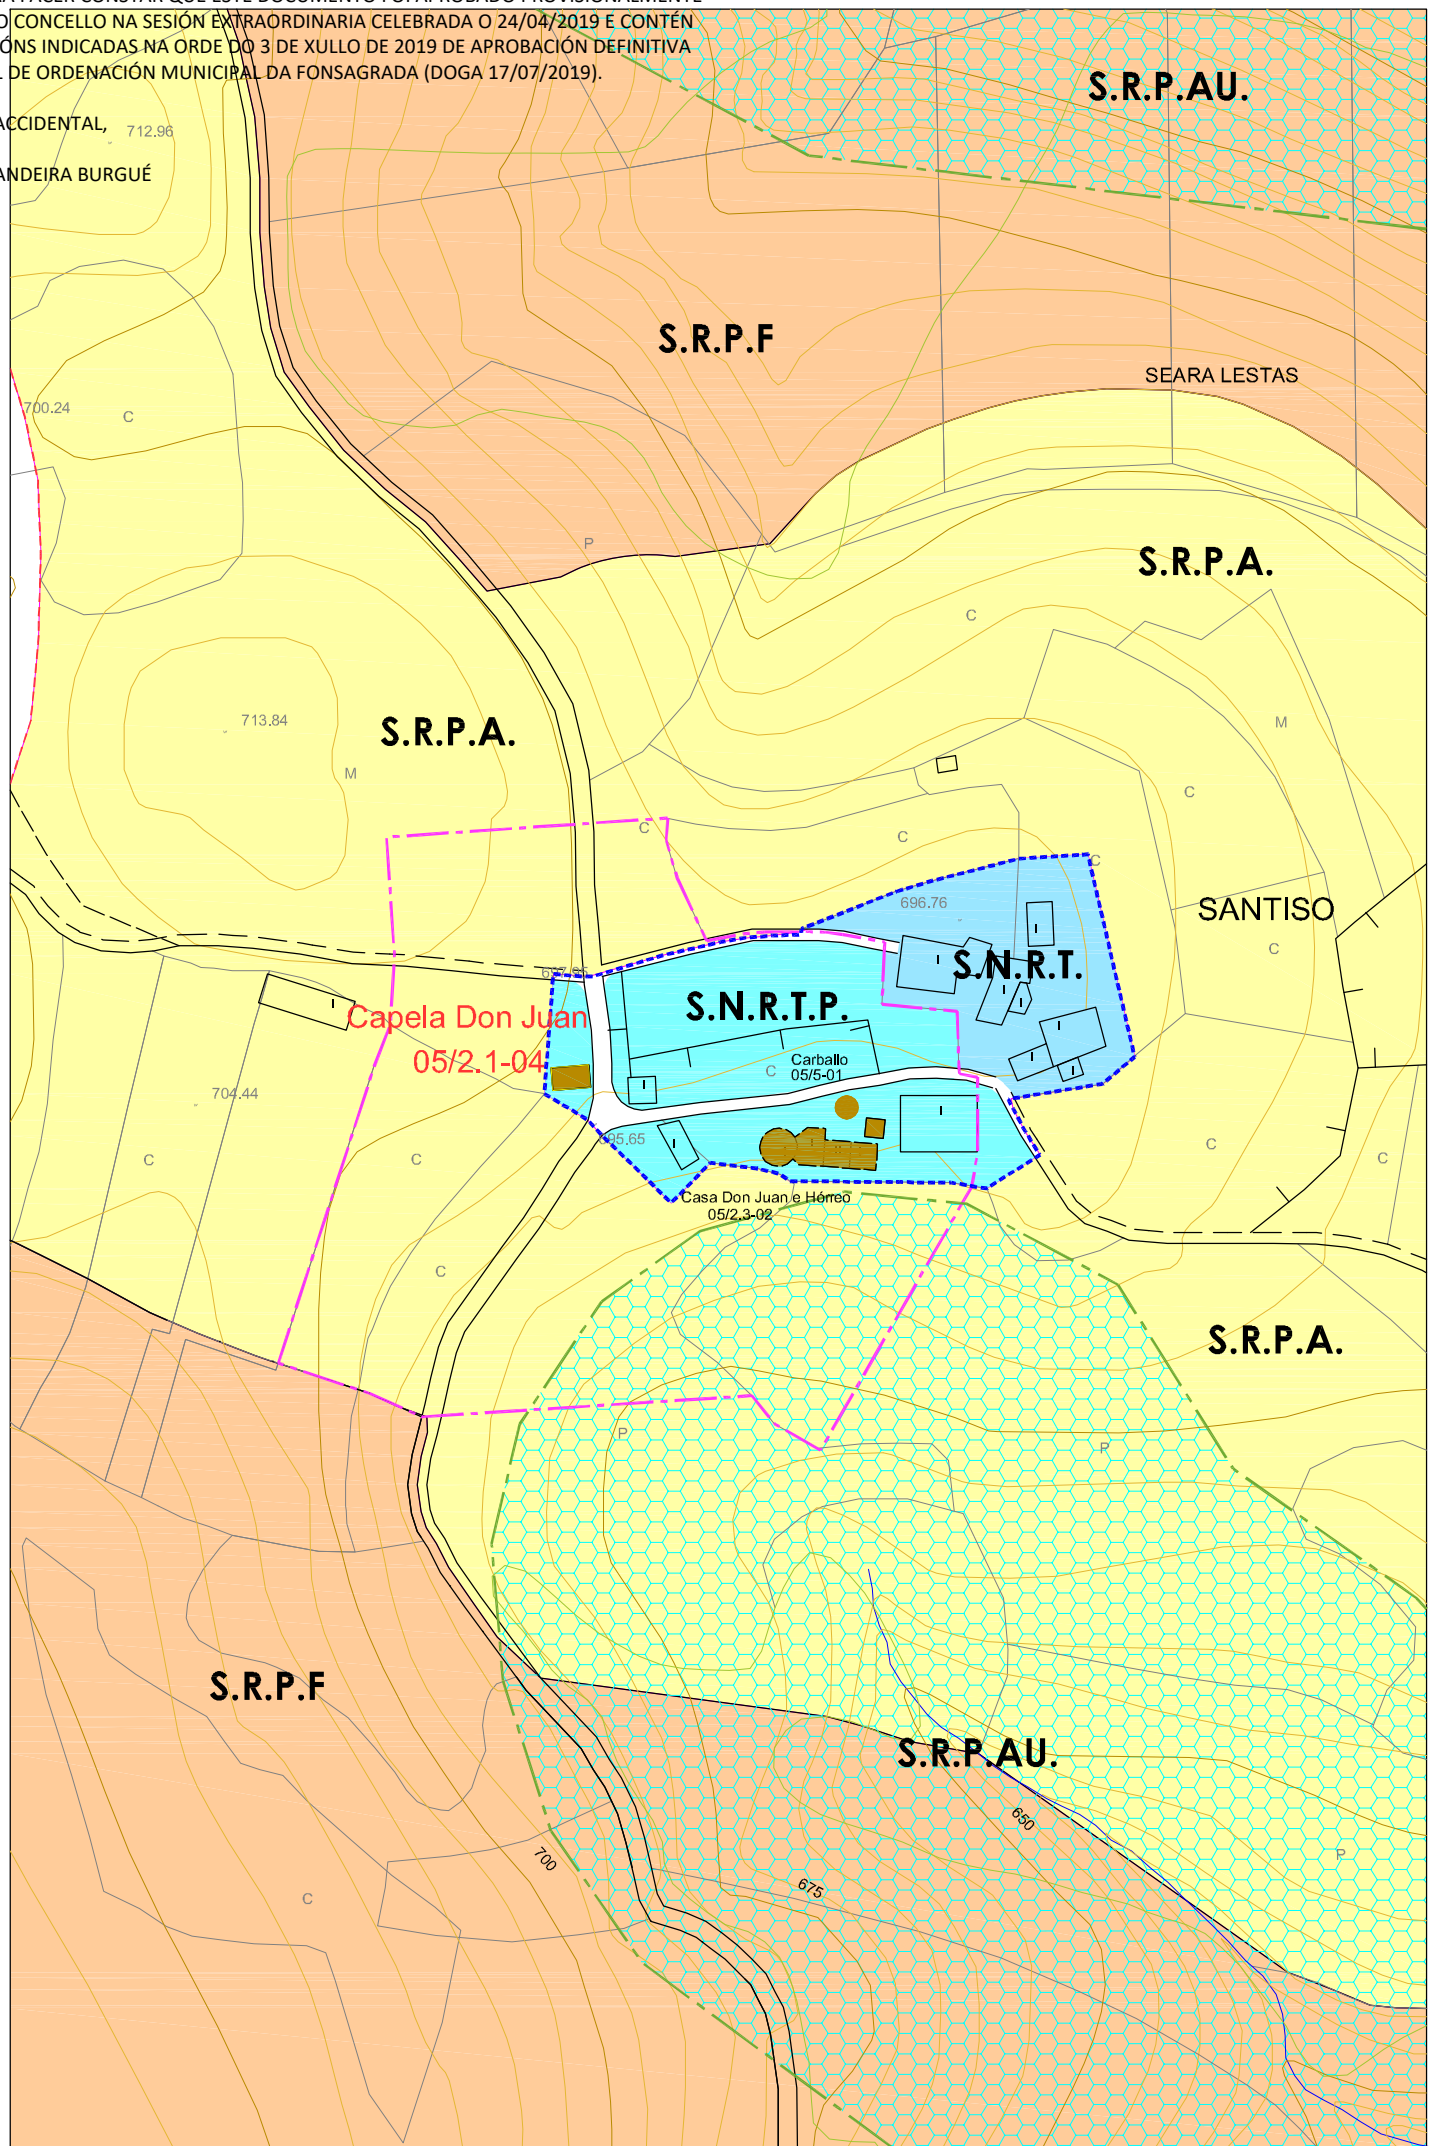
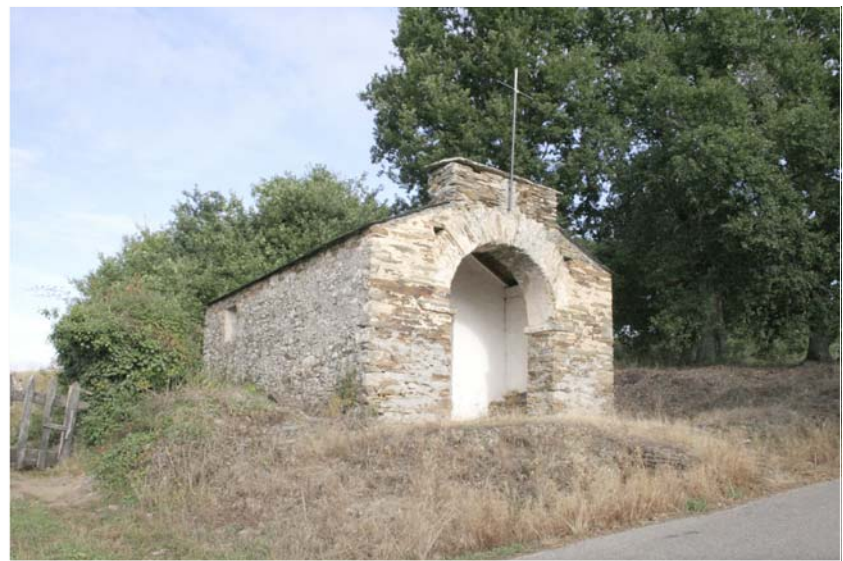
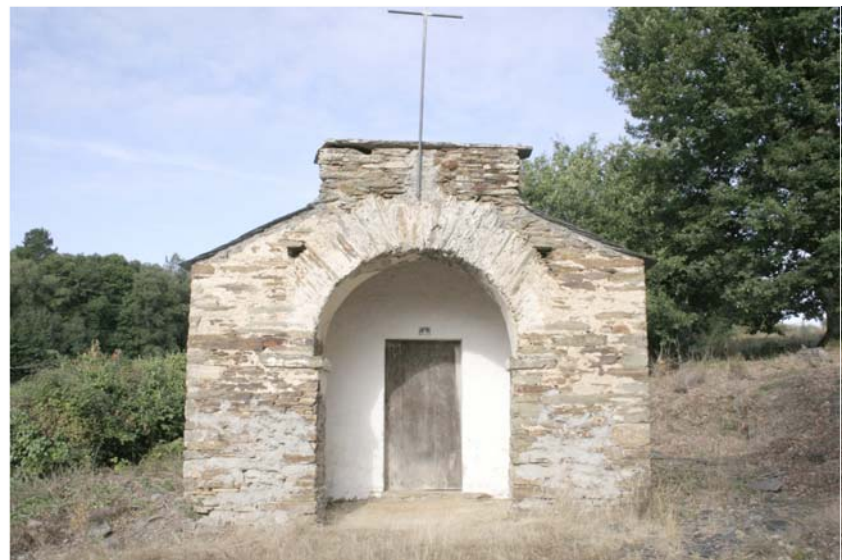
CAPELA DE SANTISO			
Núcleo	SANTISO		
Parroquia	CEREIXIDO (Santiago)		
Coordenadas UTM UTM-EDSO (EPSG:3209)	X : 655511	Y : 4771763	Z : 697
Escala : 1/2000	Ref. : 05 / 2.1-04

CONSERVACIÓN : Boa.

DESCRIPCIÓN: Capela situada no núcleo de Santiso. Encóntrase aillada, a beira dun vial público. Planta rectangular de 10 x 6 m. e cuberta a dúas augas. Tiña unha espadana da que só se conserva parte. Conta cun cabido previo a porta de acceso enmarcado nun arco de medio punto. Sobre éste sitúase unha cruz de metal que se prolonga verticalmente sobresaíndo do resto da edificación. Muros de carga de mampostería de xisto e cuberta de lousa con estrutura de vigas de madeira. Se conserva o primeiro corpo da espadana estando desaparecido o resto.

MEDIDAS DE PROTECCIÓN E MELLORAS:
- Saneamento de muros de carga.
- Restauración de carpinterías
- Eliminación da cruz e reposición da espadana.

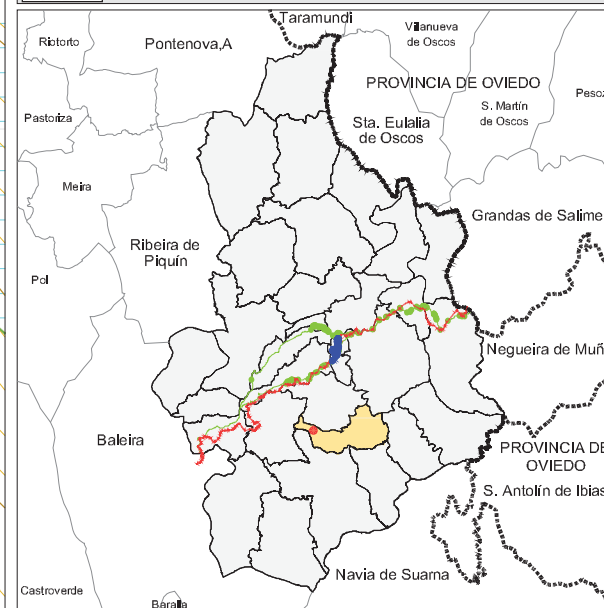
DELIMITACIÓN DO SOLO DE NÚCLEO RURAL
Superficie Núcleo : 9.632 m².

Nº de Viv. Existentes = 4
Nº Max. de Viv. Edificables = 2 / Parcela Min. = 800m²
Grao de consolidación do núcleo tradicional : 56%

ALIÑACIÓN DO VIAL
ALIÑACIÓN DO VIAL REGULARIZADA
LIÑA DE RETRANQUEO (3m. CON RESPECTO AO PECHO DE PARCELA)
10 ANCHO DO VIAL (E = Existente)

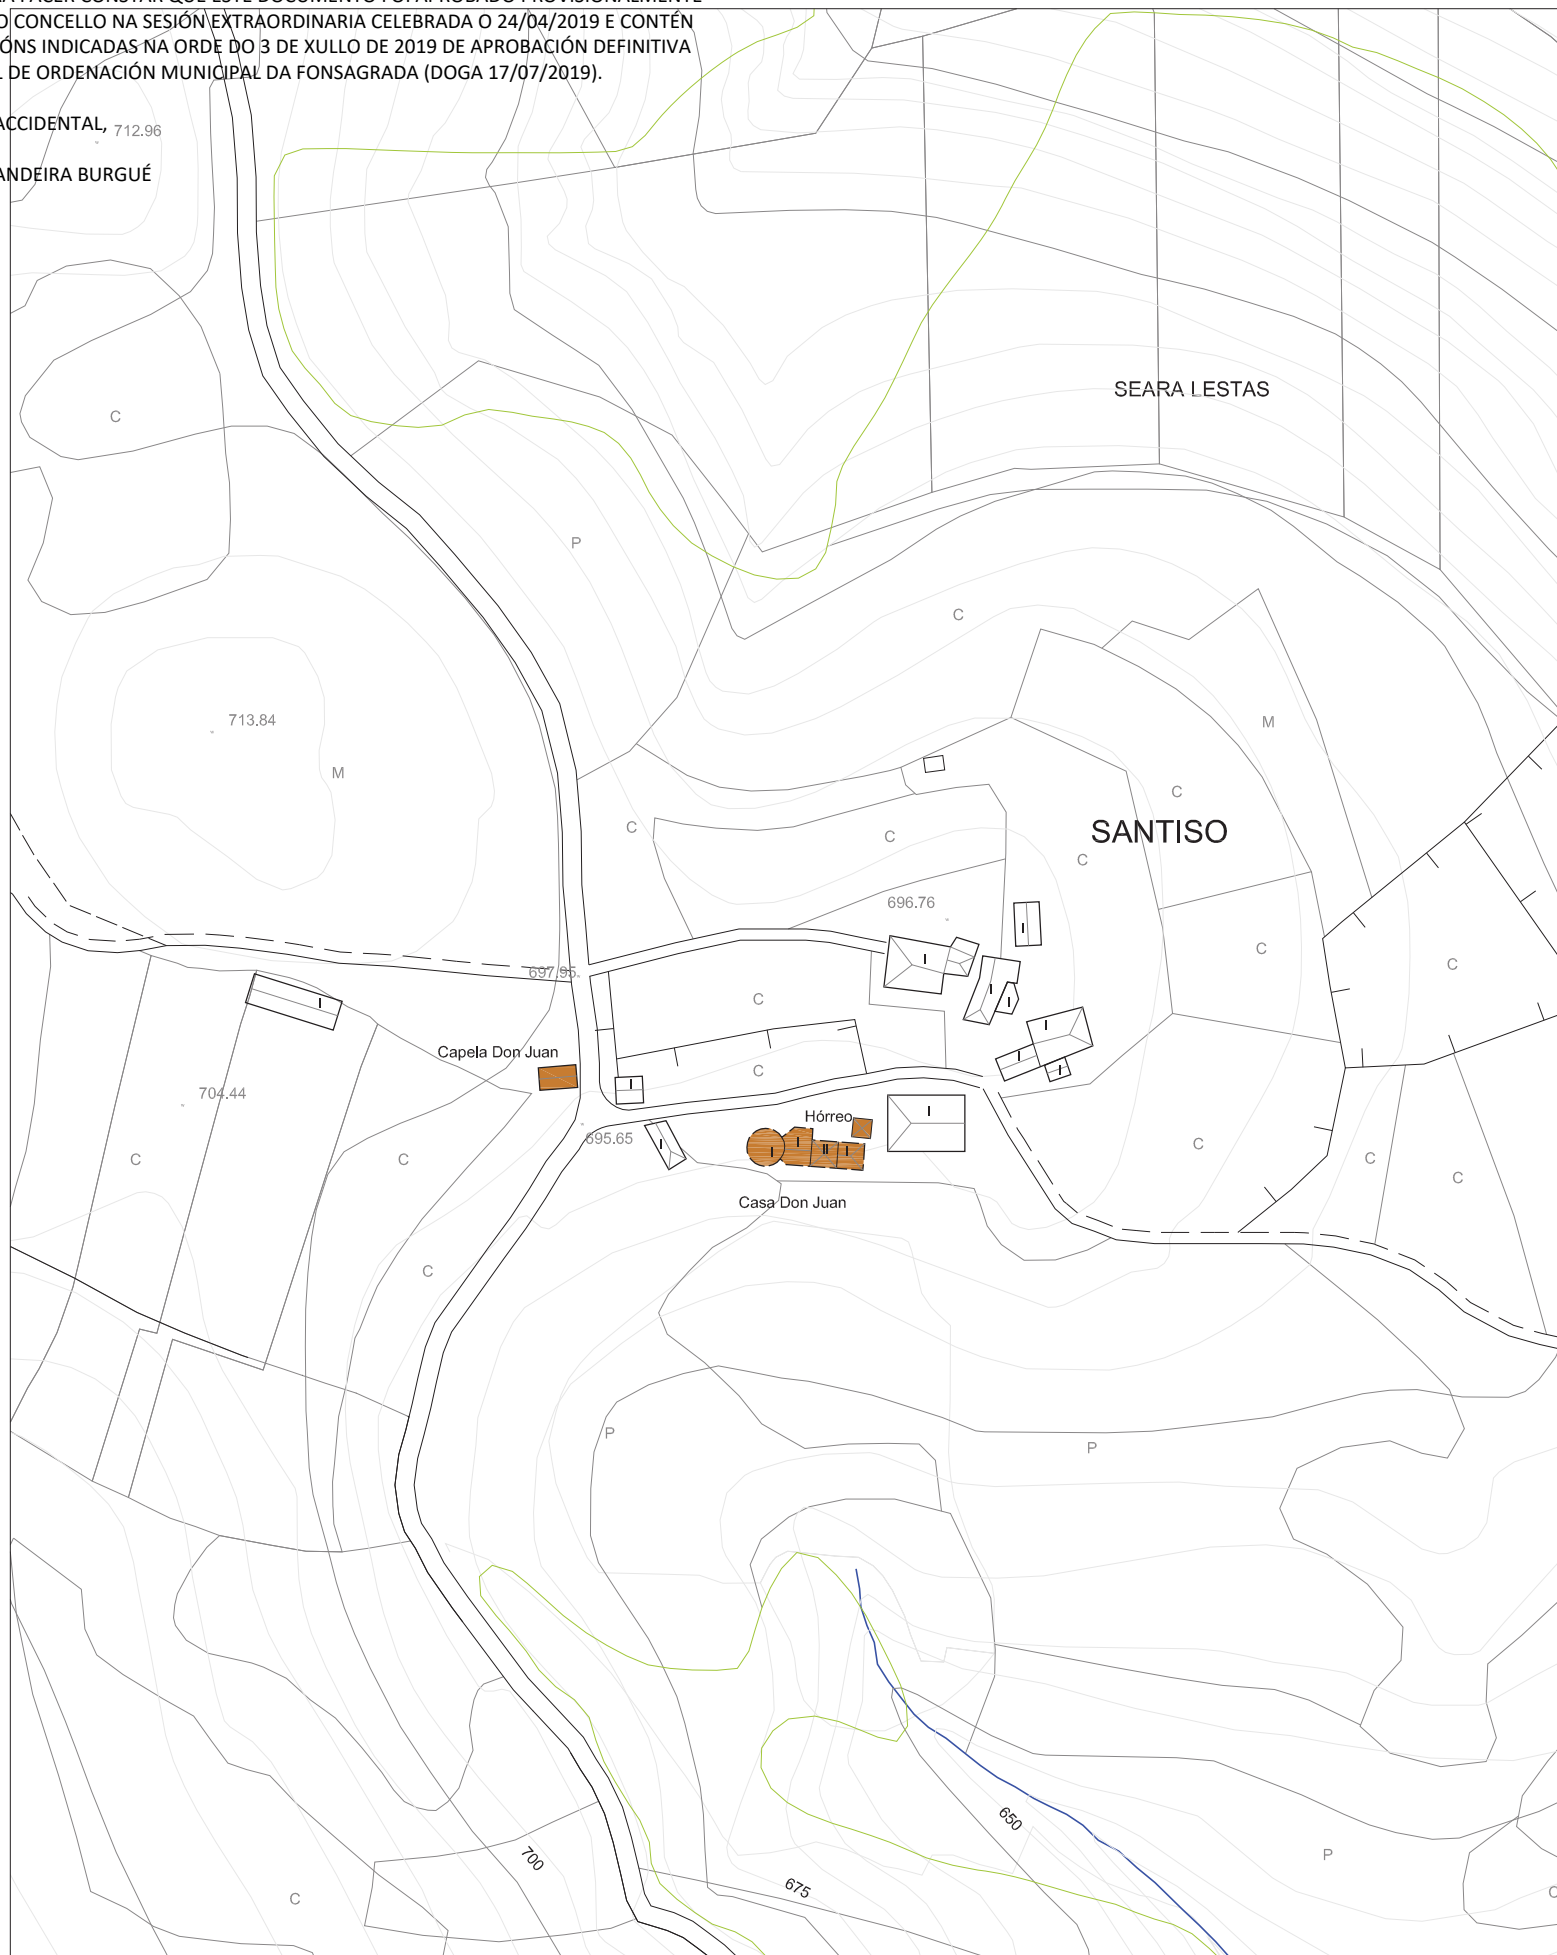
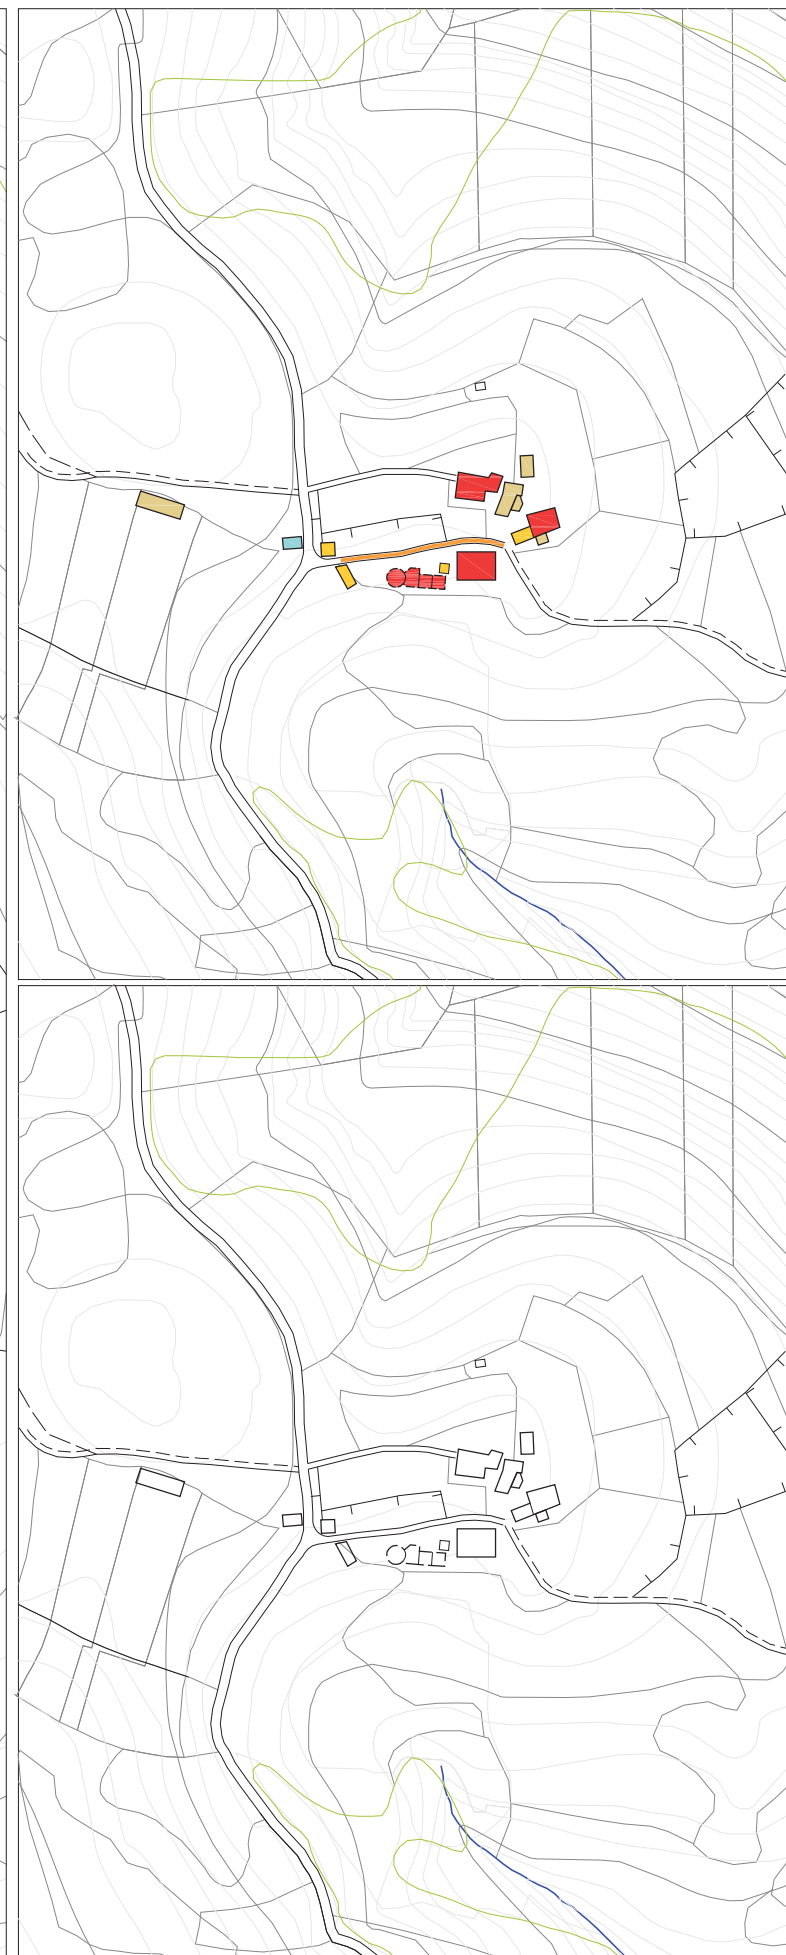
VIVENDA TRADICIONAL TIPO

VIVENDA TRADICIONAL
 	VIVENDA NON TRADICIONAL
 	ANEXOS VIVENDA
 	EDIFICIO AGROPECUARIO TRADICIONAL
 	EDIFICIO AGROPECUARIO NOVO
 	EDIFICIO EN RUINA
 	EDIFICIO PÚBLICO
 	USOS TERCIARIOS
 	VIAIS ESTRUCTURANTES
