ENTIDADES POBOACIONAIS - INFORMACIÓN

CATÁLOGO DE BENS PROTEXIDOS

PLAN XERAL DE ORDENACIÓN MUNICIPAL
CONCELLO DE A FONSAGRADA

DELIMITACIÓN DE NÚCLEOS RURAIS

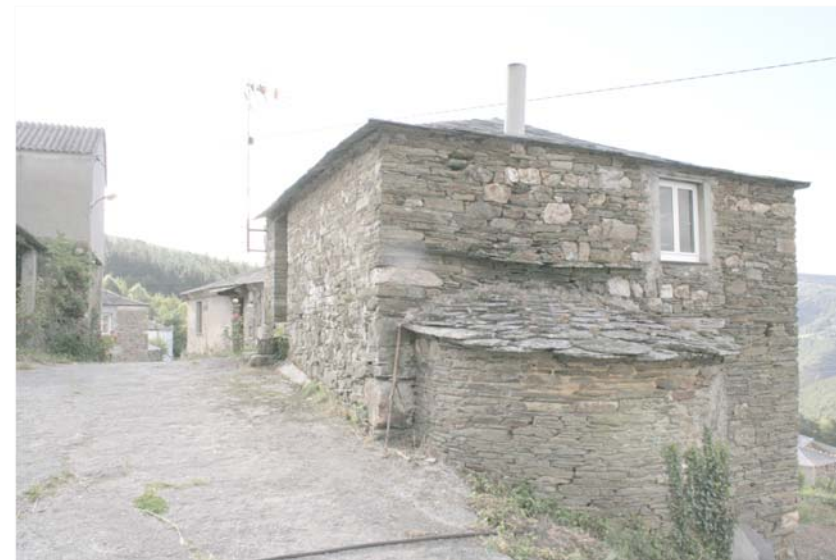
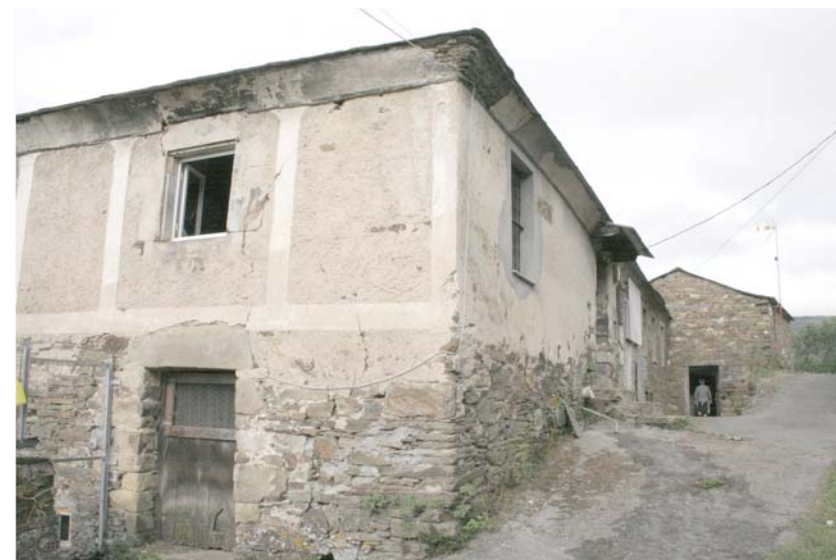
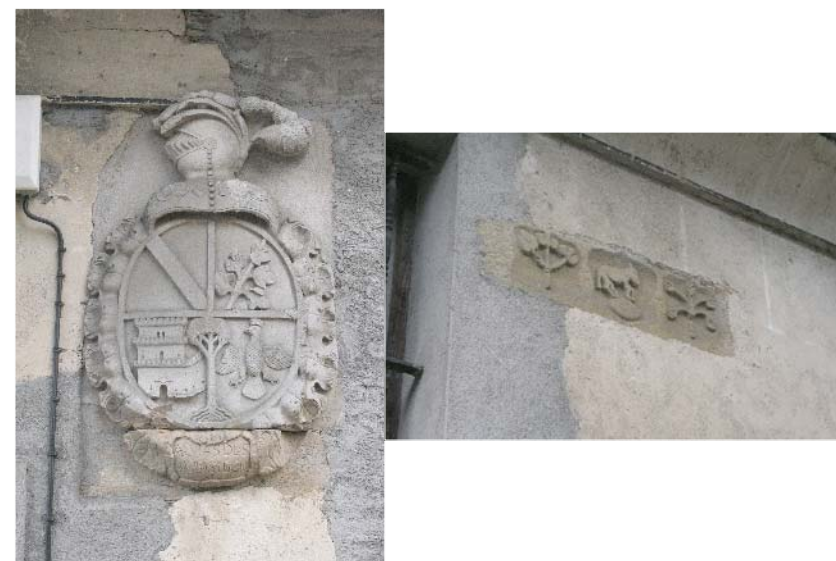
CASA CARBALLIDO CON ESCUDO

ADSCRIPCIÓN TIPOLÓXICA : Vivenda tradicional

CONSERVACIÓN : Mala

DESCRIPCIÓN: Edificación situada á beira do vial público no núcleo de Cuíñas. Construción de planta rectangular, con muros de carga de mampostería de xisto e cuberta a catro augas de lousa con estrutura de vigas de madeira. As paredes conservan restos de revoco de morteiro de cal e de pintura branca. Conta cun escudo e unha inscrición na fachada principal. O escudo é unha pedra tallada cunha inscrición na parte baixa: "Armas de los Prado y Figaroas". Yelmo na parte superior. O escudo ten na parte esquerda superior unha bandeira, a dereita unha rama. Na parte inferior esquerda un castelo e un águia na dereita separadas por unha árbore.

- Saneamento de muros de carga.
- Substitución de ventás.

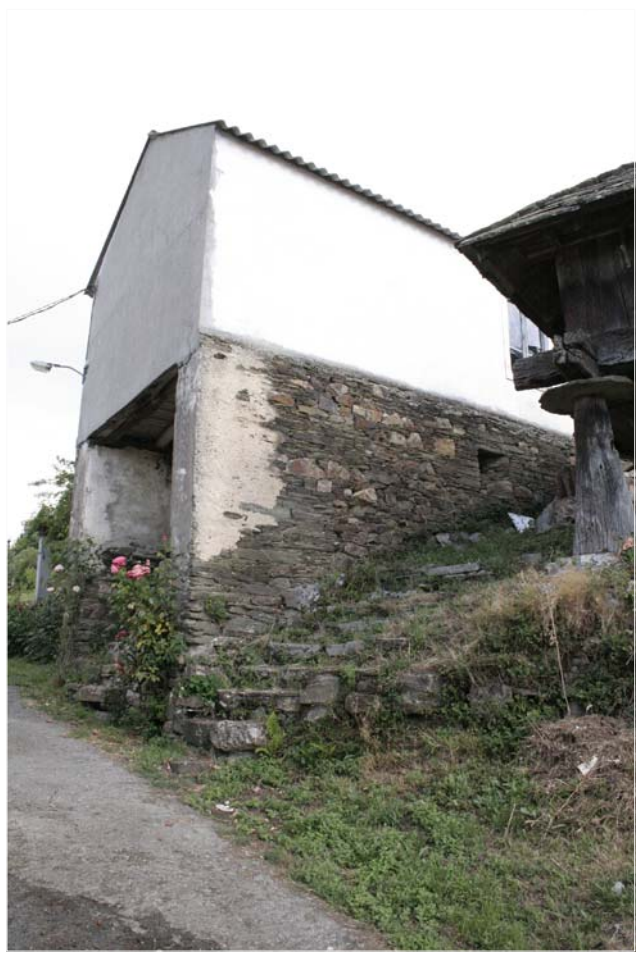
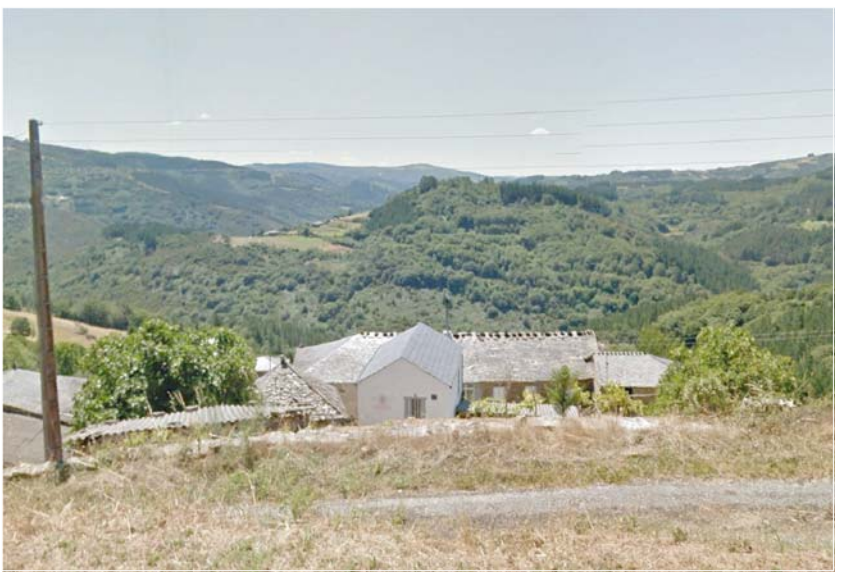
| CAPELA DA CASA DO GREGO | | | |

ADSCRIPCIÓN TIPOLÓXICA : Arquitectura relixiosa tradicional. Tipoloxía totalmente alterada pola planta engadida.

CONSERVACIÓN : Regular / Moi alterada.

DESCRIPCIÓN: Capela da Casa do Grego.
É unha capela privada con máis de 150 anos. Construción de forma rectangular de aproximadamente 8x4 m. con acceso dende un camiño, e encaixada na ladeira.
Aproveitando o desnivel entre as fachadas norte e sur, se añadio recentemente unha planta máis con acceso desde a fachada norte destinada a teleclub, alterando de forma radical a imaxe do edificio.
É unha capela con retablo de madeira e reclinatorio, dedicada a Nosa Señora dos Remedios e a San Francisco.

MEDIDAS DE PROTECCIÓN E MELLORAS:
- Recuperación do volume orixinal e restauración filolóxica
