**ENTIDADES POBOACIONAIS - INFORMACIÓN**

CATÁLOGO DE BENS PROTEXIDOS

| IGREXA PARROQUIAL | | | |
| Núcleo | SAN CRISTOVO | | |

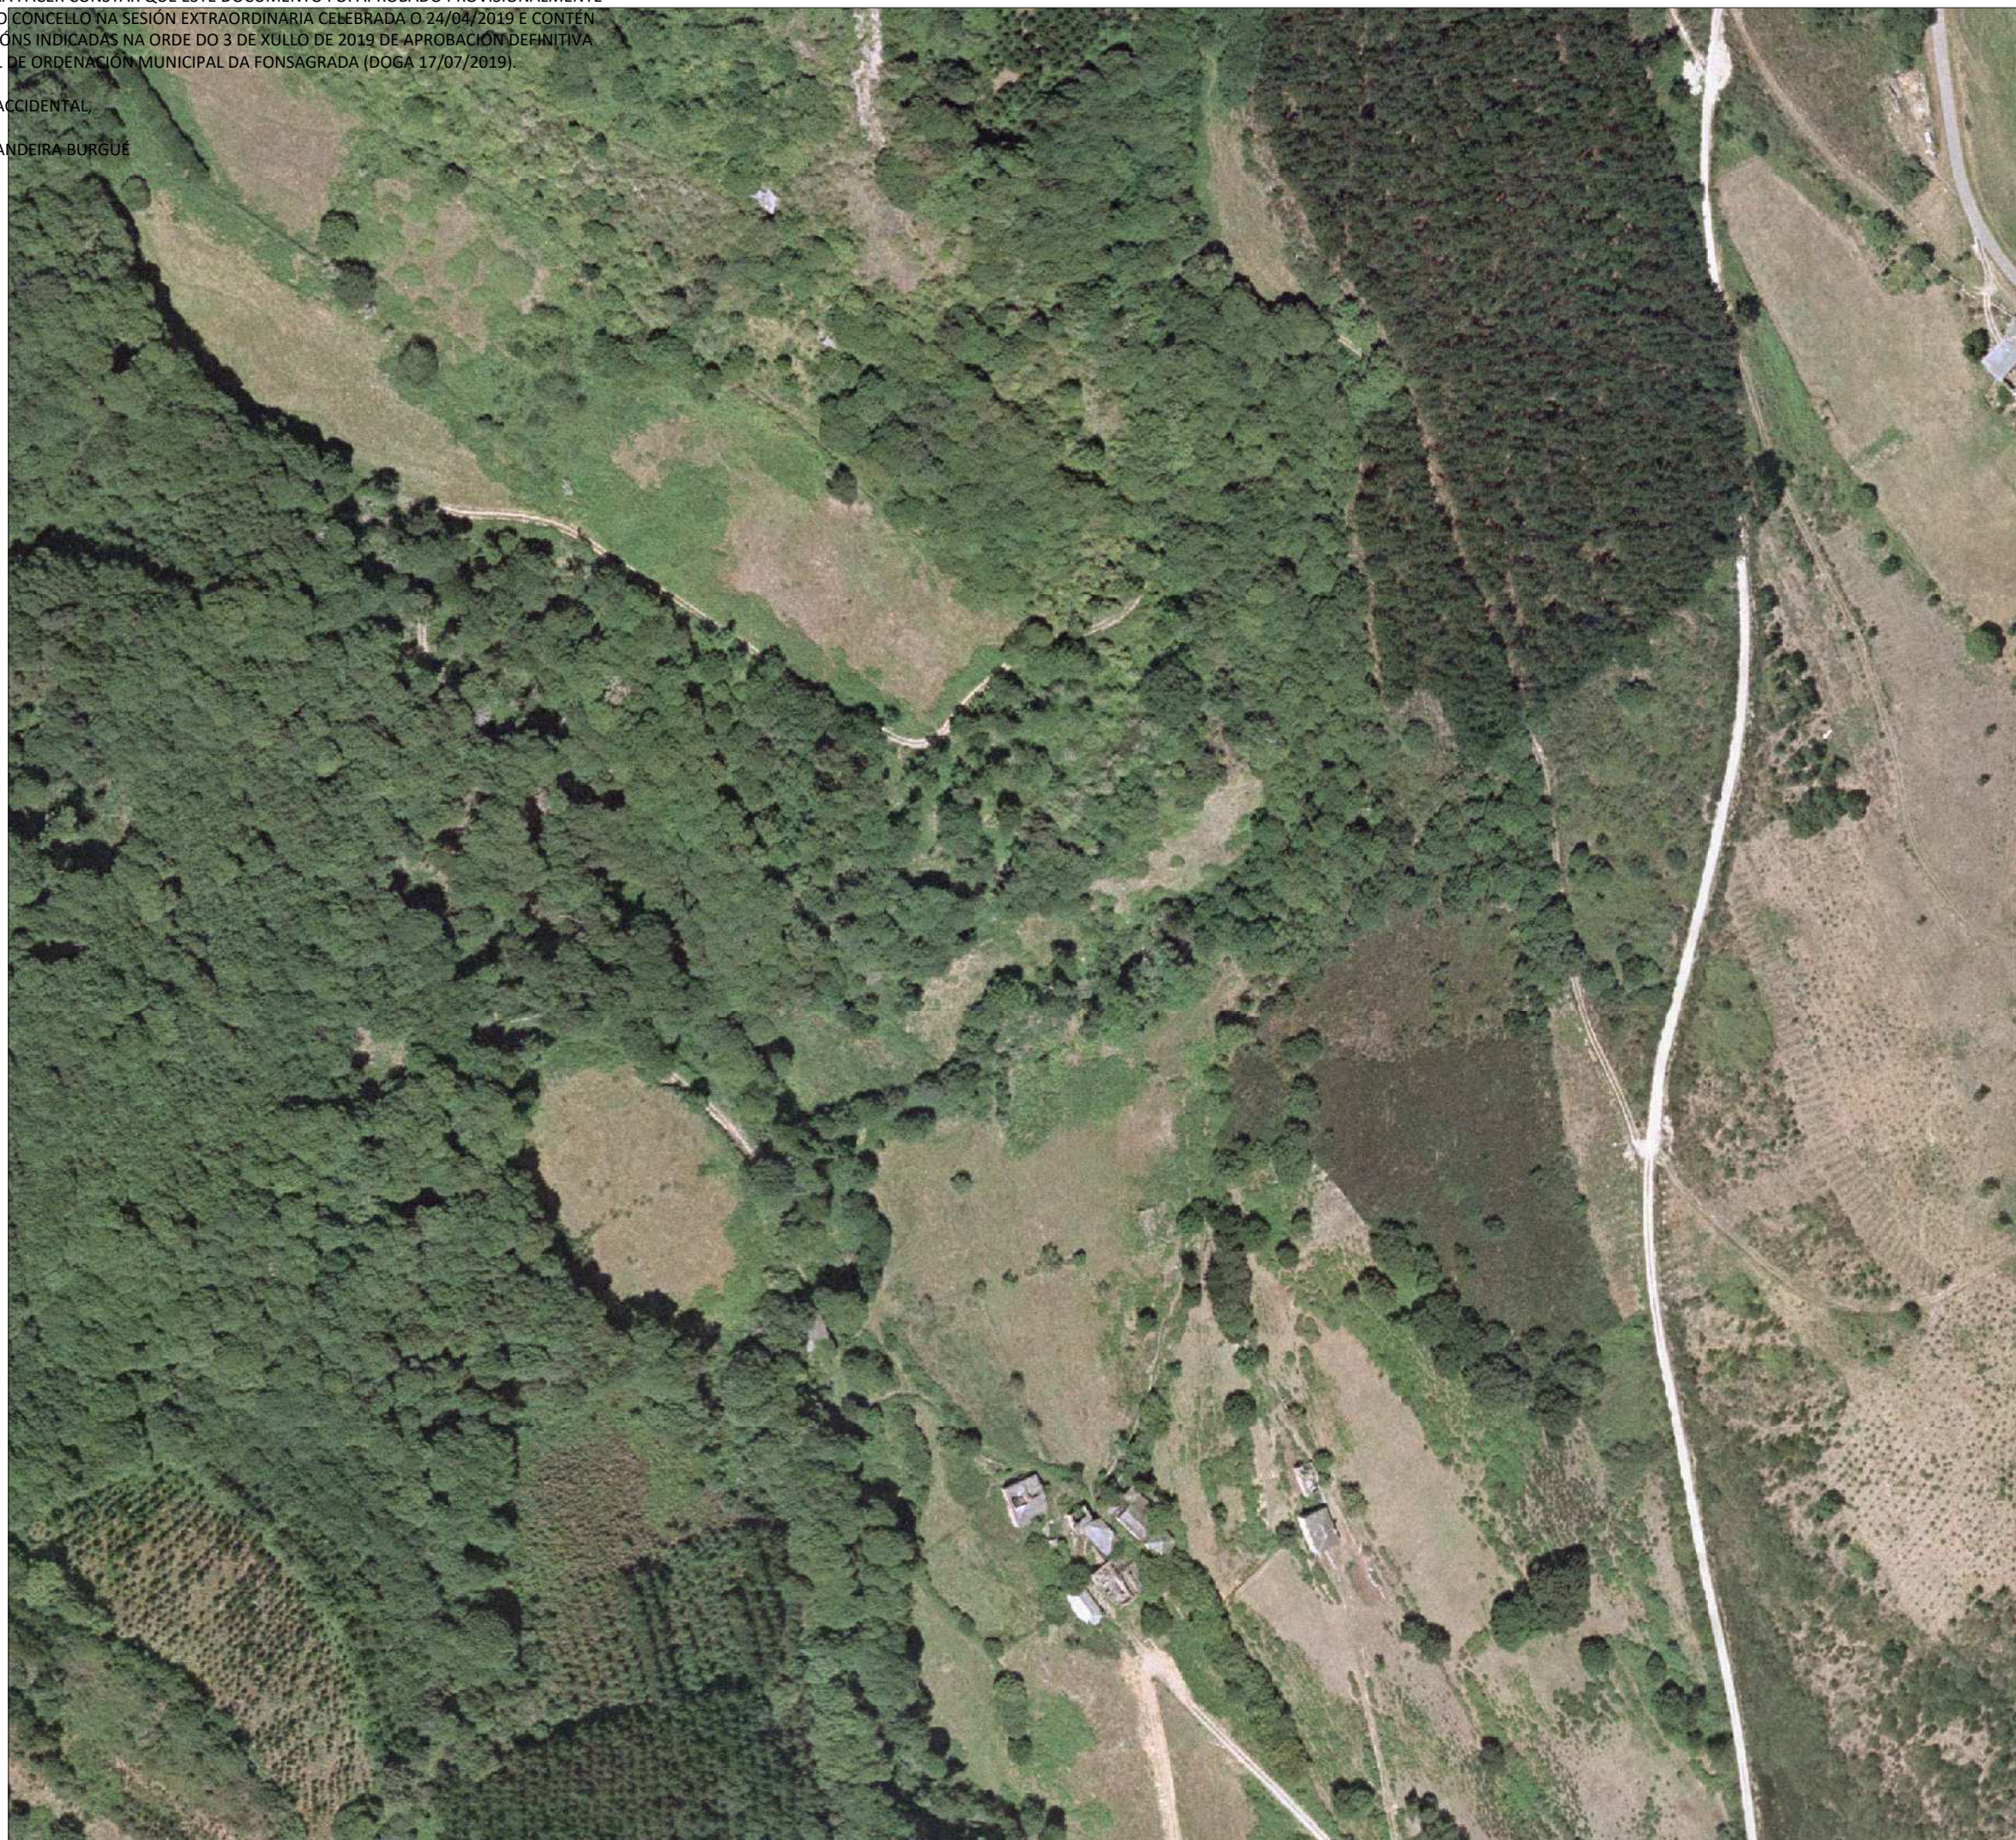
| PARROQUIA | <b>CUÍÑAS (S.Cristovo)</b> | <b>06/11-A</b> |

| CARACTERÍSTICAS MORFO-ESTRUTURAIS E DE SITUACIÓN | | |
| | Media ladeira | X |
| | Nuclear con caserío claro | X |

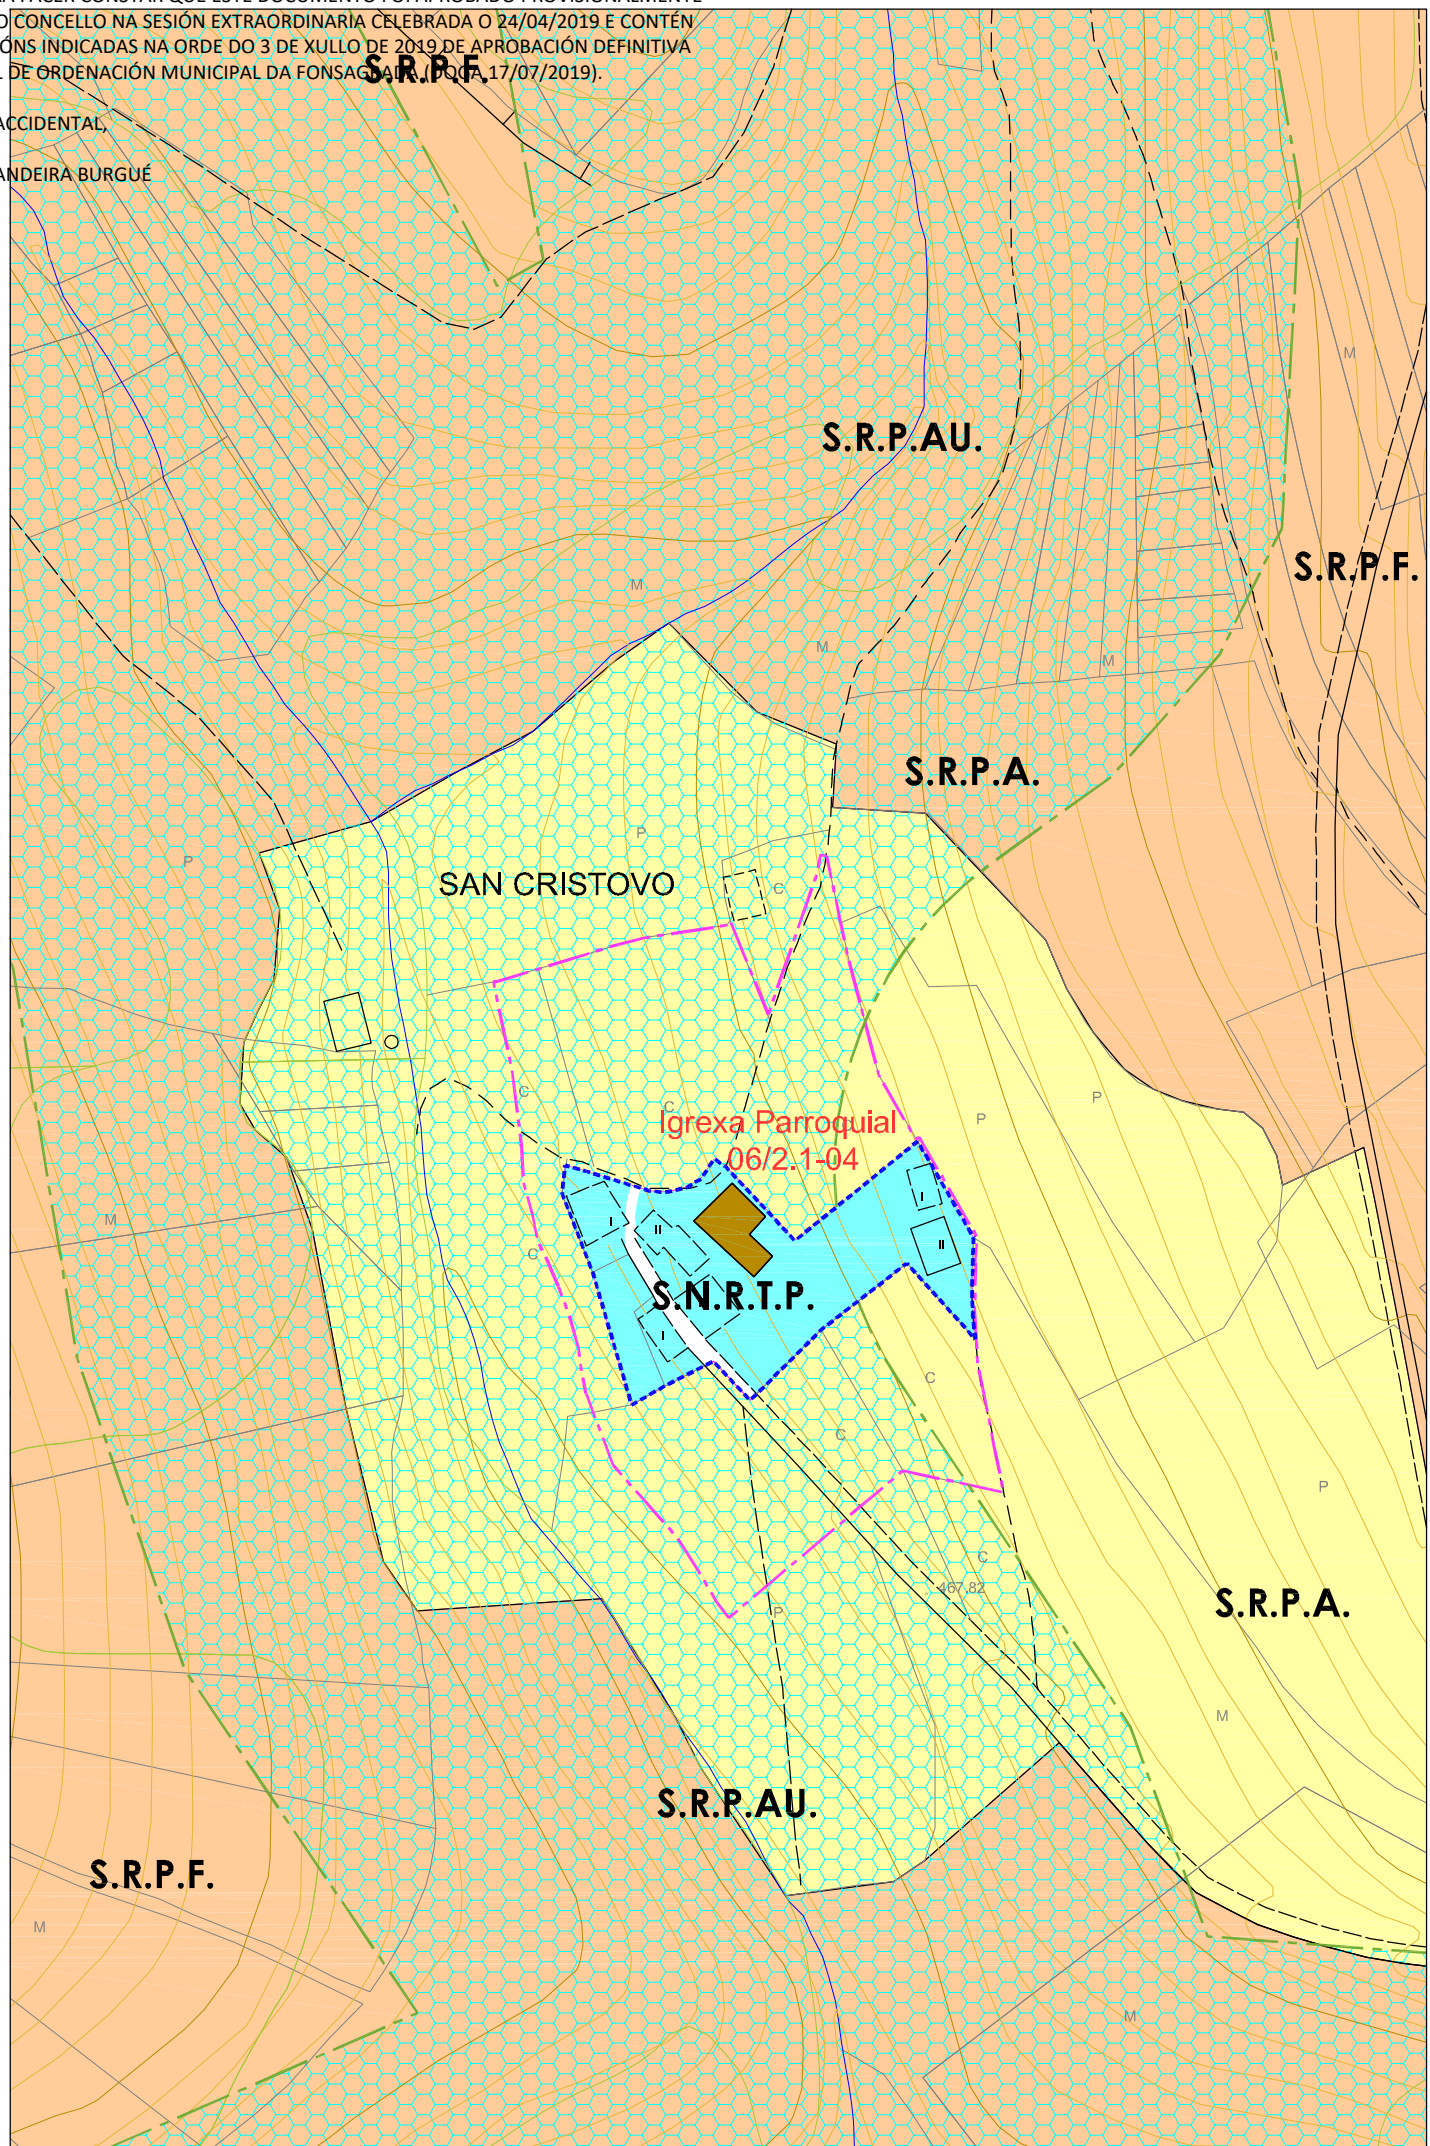
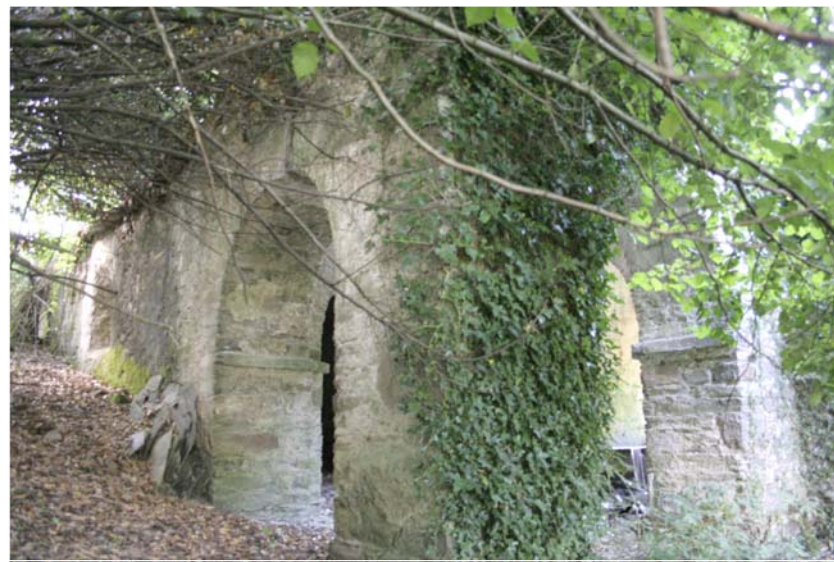
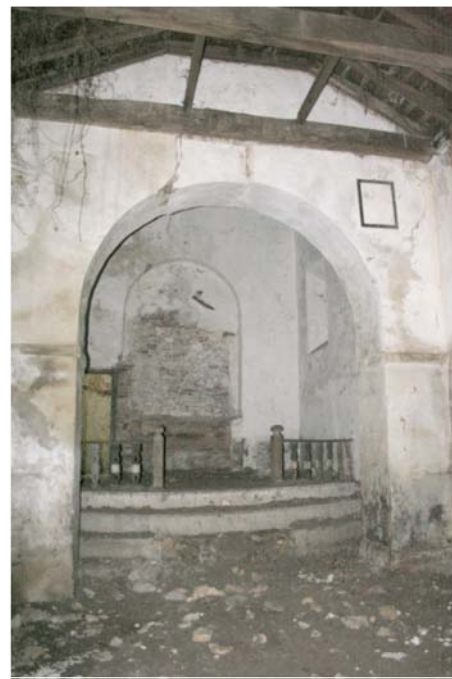
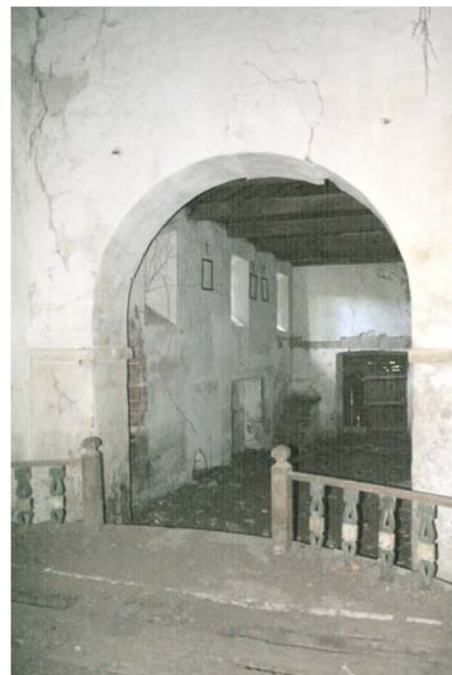
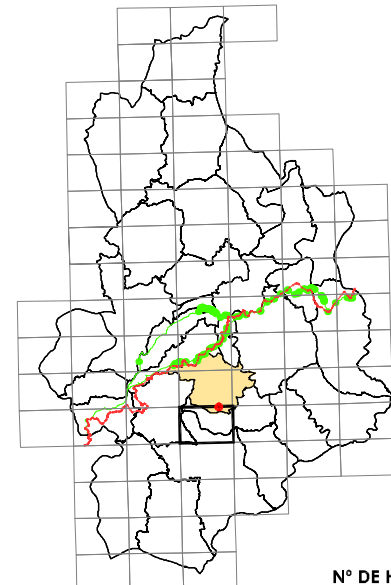
| IGREXA PARROQUIAL | | | |
|--|---|---|---|
| Escala : 1/2000 | <b>Ref. : 06 / 2.1-04</b> | | |

**SITUACIÓN E ACCESO :** Atópase no núcleo de San Cristovo. O acceso é malo.

**CONSERVACIÓN :** Mala.

**DESCRIPCIÓN:** Igrexa parroquial situada no núcleo de San Cristovo. Unha soa nave con cabido previo constituído por tres grandes arcos de mampostería de lousa. Arco triunfal de medio punto. Estrutura de cuberta constituída por un armazón complexo de madeira. Actualmente baleirada de bens móbiles e en estado de abandono.

- Limpeza vexetación exterior.
- Saneamento e consolidación de muros de carga.
- Izado de dovelas caídas
- Restauración de cuberta
- Restauración e reposición de carpinterías
- Reposición do coro

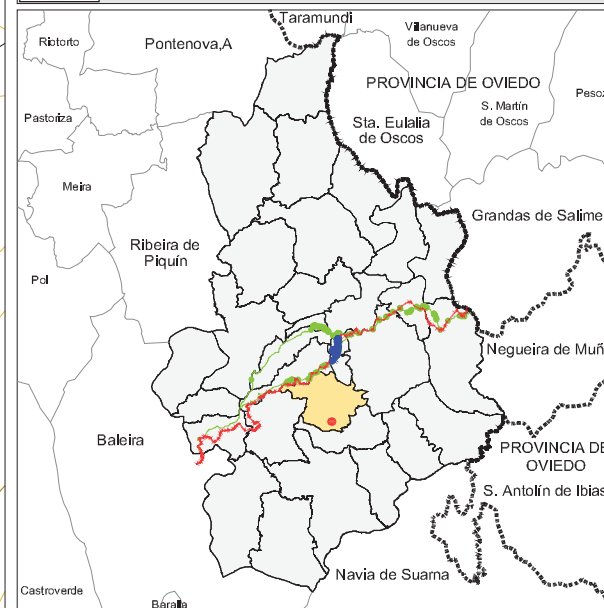
| NÚCLEO | SAN CRISTOVO | Nº PLANO: |

DELIMITACIÓ DO SOLO DE NÚCLEO RURAL  
Superficie Núcleo : 4.159m<sup>2</sup>.

NÚCLEO RURAL TRADICIONAL - PROTECCIÓ  
 Nº de Viv. Existentes = 3  
 Nº Max. de Viv. Edificables = 0 / Parcela Min. = 600m<sup>2</sup>  
 Grao de consolidacIón do núcleo tradicional : 76%

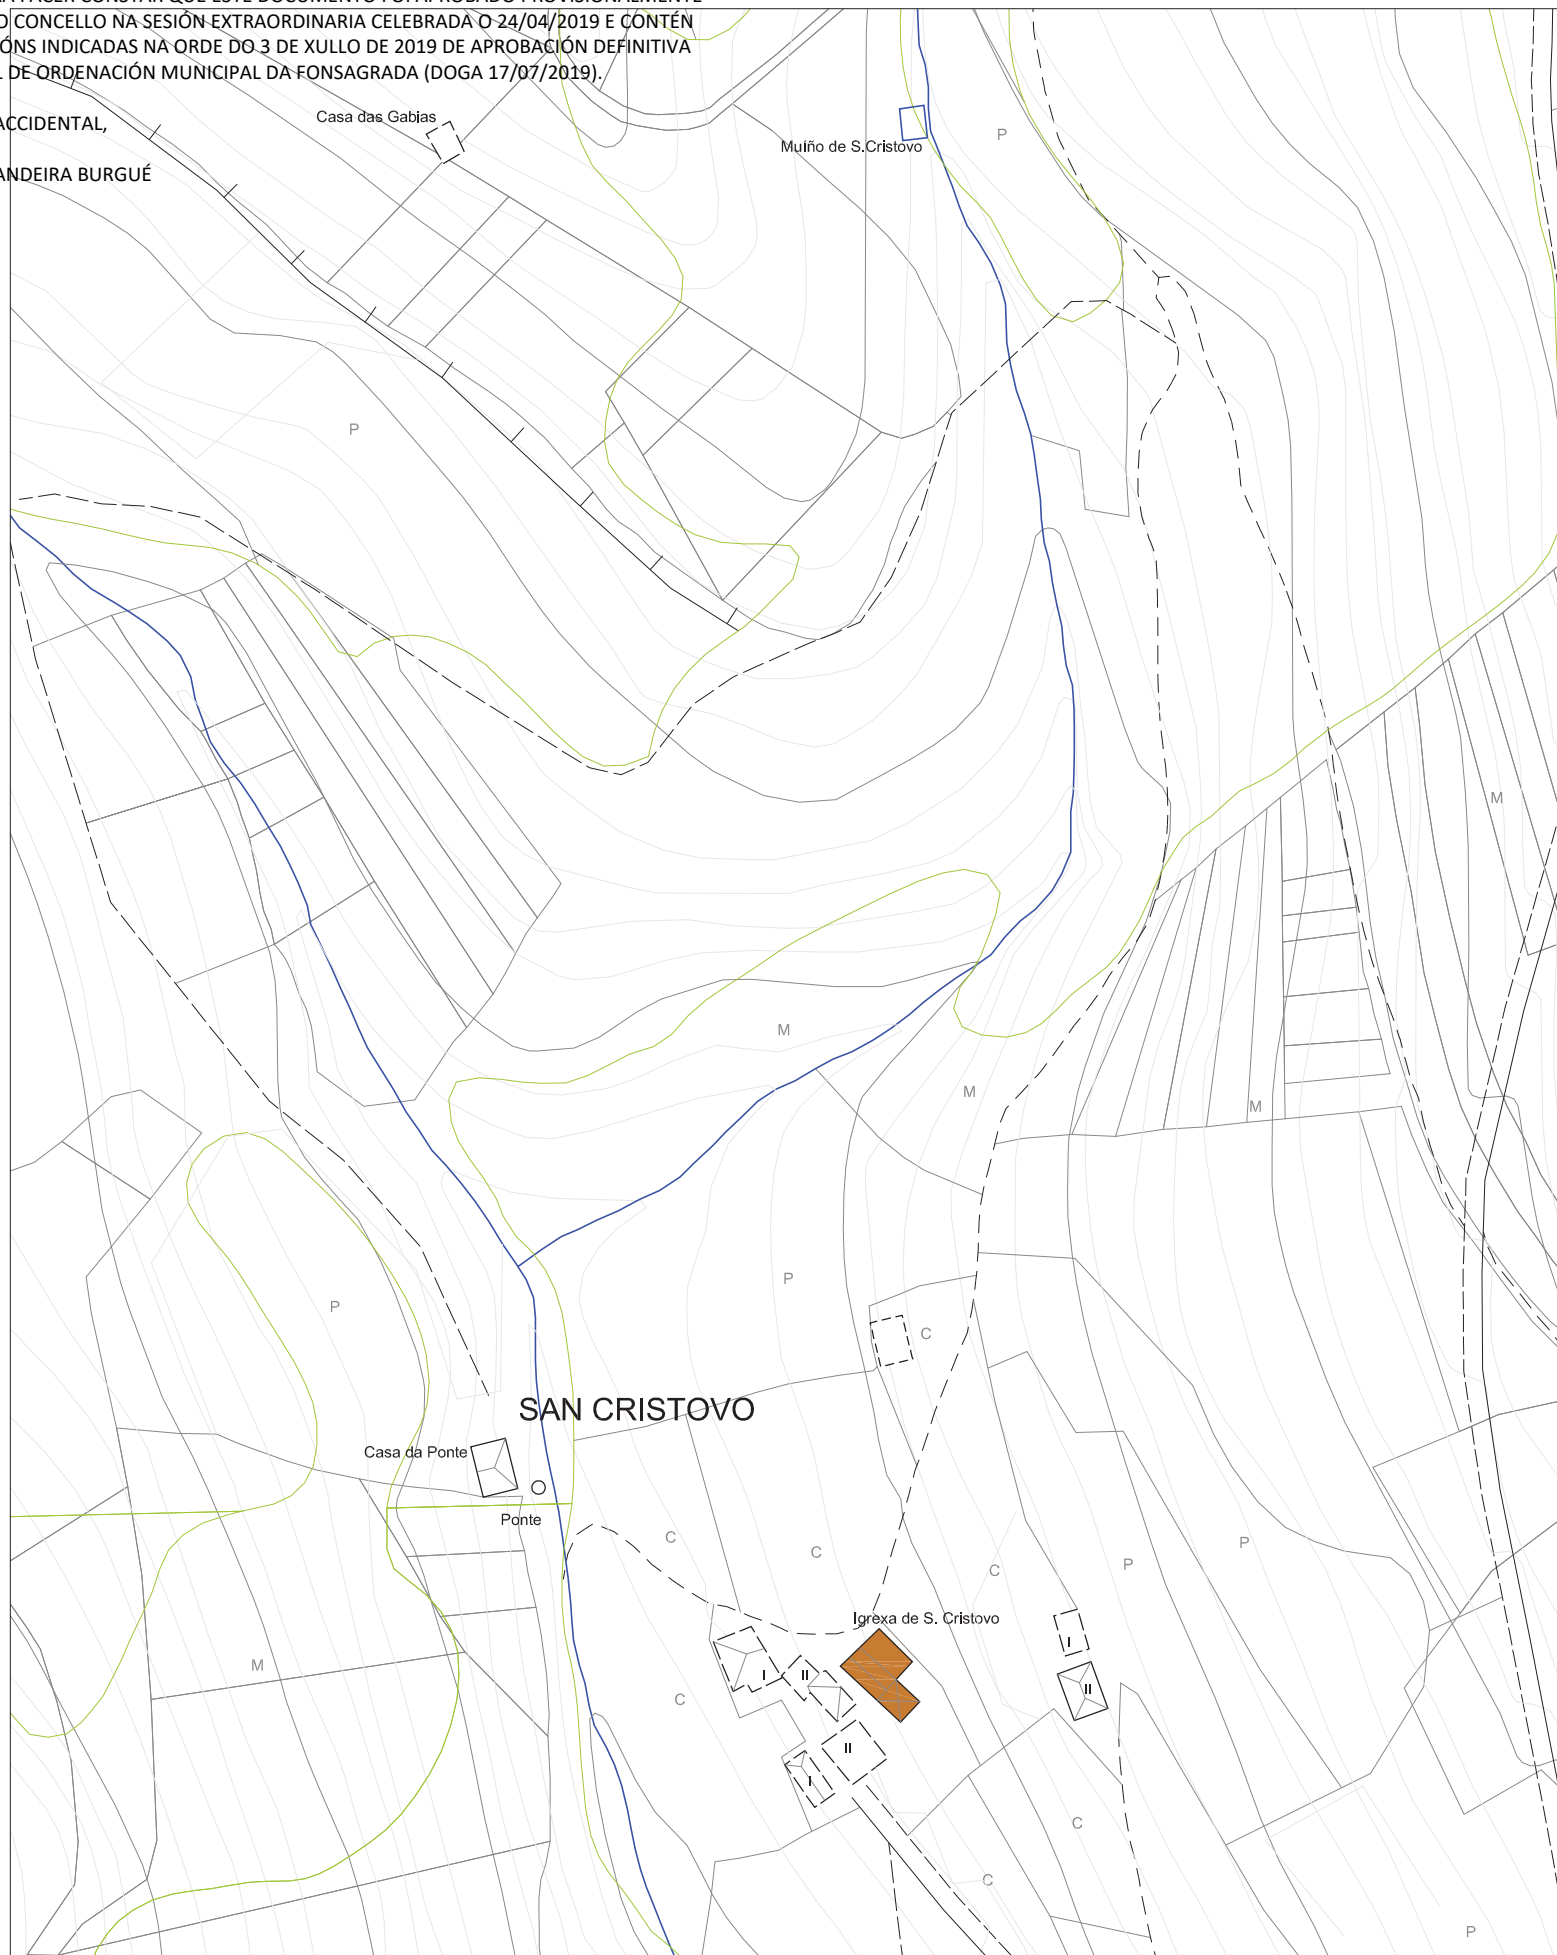
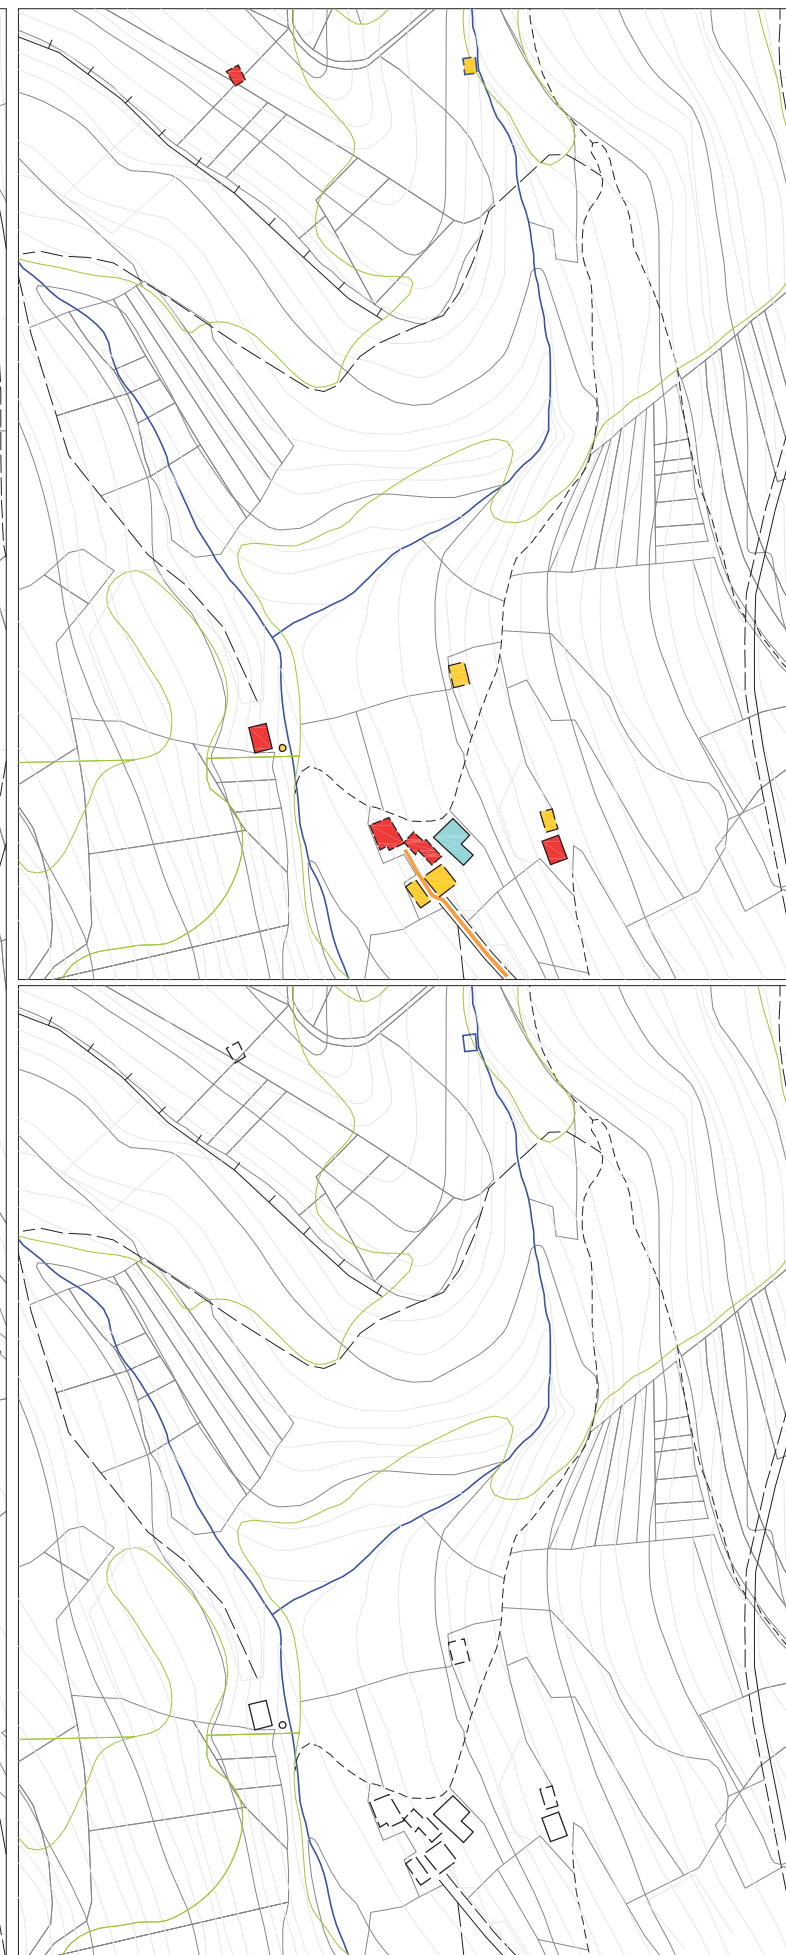
| PARROQUIA | <b>CUÍÑAS (S.Cristovo)</b> | <b>06/11-B</b> |

| 1ª CATEGORÍA<br>Núcleo con alteración mínima nas edificacións tradicionais. | <b>X</b> |

| <b>Nº DE HABITANTES</b><br>*Datos do IGE | | <b>Nº DE VIVENDAS</b><br><br><b>5</b> | <b>Nº DE EDIFICIOS AGROPECUARIOS</b><br><br><b>6</b> | | <b>ORIENTACIÓN PRODUCTIVA</b> | AGROPECUARIA | | |
