PLAN XERAL DE ORDENACIÓN MUNICIPAL  
CONCELLO DE A FONSAGRADA

ENTIDADES POBOACIONAIS - INFORMACIÓN

| NÚCLEO | O VILARÓN | Nº PLANO:<br><b>05/09-A</b> |

CATÁLOGO DE BENS PROTEXIDOS

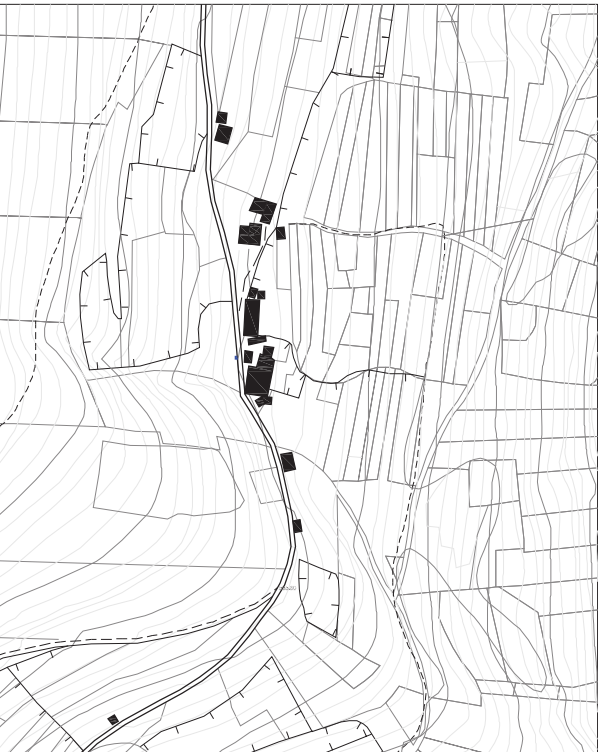
| CARACTERÍSTICAS MORFO-ESTRUTURAIS E DE SITUACIÓN | | |
| | >6 Kilómetros | X |
| | Media ladeira | X |
| | Nuclear con caserío claro | X |

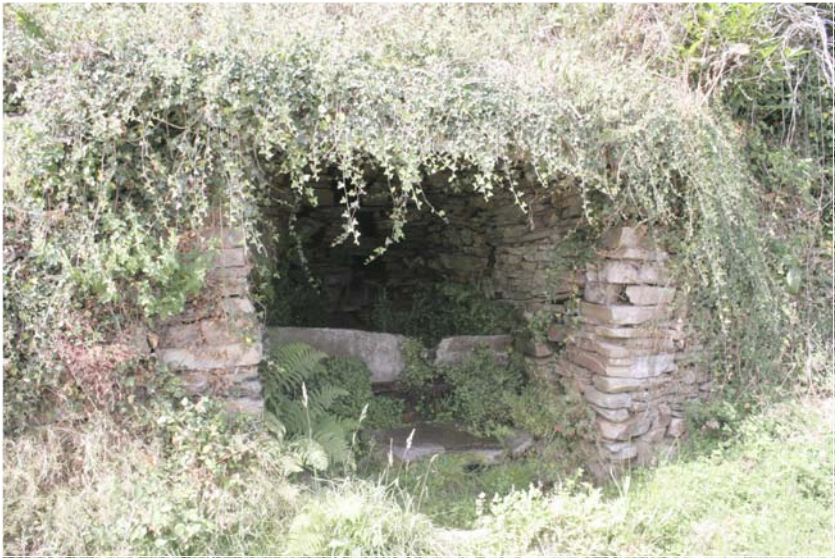
FONTE VECIÑAL

SITUACIÓN E ACCESO : Atópase no núcleo de Vilarón. O acceso é bo.

ADSCRIPCIÓN TIPOLÓXICA : Fonte

CONSERVACIÓN : Boa.

DESCRICIÓN: Fonte situada no núcleo de Vilarón pegada ó muro dun lado do camiño.  
Pechada dentro dun cerramento de mampostería de xisto e conta cun cano que verte dentro dunha pila de pedra.

OBRAS PERMITIDAS: Mantemento, Conservación, Restauración e Consolidación.

MEDIDADES DE PROTECCIÓN E MELLORAS:  
- Adecuación do entorno.

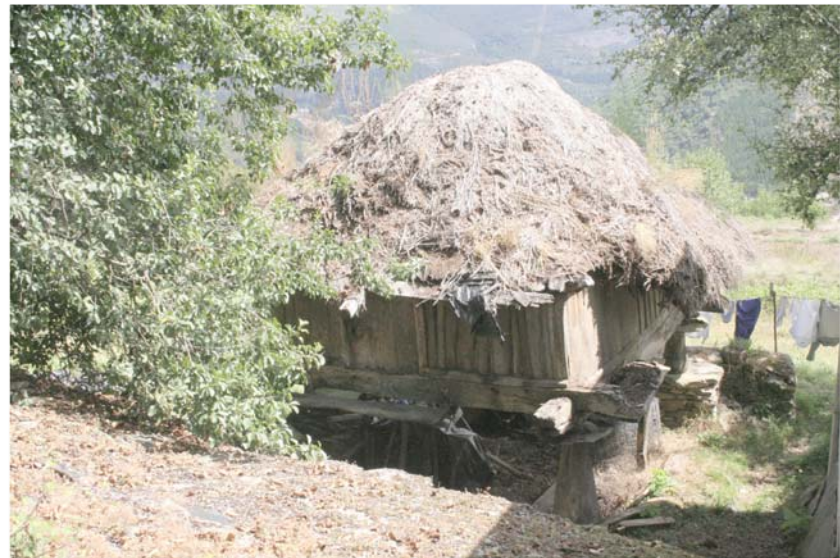
| HÓRREO | | | |

ADSCRIPCIÓN TIPOLOXICA : Hórreo Asturiano-Lucense

CONSERVACIÓN : Mala

DESCRICIÓN: Edificación situada preto dun vial público no núcleo de O Vilarón.  
Hórreo situado sobre catro pés de madeira con tornarratos apoiados sobre catro pilastras de mampostería de xisto.  
A cámara aséntase na grade, apoiada nos tornarratos, e está formada por catro trabes de considerable sección e por un peche de táboas de madeira colocadas en vertical.  
Ten unha única porta de acceso, situada nun dos lados, entregándose na parte superior a outro conxunto de trabes que apoian nos esteos que forman os esquinais que soportan todo o peso da cuberta.  
Cuberta a catro augas de palla con estrutura de vigas de madeira en mal estado.

**OBRAS PERMITIDAS:** Mantenimiento, Conservación, Restauración e Consolidación.

- Substitución cuberta.
- Tratamento de madeiras.

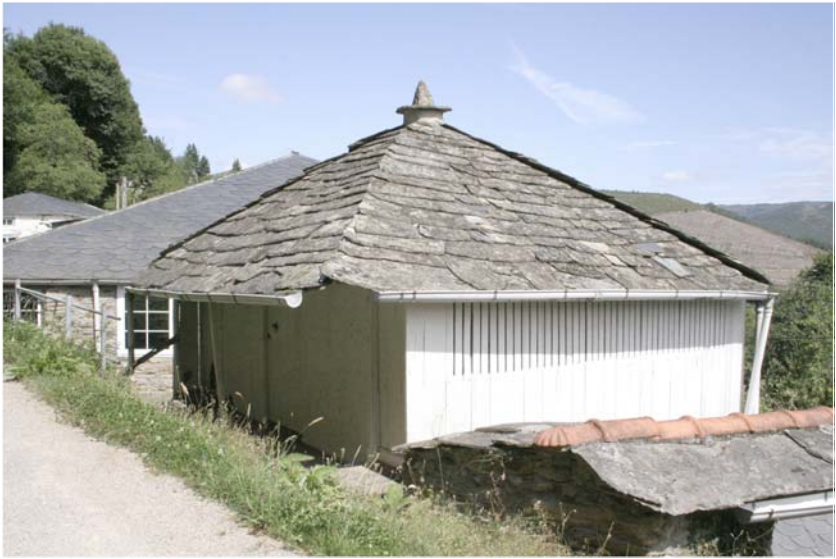
HÓRREO

ADSCRIPCIÓN TIPOLÓXICA : Hórreo Asturiano-Lucense

CONSERVACIÓN : Boa.

DESCRICIÓN: Edificación situada á beira dun camiño público no núcleo de Vilarón.  
Hórreo sobre catro pés de madeira con tornarratos de lousa e apoiados en catro pilastras de pedra.  
A cámara aséntase sobre a grade, que apoia nos tornarratos, e está formada por catro trabes de considerable sección e por un peche de táboas de madeira colocadas en vertical separadas entre si a unha certa distancia para favorece-la ventilación e a iluminación có interior. Conta cun corredor perimetral pechado.  
Ten unha única porta de acceso, nun dos lados, entregándose na parte superior a outro conxunto de trabes que apoian nos esteos que forman os esquinais e soportan todo o peso da cuberta.  
Cuberta a catro augas de lousa con estrutura de vigas de madeira.

OBRAS PERMITIDAS: Mantemento,Conservación, Restauración e Consolidación.

MEDIDADES DE PROTECCIÓN E MELLORAS:  
- Eliminación canlóns de PVC.  
- Obras de conservación e mantemento.

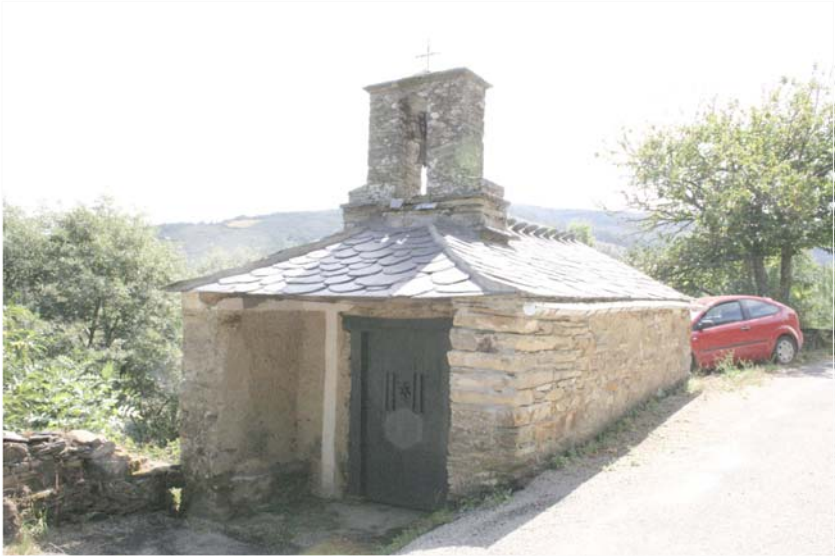
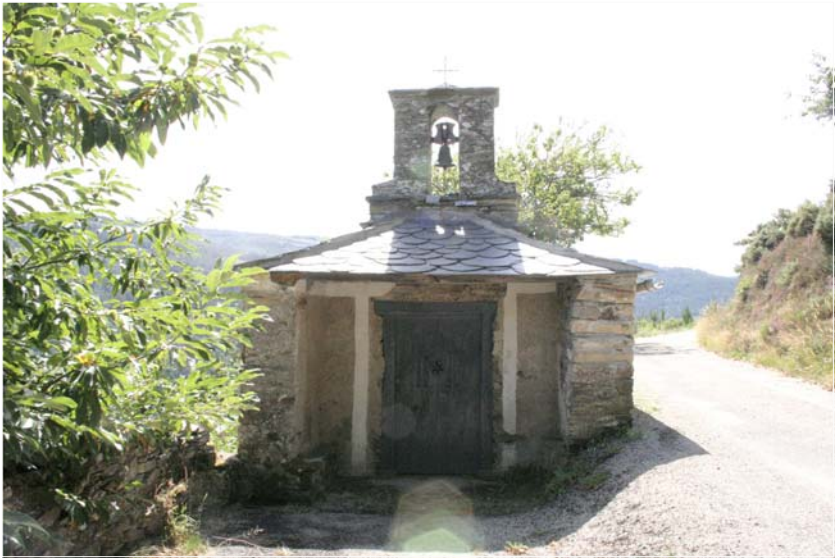
CAPELA DE SAN ROMÁN

ADSCRIPCIÓN TIPOLÓXICA : Arquitectura relixiosa tradicional

CONSERVACIÓN : Regular

DESCRIPCIÓN: Capela situada as aforas do núcleo de O Vilarón. A beira dun vial público. Planta rectangular de 8 x 5 m. e cuberta a tres augas con espadana de un corpo cun van onde se alopa unha campá. Cabildo previo ó acceso principal. Muros de carga de mampostería de xisto, fachada principal enfoscada en morteiro de cal en moi mal estado. Cuberta de lousa con estrutura de vigas de madeira.

OBRAS PERMITIDAS: Mantemento, Conservación, Restauración e Consolidación.

- Saneamento e restauración de muros de carga.
- Restauación de carpinterías
- Substitución de canalón de PVC por cinc.
