NÚCLEO	RÍO DE SABUGO	Nº PLANO:
PARROQUIA	CARBALLIDO (Sta. María)	04/09-A
COORDENADAS	X: 649600 / Y: 4787723 / Z: 725	E: 1/2000

CATÁLOGO DE BENS PROTEXIDOS

PLAN XERAL DE ORDENACIÓN MUNICIPAL
CONCELLO DE A FONSAGRADA

NÚCLEO	RÍO DE SABUGO	Nº PLANO:
PARROQUIA	CARBALLIDO (Sta. María)	04/09
COORDENADAS	X: 649600 / Y: 4787723 / Z: 725	E: 1/2000

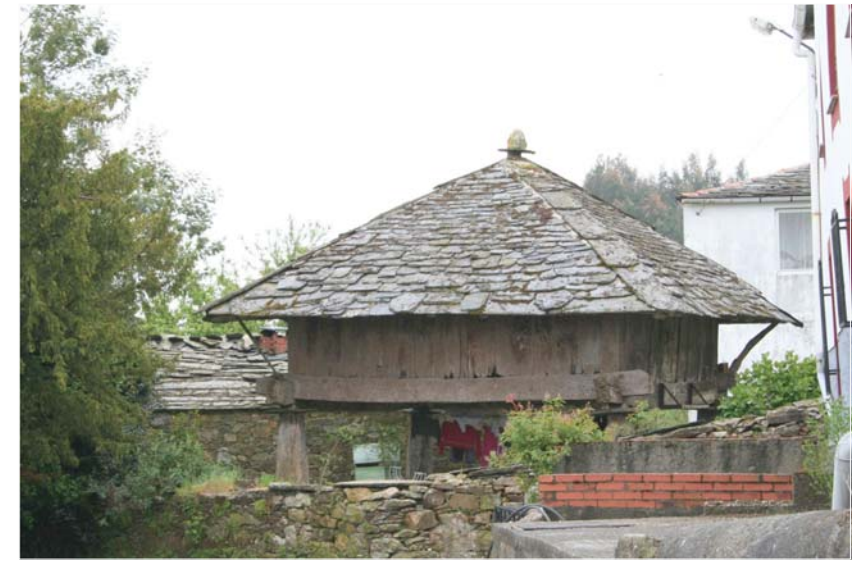
HÓRREO			
Núcleo	RÍO DE SABUGO		
Parroquia	CARBALLIDO (Sta. María)		
Coordenadas UTM UTM-ED50 (EPSG:31429)	X : 649612	Y : 4787695	Z : 718
Escala : 1/2000	Ref. : 04 / 3-23

SITUACIÓN E ACCESO : Atópase no núcleo de Río de Sabugo. O acceso é bo.
ADSCRIPCIÓN TIPOLÓXICA : Hórreo Asturiano-Lucense
PROTECCIÓN : INTEGRAL
CONSERVACIÓN : Boa.
TITULARIDADE: Privada
ORDENANZA: Solo Núcleo Rural Tradicional Protección
DESCRIPCIÓN: Edificación situada á beira dun vial público no núcleo de Río de Sabugo. Hórreo situado sobre catro pés de madeira con tornarratos de lousa apoiados sobre catro muretes de pedra. A cámara aséntase sobre a grade, que se apoia nos tornarratos, formada por catro traves de sección considerable e un peche de táboas de madeira colocadas en vertical a tope. Ten unha única porta, nun dos lados, entregándose na parte superior a outro conxunto de traves que apoian nos esteos que forman os esquinais que soportan todo o peso da cuberta. Cuberta a catro augas de lousa con estrutura de vigas de madeira.
OBRAS PERMITIDAS: Mantemento, Conservación, Restauración e Consolidación.

MEDIDAS DE PROTECCIÓN E MELLORAS:
 - Obras de conservación e mantemento.

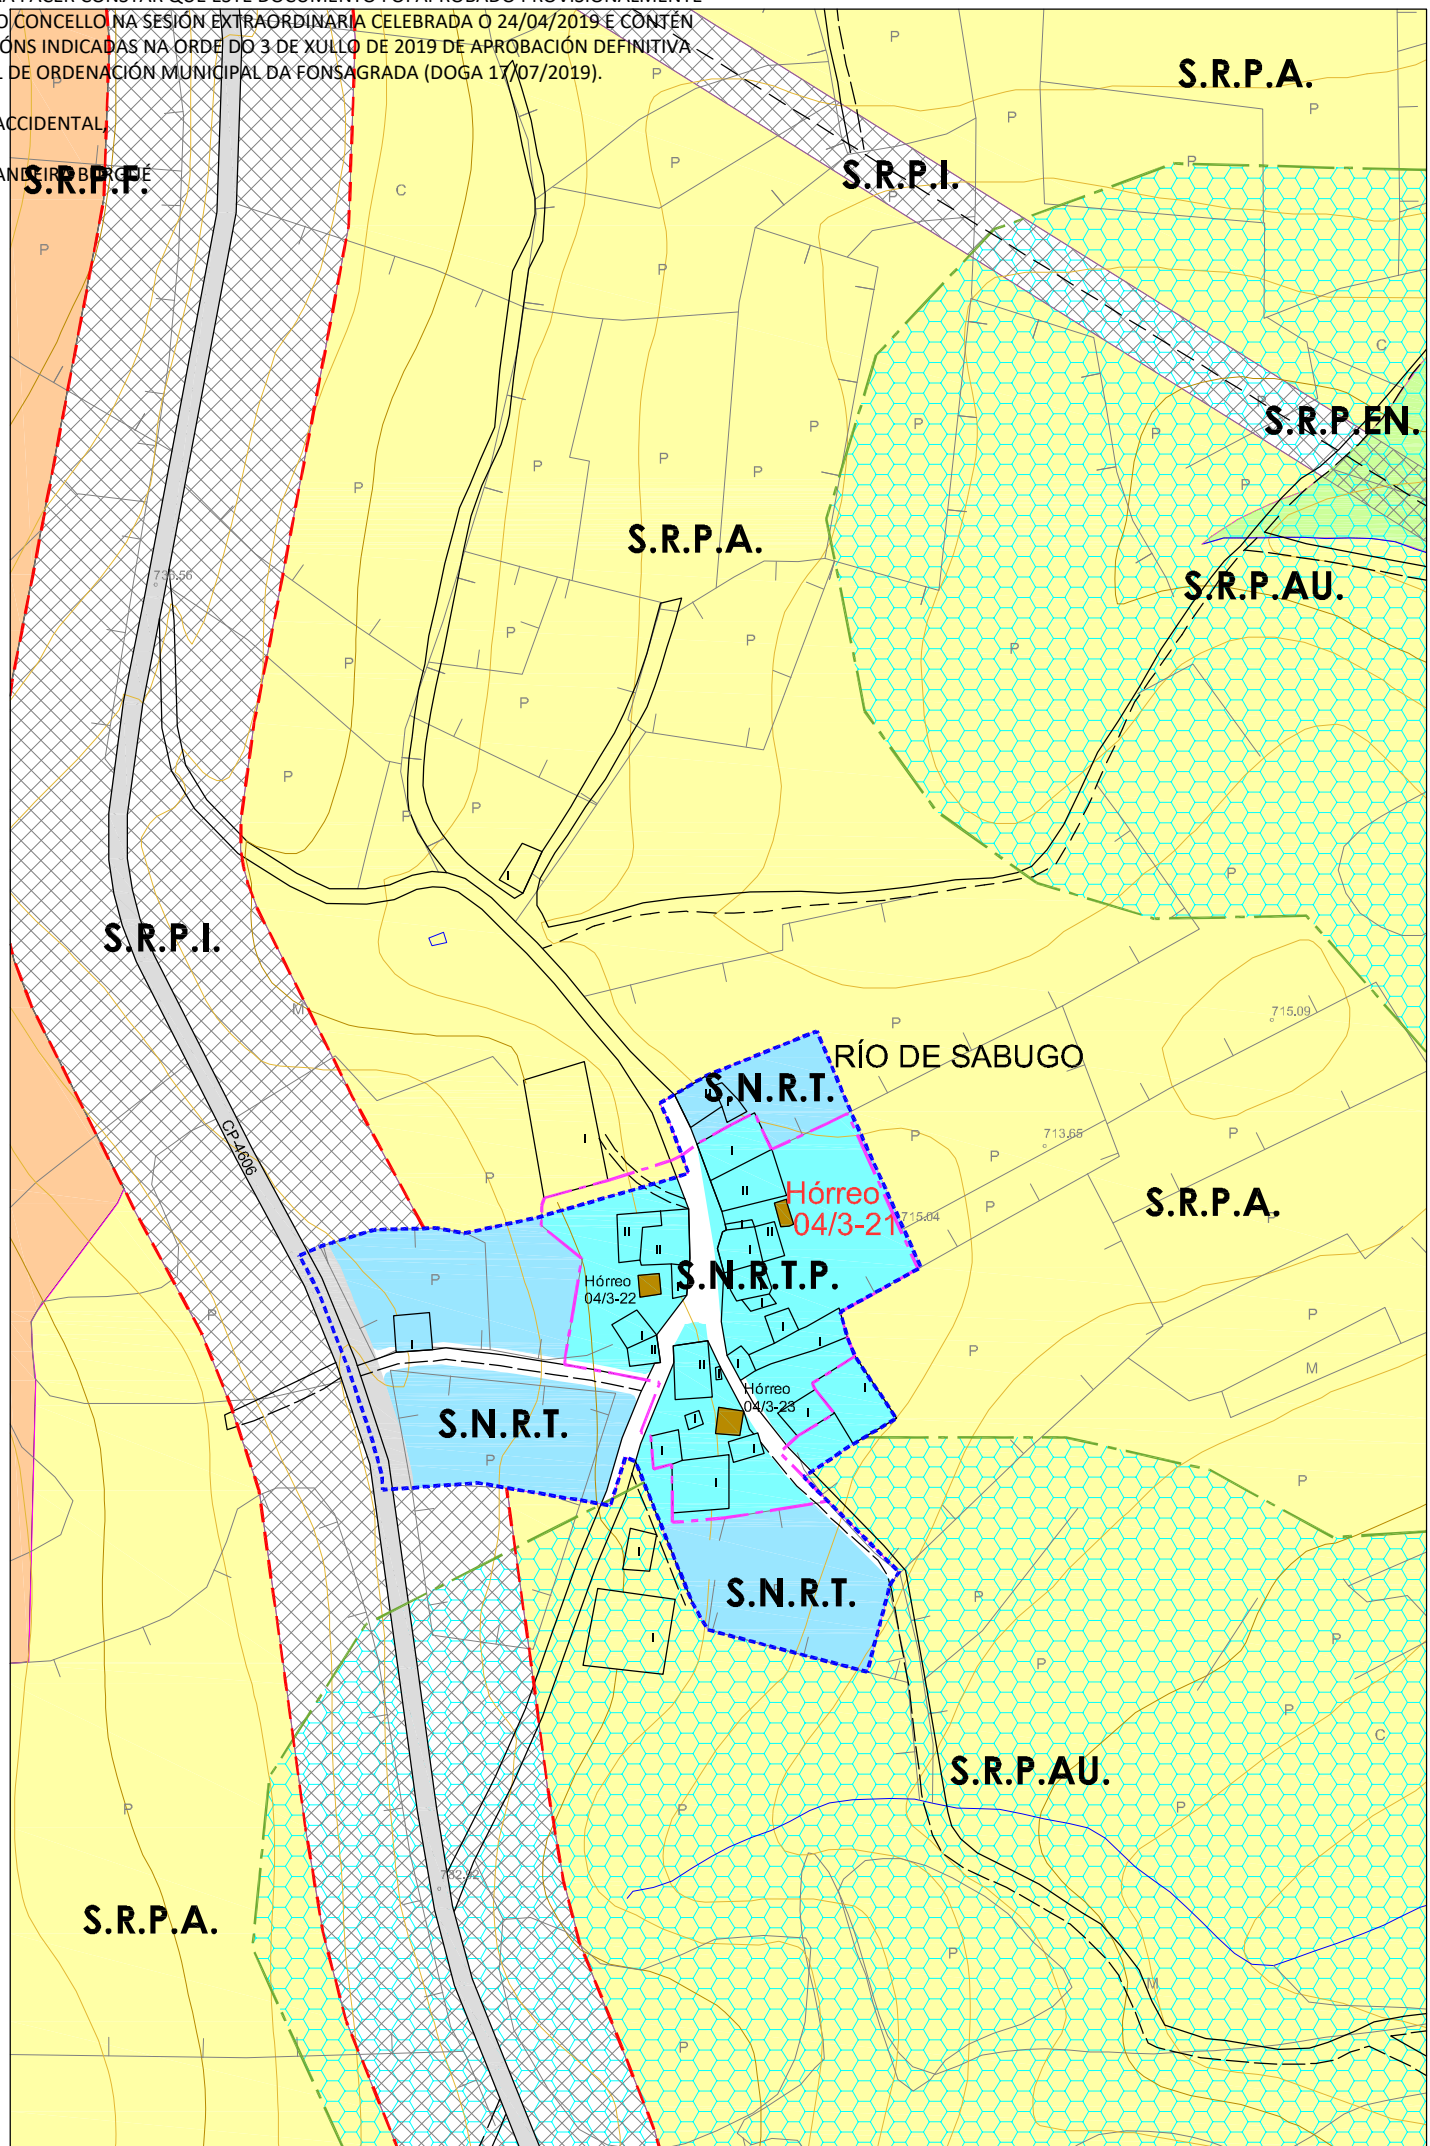
HÓRREO			
Núcleo	RÍO DE SABUGO		
Parroquia	CARBALLIDO (Sta. María)		
Coordenadas UTM UTM-ED50 (EPSG:31429)	X : 649625	Y : 4787750	Z : 716
Escala : 1/2000	Ref. : 04 / 3-21

DESCRIPCIÓN: Edificación situada preto dun vial público no núcleo de Río de Sabugo. Hórreo de planta rectangular situado sobre dúas cepas de mampostería de xisto, nas que se apoian dúas vigas de madeira sobre as que se sitúa o entarimado do piso e o cerramento de mampostería de xisto, revocado nas fachadas laterais con morteiro de cemento. O espazo baixo a cámara úsase como almacén. Cuberta de lousa a dúas augas de lousa con estrutura de vigas de madeira. Accédese a través dunhas escaleiras de pedra.

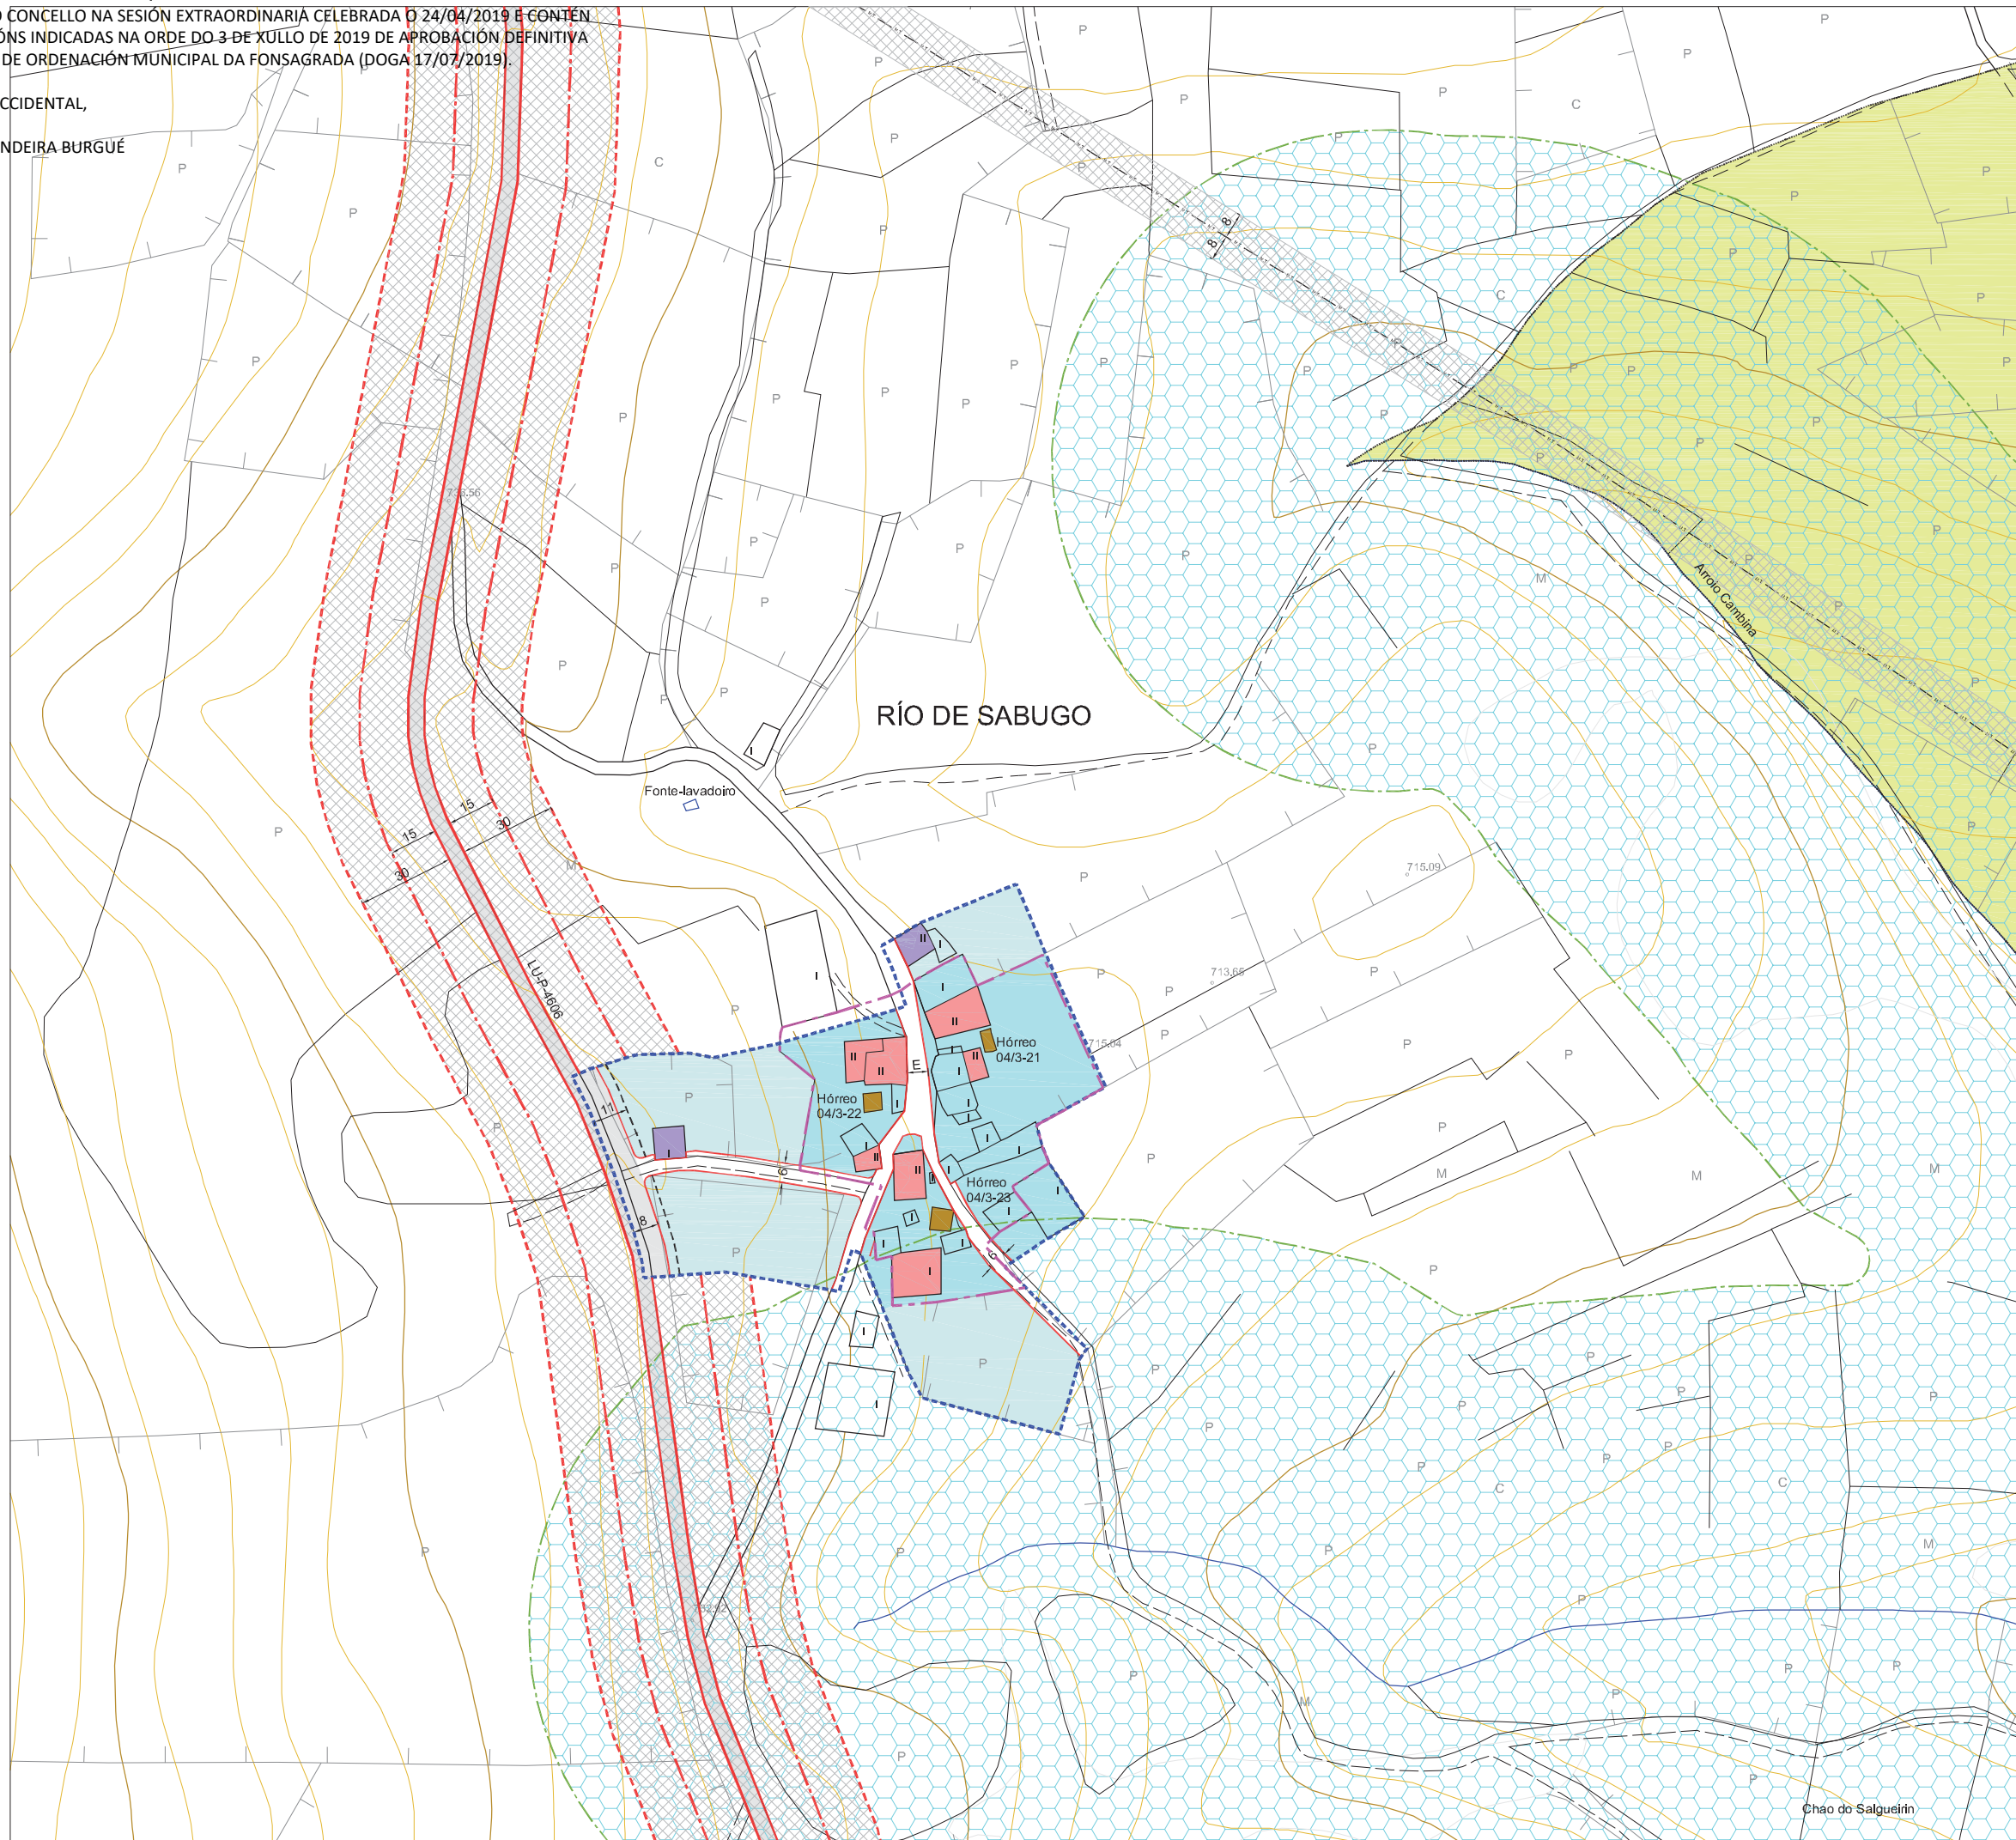
DELIMITACIÓN DO SOLO DE NÚCLEO RURAL
Superficie Núcleo : 14.236m².

Nº de Viv. Existentes = 8
Nº Max. de Viv. Edificables = 5 / Parcela Min. = 600m²
Grao de consolidación do núcleo tradicional : 59%

- ALIANCIÓN DO VIAL
- - - ALIANCIÓN DO VIAL REGULARIZADA
- - - LIÑA DE RETRANQUEO (3m. CON RESPECTO AO PECHO DE PARCELA)
- - - ANCHO DO VIAL (E = Existente)
